4. Qualitätskontrolle an den **niedersächsischen** Bahnhöfen im VBN

Ergebnisbericht

Sommer 2019

Auftraggeber:
ZVBN
Willy-Brandt-Platz 7
28215 Bremen

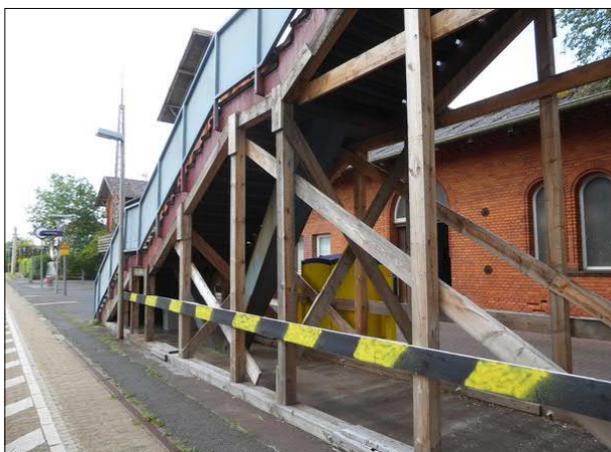
Abb. 6: In Sagehorn müssen die auffälligen Brückentrepfen des Zugangs zum Mittelbahnsteig abgestützt werden. Die Barrierefreiheit soll mit dem Neubau zweier Außenbahnsteige ca. 700 m weiter westlich hergestellt werden.

Starke Korrosion prägt unverändert das Erscheinungsbild der Personenüberführung in Sagehorn. Mittlerweile werden beide Treppen mit zusätzlichen Trägern gestützt (siehe Abb. 6). In Baden ist eine deutliche Zunahme von Korrosion an den Treppenstufen zu beobachten (Abb. 43). In Sottrum haben sich im Asphalt auf der Brücke größere Blasen gebildet. Nur wenige wurden bereits ausgebessert. An den Brücken in Barrien und Sagehorn gab es Schmierereien.

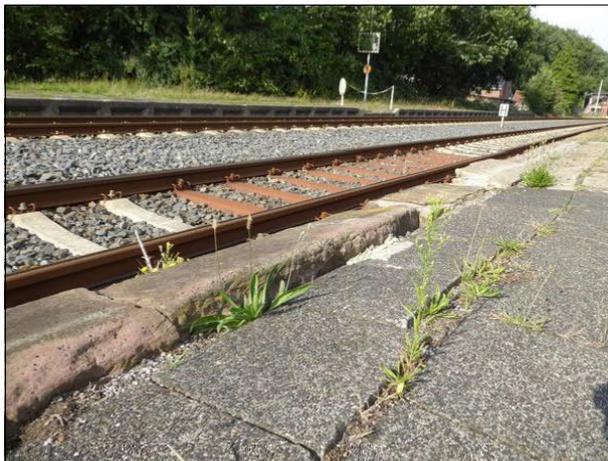
Abb. 8: Die Bahnsteige in Visselhövede weisen neben Schäden, Unebenheiten und Verkrautungen auch größere Absackungen mit Stufenbildung auf.

Der Bahnhof Visselhövede wies wie vor zwei Jahren an den beiden Bahnsteigen erhebliche Mängel auf. Es sind zahlreiche Oberflächenschäden, größere Unebenheiten und Absackungen des Pflasters vor den Bahnsteigkanten sowie größere Beschädigungen der Bahnsteigkanten zu verzeichnen.

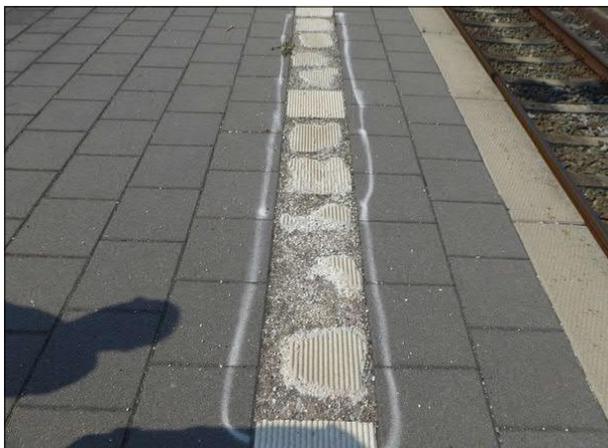
Abb. 9: Bereichsweise ist der Blindenleitstreifen an Gleis 4 in Oldenburg Hbf stark beschädigt.

In Oldenburg Hbf sind an Gleis 1 im östlichen Außenbereich größere Schäden am Bahnsteig zu verzeichnen. Betroffen ist dort auch der Blindenleitstreifen. An Gleis 4 sind einige Platten des Blindenleitstreifens stark beschädigt. Zudem war ein Schutzgeländer vor dem Aufzug an Gleis 4 locker. In Langwedel waren auf beiden Bahnsteigen einzelne Stellen der Blindenleitstreifen leicht angehoben. In Kirchhammelwarden fehlen unverändert drei taktile Platten im Bereich der südlichen Treppe. Stattdessen wurden an dieser Stelle normale Bahnsteigplatten verwendet.

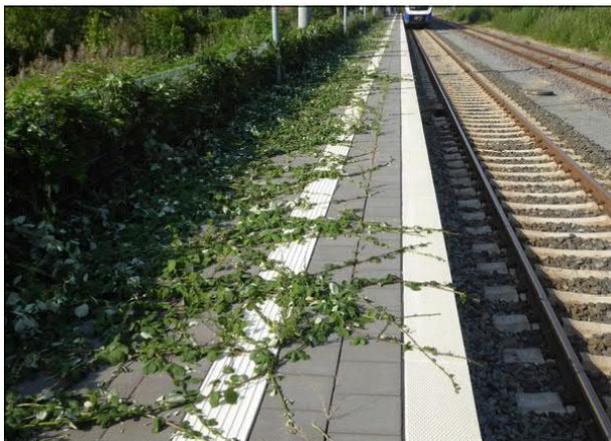
Abb. 10: Auf halber Länge war der Bahnsteig in Kleinensiel mit frisch abgeschnittenen Brombeerpflanzen bedeckt. Ein Arbeitsteam war nicht vor Ort.

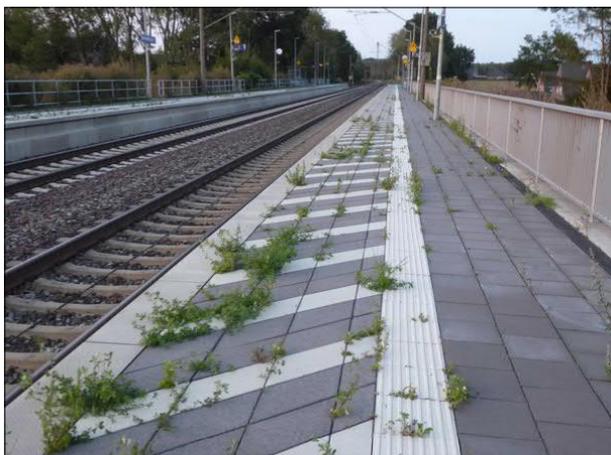
Abb. 11: Die Bahnsteige in Bramstedt waren verkrautet.

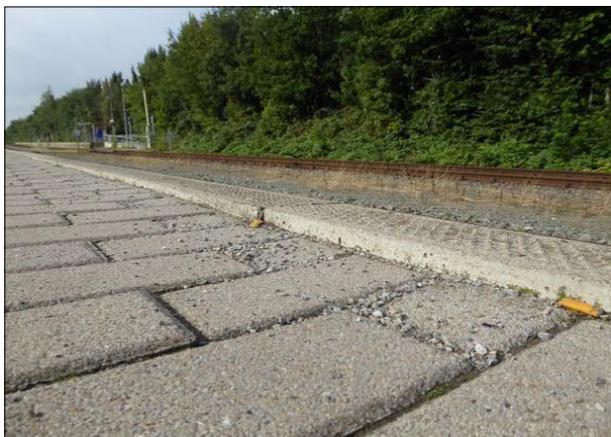
Abb. 12: Am Bahnsteig an Gleis 2 in Wildeshausen ist bereichsweise Stufenbildung durch Absackungen vor der Bahnsteigkante zu verzeichnen.

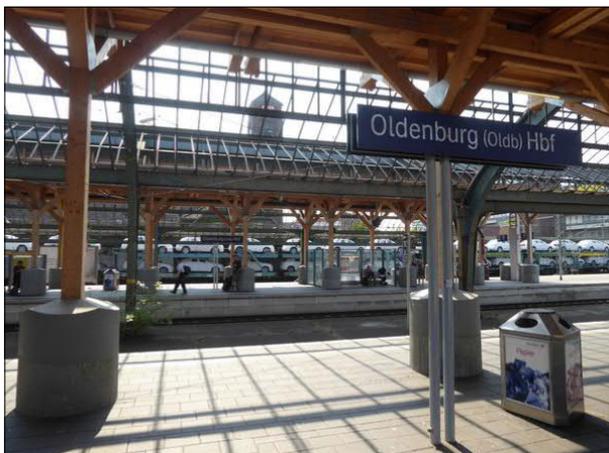
Abbildung 14: In Oldenburg Hbf fehlen weiterhin alle Scheiben der Bahnhofshalle. Wetterschutz ist durch die provisorischen Überdachungen gegeben.

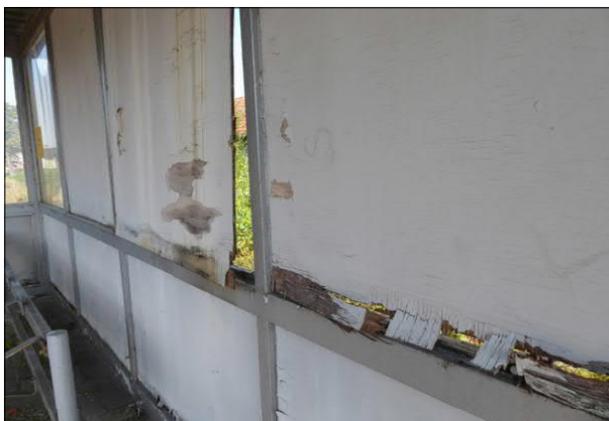
Abbildung 15: Der Unterstand in Westerstede-Ocholt an Gleis 2 ist stark beschädigt.

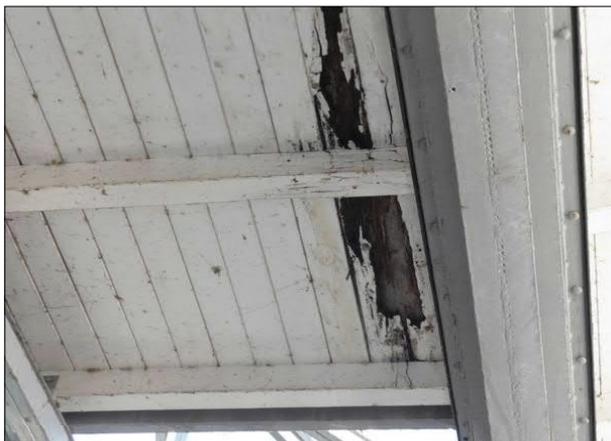
Abb. 16: Das Bahnsteigdach in Brake ist stellenweise beschädigt.

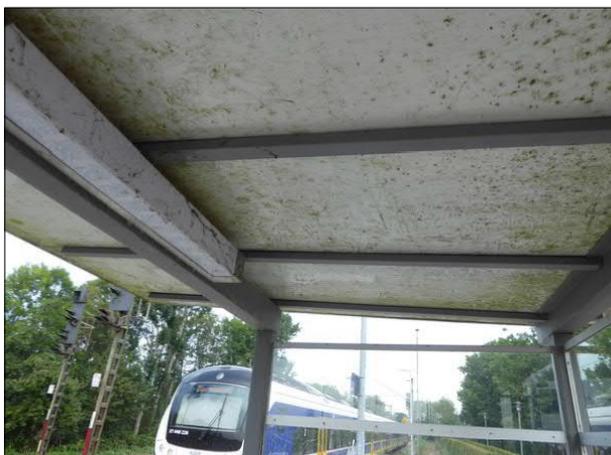
Abb. 17: Die Decken in einigen Unterständen sind verschmutzt. In Berne gilt das auch für die Leuchte im Unterstand.

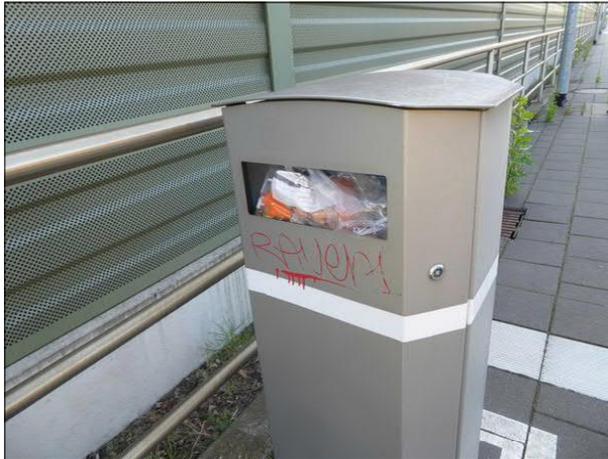
Abb. 19: Dieser Abfallbehälter an Gleis 3 in Eystrup war nicht nur bekrizelt, sondern auch überfüllt.

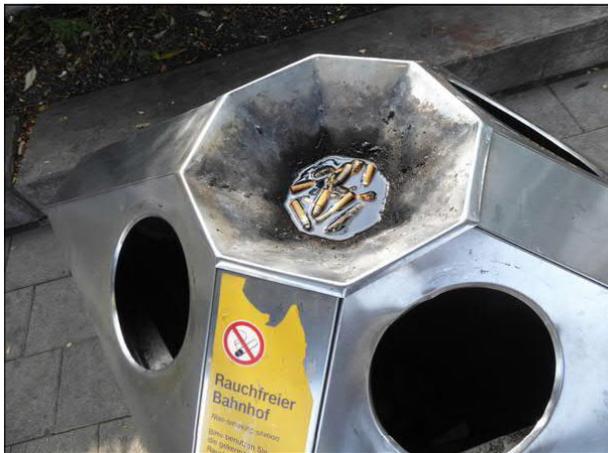
Abb. 20: In Delmenhorst findet man an Gleis 1 eines der letzten Exemplare dieses Aschenbechertyps. Besonders im Zusammenspiel mit nicht ablaufendem Wasser ist das sehr unansehnlich.

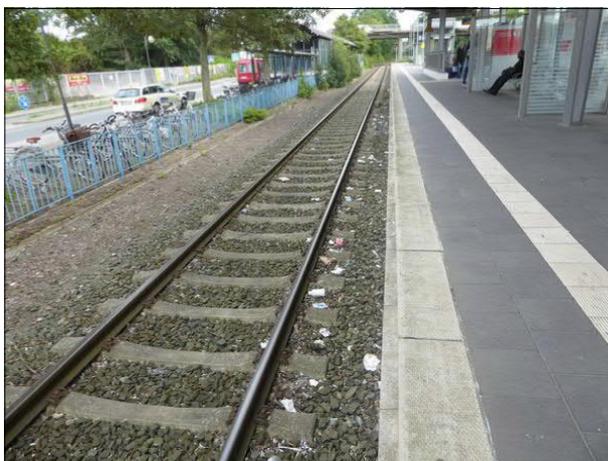
Abb. 21: In Achim wurde einiger Abfall im Gleisbereich verzeichnet.

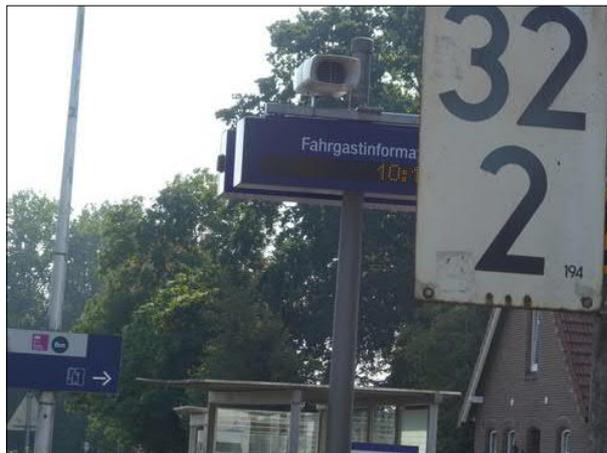
Abb. 23: Der Schriftanzeiger in Augustfehn wird einseitig durch eine Kilometertafel verdeckt.

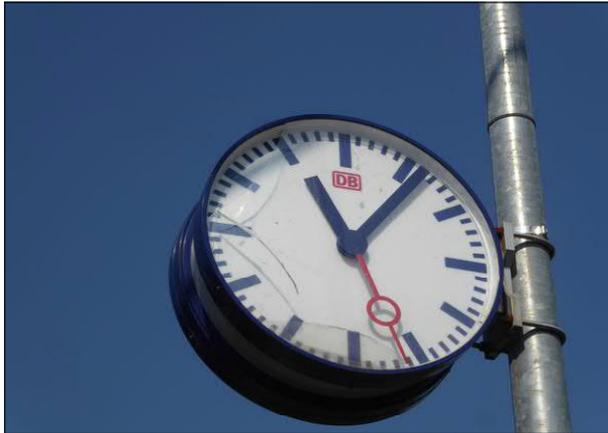
Abb. 25: Die bereits vor zwei Jahren erfassten Beschädigungen des Glases der Uhr an Gleis 2 in Westerstede-Ocholt waren noch nicht beseitigt. Abgesehen vom defekten Sekundenzeiger wird die Zeit jedoch weiterhin korrekt angezeigt.

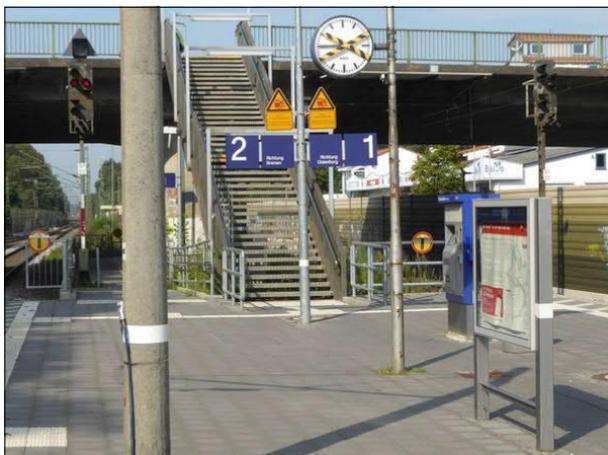
Abb. 26: Die Bahnsteiguhr in Bookholzberg war defekt.

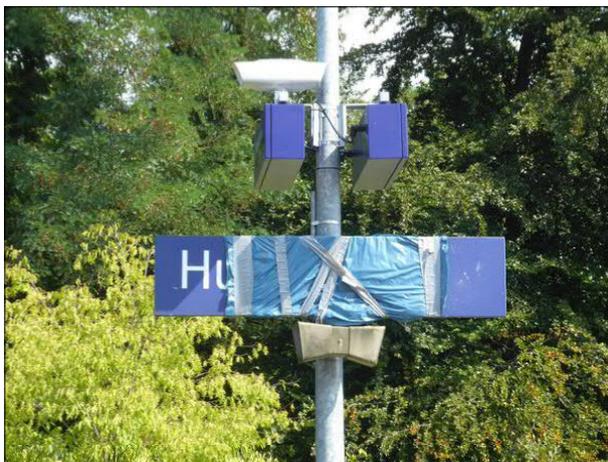
Abb. 27: In Huntlosen wurde das bereits vor zwei Jahren stark beschädigte Bahnhofnamensschild noch nicht erneuert.

Ein stark beschädigtes Schild wurde lediglich in Huntlosen notiert. Die anderen bereits 2017 erfassten größeren Schäden in Sandkrug, Verden und Wildeshausen wurden seitdem behoben.

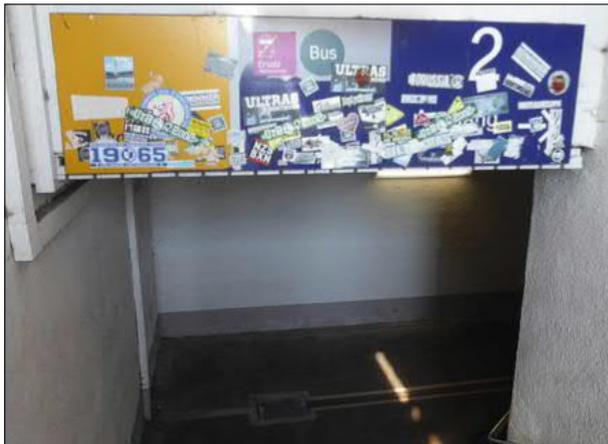
Abb. 28: Auf den Wegeleitungsschildern in Westerstede-Ocholt sind einige Informationen durch zahlreiche Aufkleber nicht mehr erkennbar.

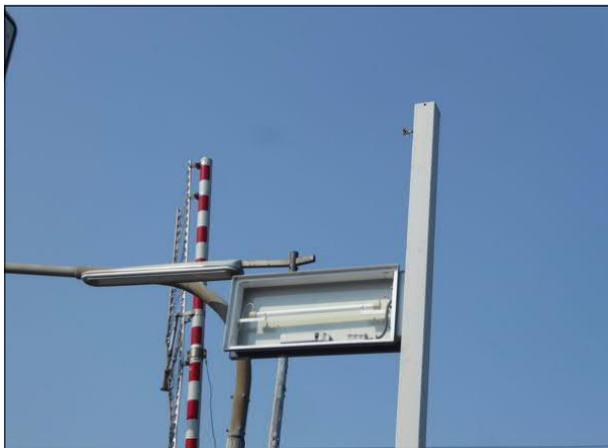
Abb. 29: Seit zwei Jahren unverändert sind bis auf ein Richtungsschild am Stationsmast für Gleis 2 in Wüstring keine Informationen mehr vorhanden.

Die größten Schäden an Schildern des Wegeleitsystems wurden erneut in Wüstring registriert. Dort fehlte zusätzlich zu den bereits vor zwei Jahren vorgefundenen Schäden noch eine Haube eines Stationsmastes an Gleis 1. Am Zugang neben dem Bahnhofsgebäude war das Richtungsschild zerstört.

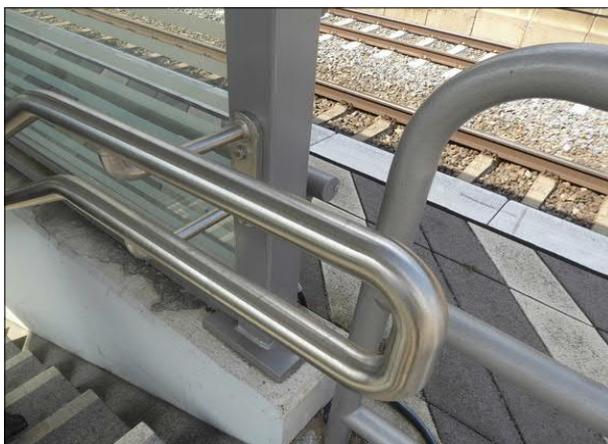
Abb. 30: In Ottersberg fehlte die taktile Ausgangswegeleitung am Handlauf der Treppe des Bahnsteigs an den Gleisen 2/3.

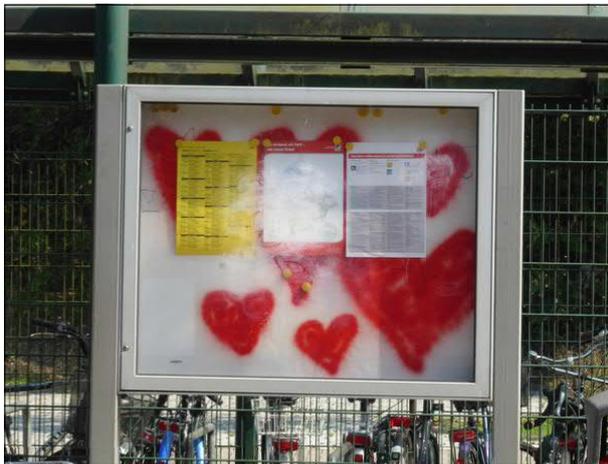
Abb. 32: Die Rückwand der Vitrine an Gleis 1 in Sandkrug war beschmiert. Zudem waren die Aushänge durch zerkratzte Bereiche in der Scheibe nicht vollständig lesbar.

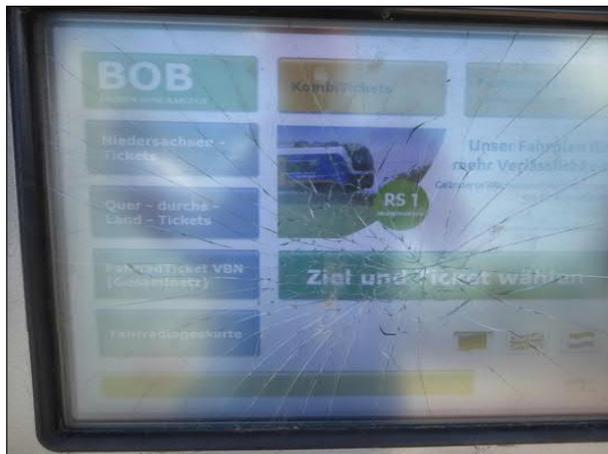
Abb. 38: Der Bildschirm des Fahrkartenautomaten in Barrien an Gleis 2 war stark beschädigt. Das Gerät funktionierte aber einwandfrei.

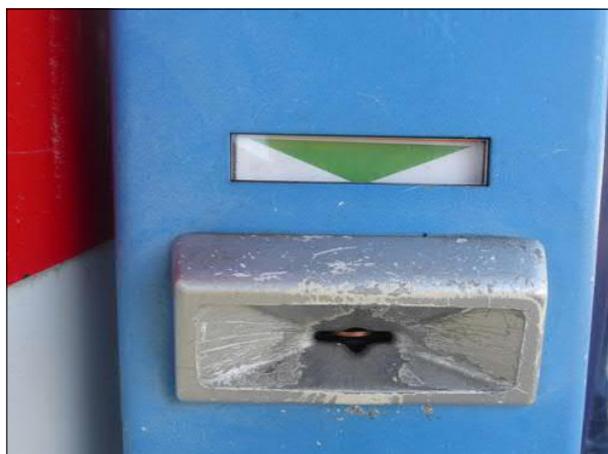
Abb. 39: Der Entwerter in Dörverden an Gleis 4 war durch eine im Schlitz verkeilte Münze unbenutzbar.

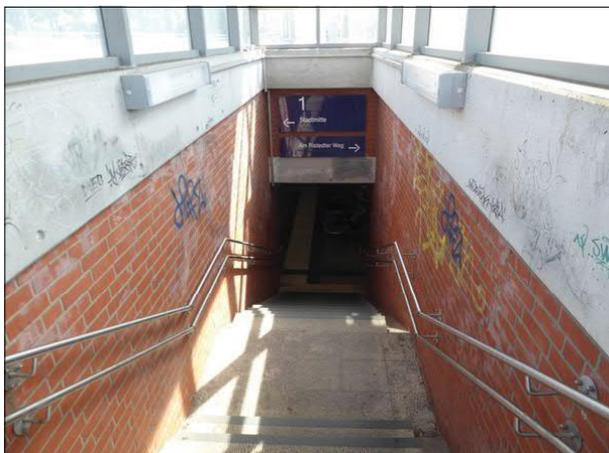
Abb. 41: In Syke sind die nicht gestalteten Flächen der Treppenwände und der Tunnelzugänge stark bekratzelt.

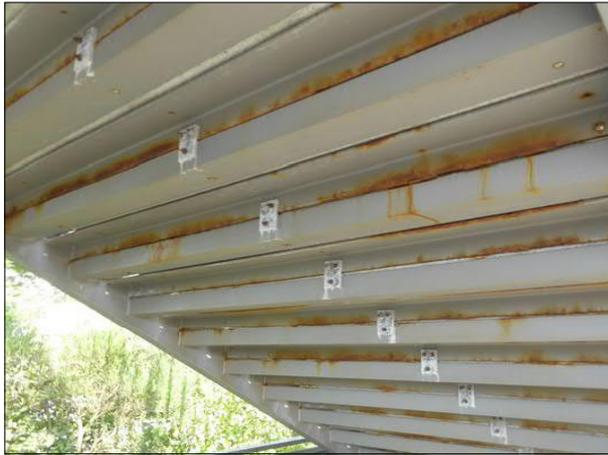
Abb. 43: An den Treppen der erst acht Jahre alten Brücke in Baden ist an der Unterseite starke Rostbildung zu verzeichnen.

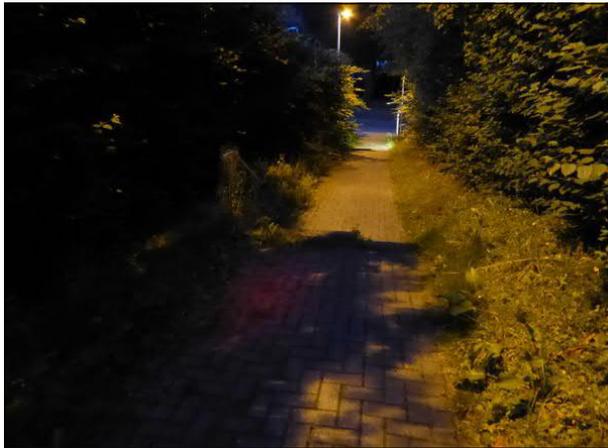
Abb. 46: Durch vor den Leuchten hängenden Ästen war in Bramstedt der Zugang zu Gleis 1 bereichsweise unzureichend beleuchtet.

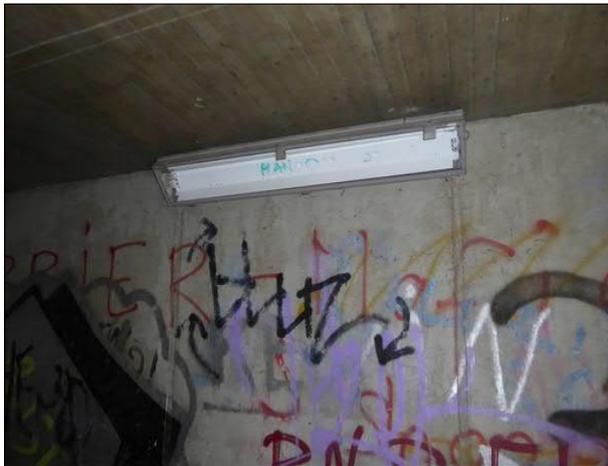
Abb. 47: Die einzige Leuchte der Fußwegunterführung in Dreye war ohne Leuchtmittel.

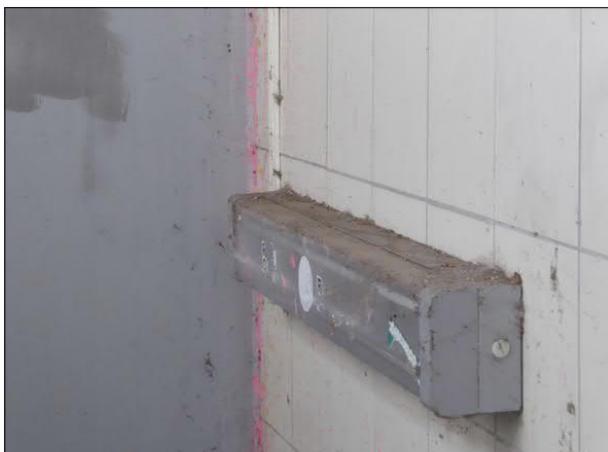
Abb. 48: Wie hier in Hude fielen auch an anderen Stationen ungereinigte Leuchten an Bahnsteigtreppe auf.

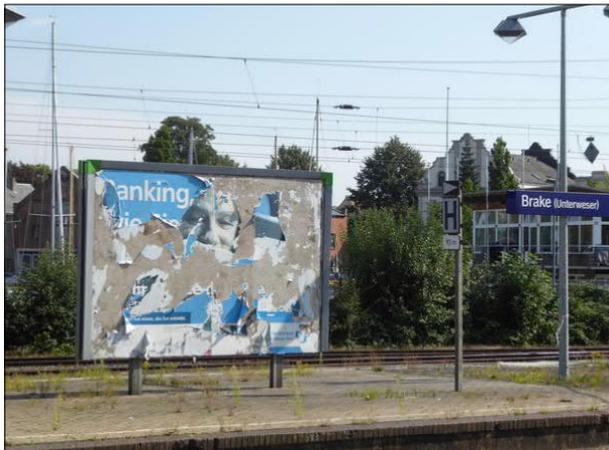
Abb. 49: Die ungepflegte Werbetafel auf dem nicht mehr genutzten Mittelbahnsteig beeinträchtigt das Erscheinungsbild in Brake.

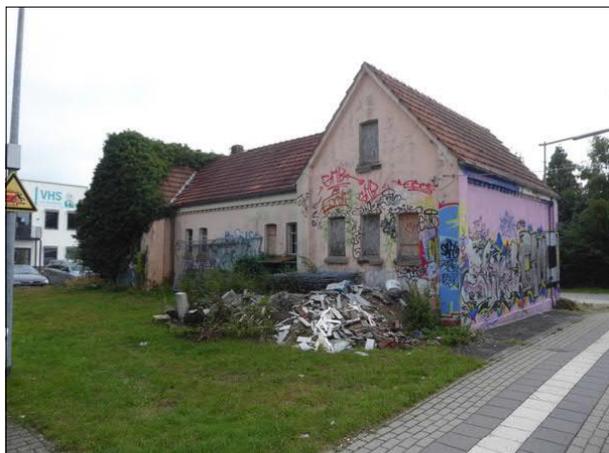
Abb. 50: Niemand scheint sich in Wildeshausen um das direkt neben einem Zugang und dem vorbildlich modernisierten Empfangsgebäude gelegene Gebäude und den davor abgelegten Schrott zu kümmern.

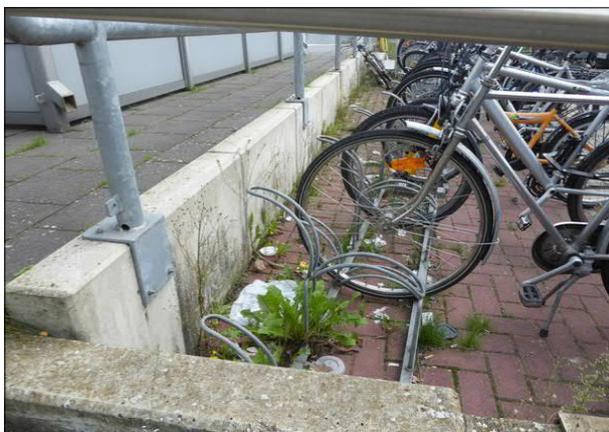
Abb. 51: Im Bereich der Fahrradständer am Zugang zu Gleis 1 beeinträchtigen Müll und Verkrautungen das Erscheinungsbild in Langwedel.

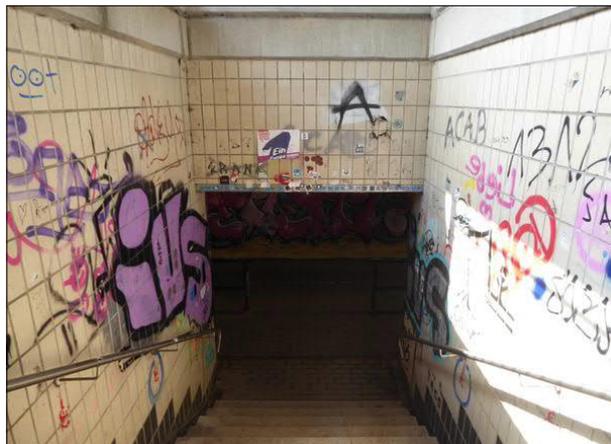
Besonders stark von Schmierereien verunstaltet sind weiterhin die Tunnelwände an den Bahnhöfen in Ottersberg und Visselhövede. In Visselhövede kommen deutlich sichtbare bauliche Schäden einschließlich eindringenden Wassers hinzu. Die in Bramstedt und Dreye jeweils zwischen den beiden Bahnsteigen zu nutzenden Fußwege werden durch Schmierereien an den Betonwänden unter den Bahnbrücken ebenfalls beeinträchtigt.

Abb. 52: Zahlreiche Schmierereien und Verschmutzungen an den Treppen-, Rampen- und Tunnelwänden beeinträchtigen das Erscheinungsbild am Bahnhof Ottersberg erheblich.

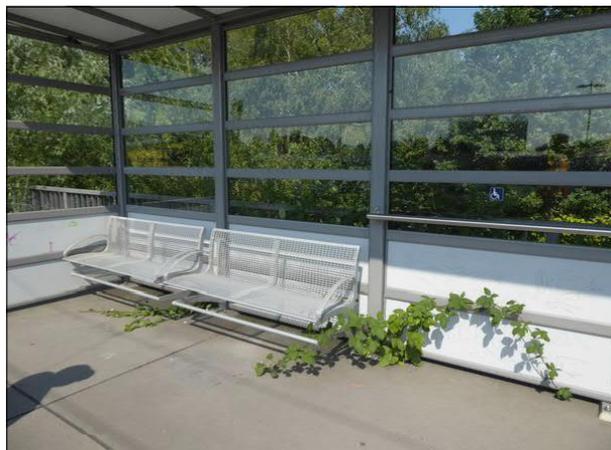
Abb. 53: In diesen Fahrgastunterstand in Oldenburg-Wechloy wucherten Brombeersträucher.

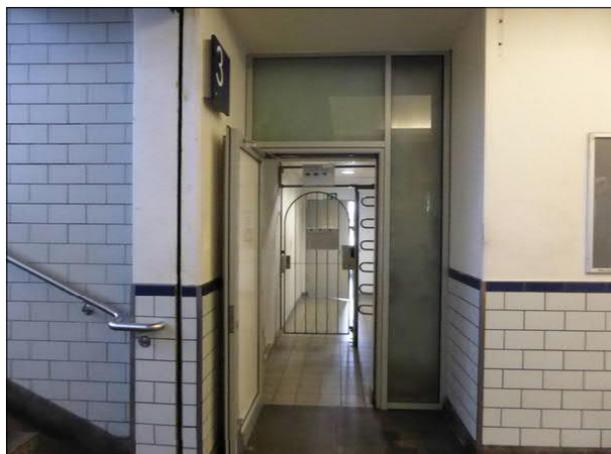
Abb. 54: Der Eingang zur WC-Anlage im Bahnhof Delmenhorst war nicht gekennzeichnet.

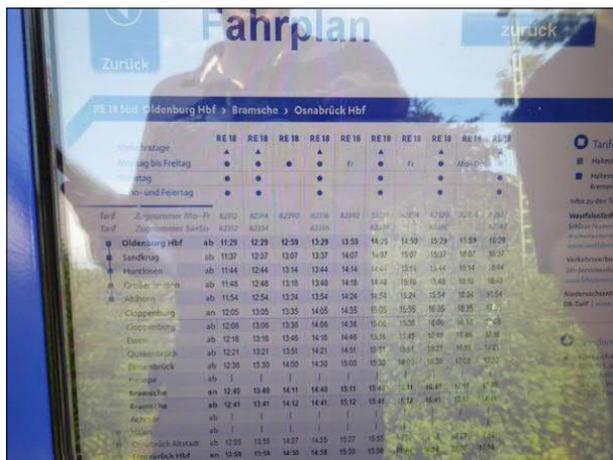
Abb. 55: In den Fahrkartenautomaten in Ganderkesee waren nur Fahrplaninformationen für die Linie Osnabrück - Oldenburg abrufbar. Diese verkehrt jedoch dort nicht.

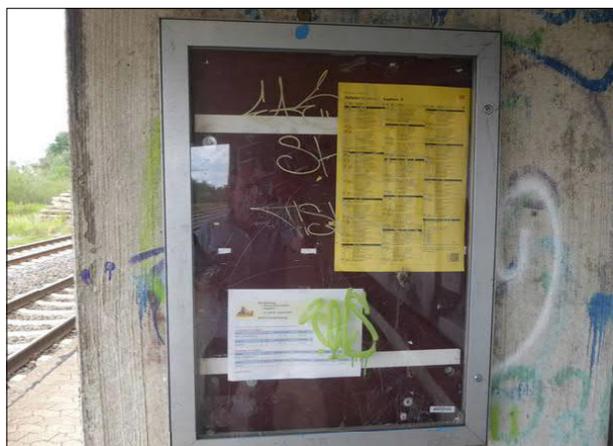
Abb. 56: Die Vitrine im stark beschmierten Unterstand an den Gleisen 2/3 in Sagehorn enthielt neben dem Abfahrtsplan einen Hinweis zu einer Gleisänderung. Die Scheibe war zerkratzt, angekokelt und bekratzelt.

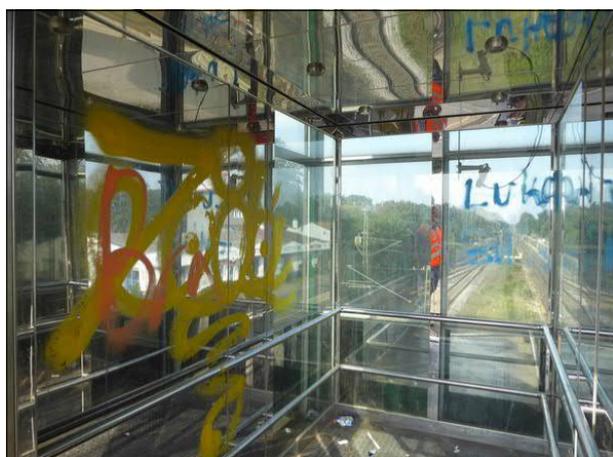
Abb. 57: Der Aufzug zum Bahnsteig in Bookolzberg war wie sein Aufzugsschacht stark beschmiert.

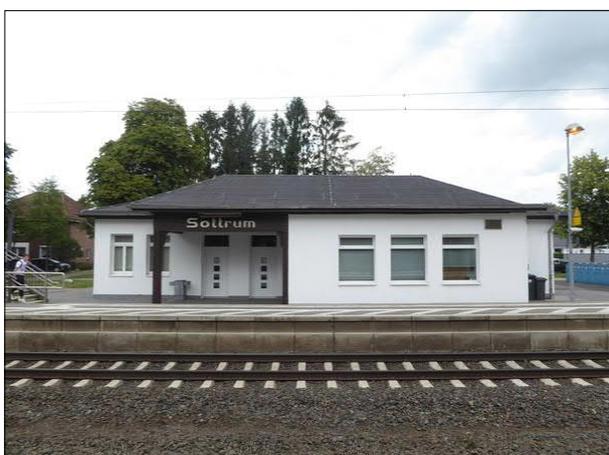
Abb. 60: Das Dach und die Fassade des Bahnhofsgebäudes in Sottrum wurden renoviert. Für Fahrgäste war es jedoch nicht nutzbar. Der Warteraum war verschlossen. Der Fahrkartenautomat wurde an den Bahnsteig versetzt.
