# 5. Qualitätskontrolle an den niedersächsischen Bahnhöfen im VBN

Ergebnisbericht

Frühjahr 2021

Auftraggeber:  
ZVBN  
Willy-Brandt-Platz 7  
28215 Bremen

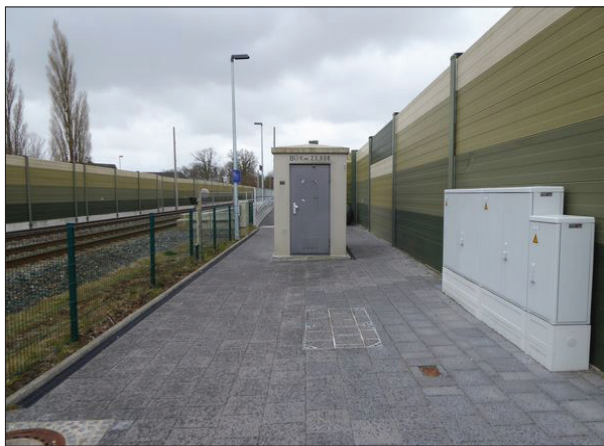
**Abb. 2:** Mitten im Zugang zum Bahnsteig Richtung Oldenburg steht in Jaderberg ein Betonschaltheus. Das ist nicht nur gestalterisch, sondern auch funktional unbefriedigend.

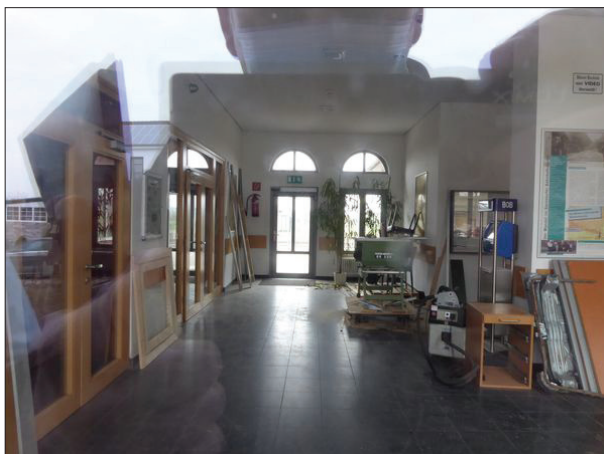
**Abb. 3:** Einige Bahnhofsgebäude und Warteräume waren aus Infektionsschutzgründen verschlossen. In Barnstorf war dadurch auch das BOB-Terminal nicht erreichbar.

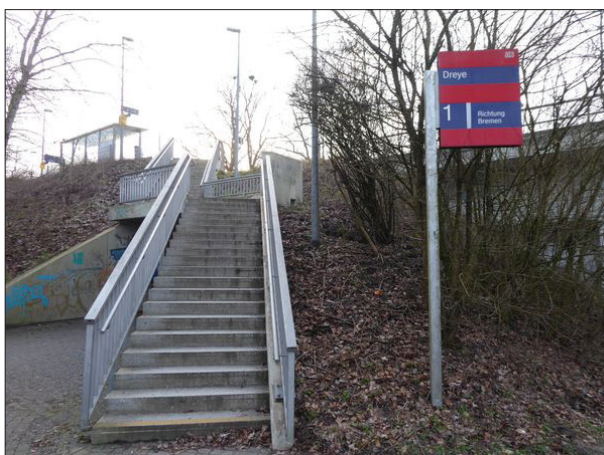
**Abb. 6:** Die auf dem Bahndamm gelegenen Bahnsteige in Dreie sind nur über Treppen erreichbar. Barrierefreiheit ist hier nicht in Sicht.

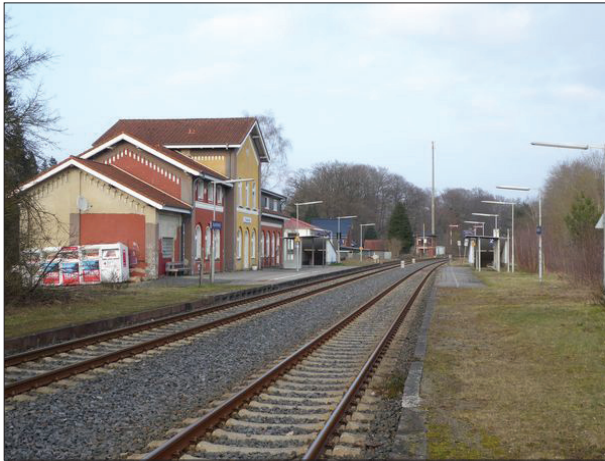
**Abb. 7:** Mit der Erneuerung der seit Jahren baufälligen Bahnsteige in Visselhövede wurde rund zwei Monate nach der diesjährigen Qualitätserhebung begonnen.

Der Bahnhof Visselhövede wies wie vor zwei Jahren an beiden Bahnsteigen erhebliche Mängel auf. Es sind zahlreiche Oberflächenschäden, größere Unebenheiten und Absackungen des Pflasters vor den Bahnsteigkanten sowie größere Beschädigungen der Bahnsteigkanten zu verzeichnen.

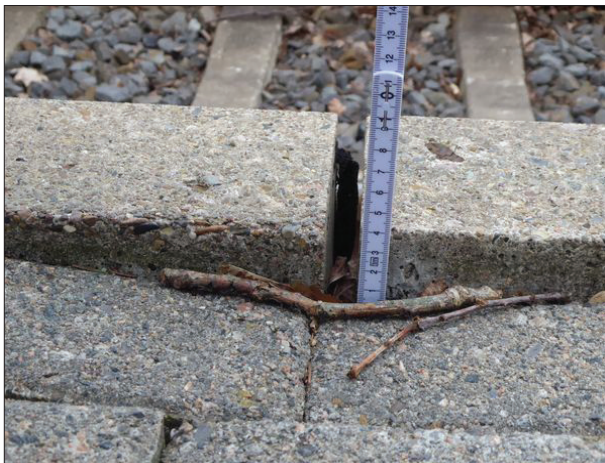
**Abb. 8:** Der Bahnsteig in Sellstedt wies stellenweise Absackungen mit Stufenbildung bis zu 4 cm Höhe auf.

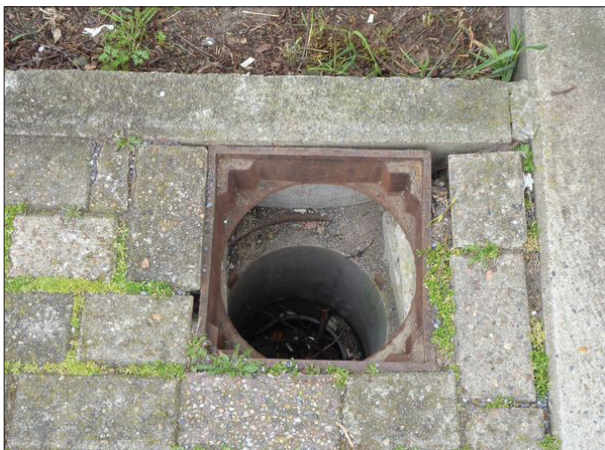
**Abb. 9:** In Lemförde fehlte an Gleis 2 der Gullideckel direkt neben dem Fahrgastunterstand.

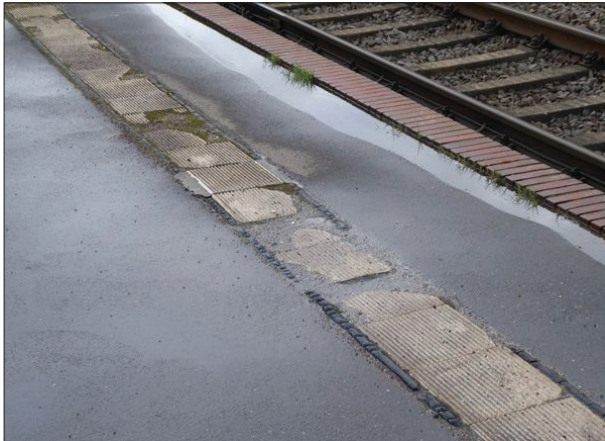
In Oldenburg Hbf gibt es an Gleis 1 im östlichen Außenbereich größere Schäden am Bahnsteig. Betroffen ist auch der Blindenleitstreifen. Dieser ist dort bereichsweise unbrauchbar. An Gleis 4 sind einige Platten des Blindenleitstreifens stark beschädigt. Zudem war ein Schutzgeländer vor dem Aufzug an Gleis 8 locker.

**Abb. 10:** Der Blindenleitstreifen im östlichen Bereich des Bahnsteigs in Oldenburg Hbf ist stark beschädigt.

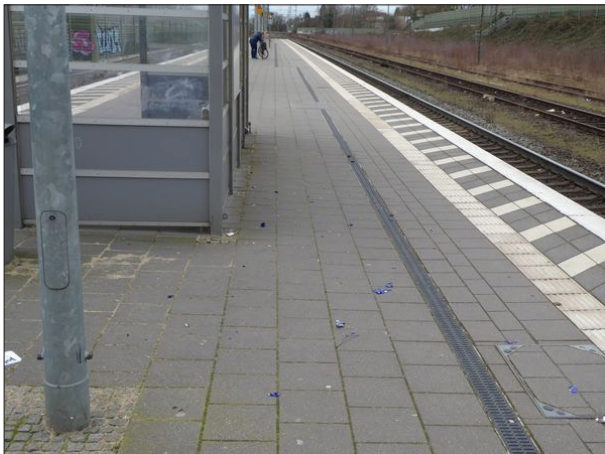
**Abb. 11:** Auf dem Bahnsteig von Osterholz-Scharmbeck lagen an mehreren Stellen Scherben.

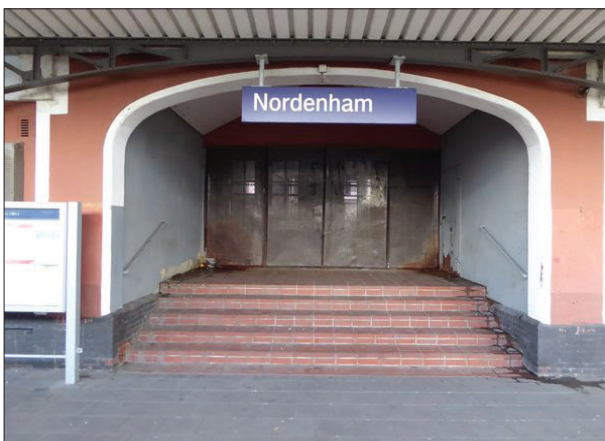
**Abb. 12:** Der ehemalige Zugangsbereich zum Bahnhofsgebäude in Nordenham war verunreinigt. Uringeruch verbreitete sich von dort auf den Bahnsteig.

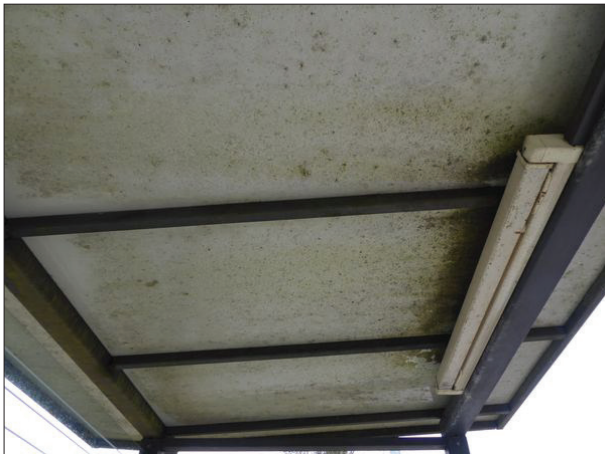
**Abb. 14:** An mehreren Stationen beeinträchtigten verschmutzte Decken und Leuchten das Erscheinungsbild der Unterstände. Auch in Wremen war das der Fall.

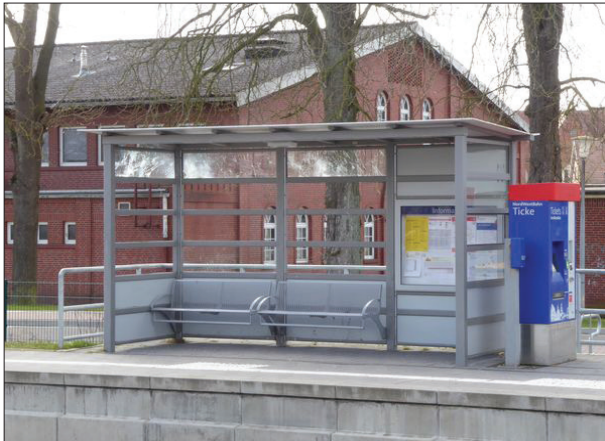
**Abb. 16:** An beiden Unterständen fehlten in Rodenkirchen jeweils neun Scheiben. Zudem waren an jedem Unterstand vier weitere Scheiben stark beschädigt.

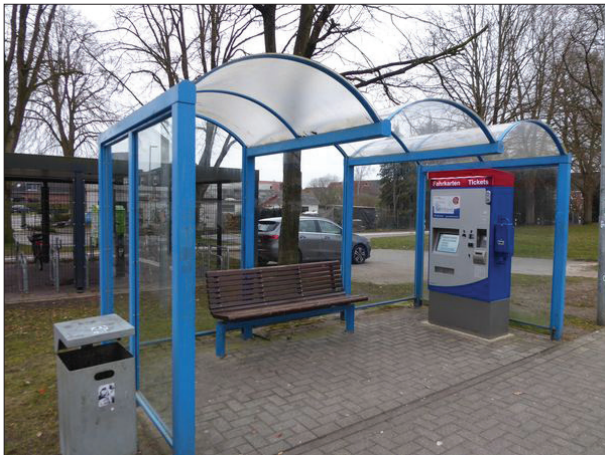
**Abb. 17:** Der Unterstand in Wehdel war sauber und wies nur kleine Lackschäden auf. Eine Dachscheibe war angekokelt.

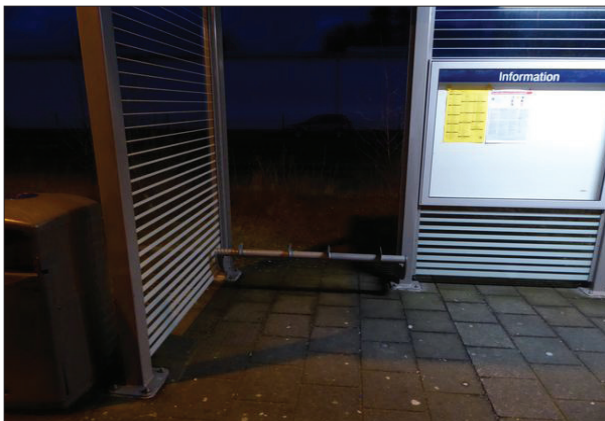
**Abb. 18:** In einem Unterstand an Gleis 2 in Ahlhorn fehlten bereits vor zwei Jahren drei Sitze. Daran hat sich seitdem nichts geändert.

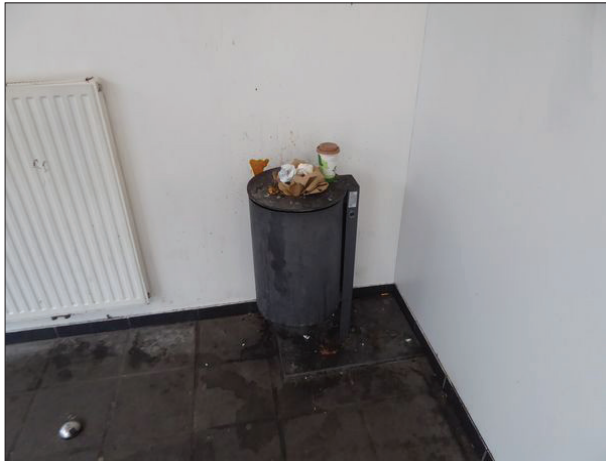
**Abb. 19:** Der Abfallbehälter im Warteraum von Rotenburg war stark verschmutzt und überfüllt.

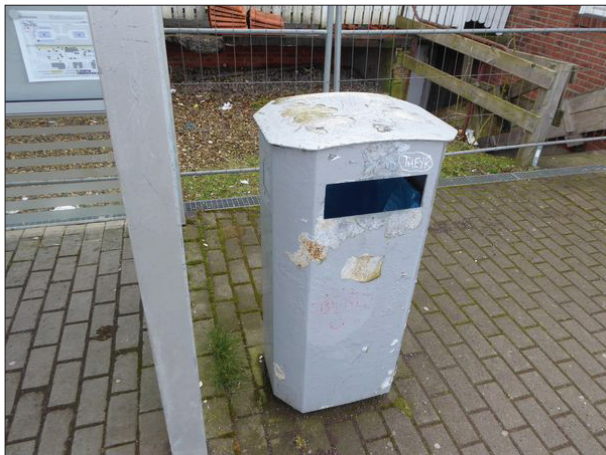
**Abb. 20:** Die Mülleimer auf dem Bahnsteig von Ganderkesee weisen teilweise größere Lackschäden auf.

Besonders große Rost- und Lackschäden wiesen Mülleimer in Ganderkesee, Dörverden und Huntlosen auf. Brandschäden wurden an Behältern in Achim, Sandkrug und Wremen verzeichnet.

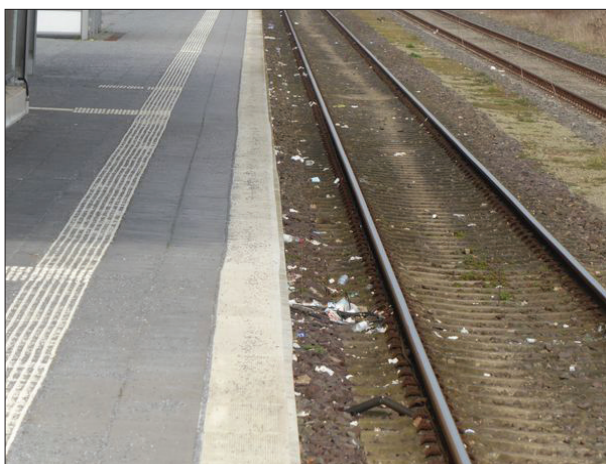
**Abb. 21:** In Bassum lag einiger Abfall im Gleisbereich.

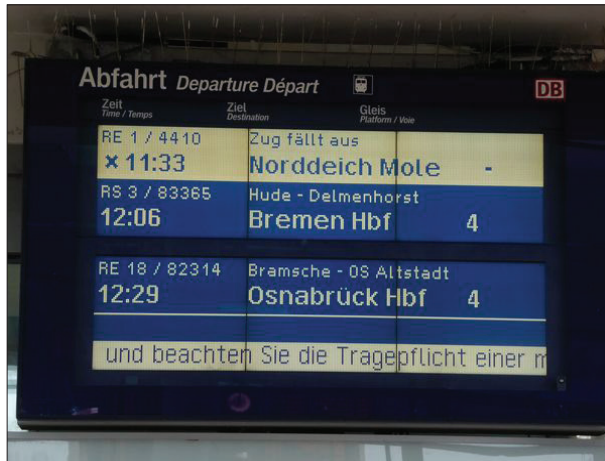
**Abb. 22:** Seit einer Softwareumstellung werden auf dem Abfahrtsmonitor in Oldenburg Hbf am Zugang vom ZOB nur noch drei Züge angezeigt.

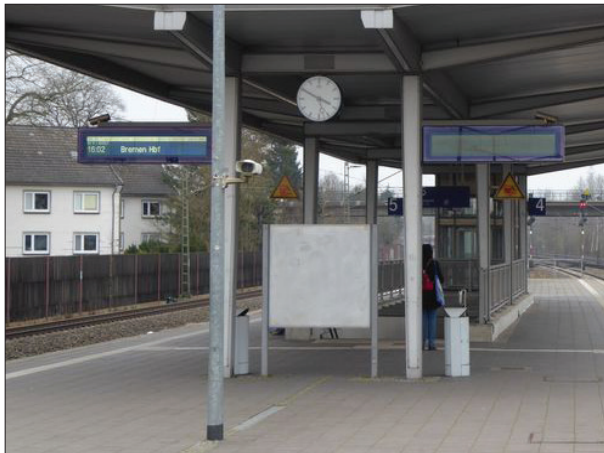
**Abb. 23:** Der Zugzielanzeiger an Gleis 4 in Rotenburg fiel immer wieder zeitweise aus.

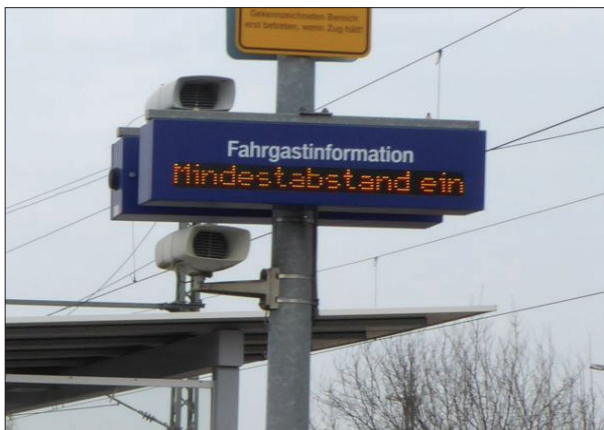
**Abb. 24:** Ärgerlich ist, dass in den Schriftanzeigern seit mehreren Monaten lange Texte mit allgemeinen Informationen zur Corona-Pandemie durchlaufen. Aktuelle Informationen fallen dadurch kaum auf.

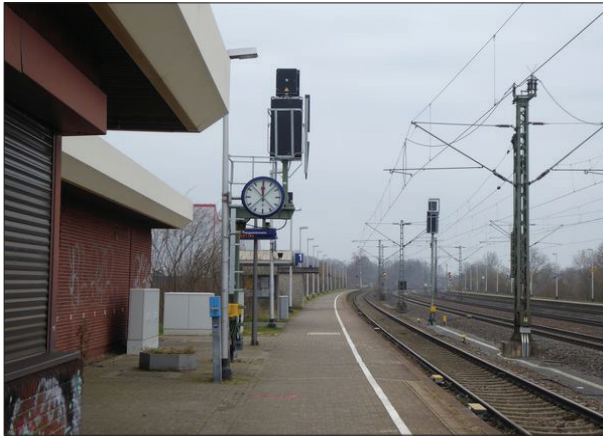
**Abb. 25:** Nach Abschalten der Mutteruhr im Bahnhof Lemförde waren auch die Bahnsteiguhren und die Uhr am Vorplatz außer Betrieb.

An vier Stationen war mindestens eine Uhr defekt bzw. zeigte die falsche Zeit an. In Achim (im EG und Zugang Nordseite), Elsfleth (Vorplatz) und Westerstede-Ocholt (einseitig an Gleis 2) waren einzelne Bahnhofsuhrn defekt. In Lemförde wurde die Mutteruhr abgeschaltet, so dass alle Uhren (Bahnsteige und Vorplatz) defekt waren. Im Sommer 2019 wurden fünf Stationen mit defekten Uhren bemängelt.

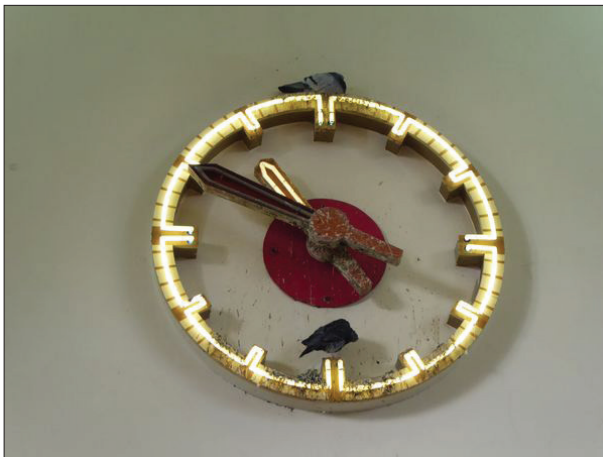
**Abb. 26:** Die Uhr in der Empfangshalle von Oldenburg Hbf war durch Tauben stark verschmutzt.

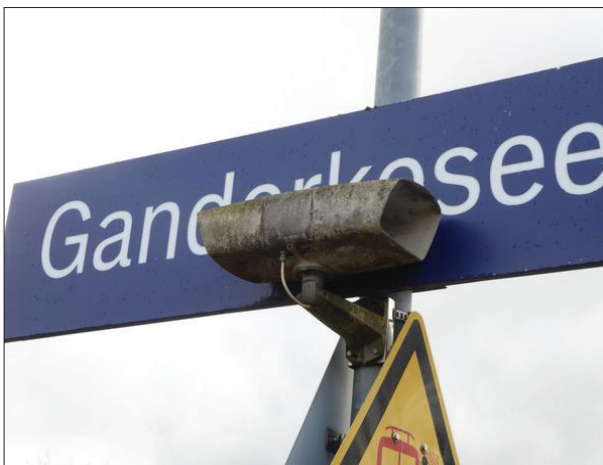
**Abb. 27:** Ungünstig ist, dass in Ganderkese die Lautsprecher ohne Abstand zu den Bahnhofnamensschildern installiert wurden, so dass diese teilweise verdeckt werden.

Die Bahnhofnamensschilder in Ganderkese werden nach wie vor teilweise durch direkt darunter installierte Lautsprecher verdeckt.

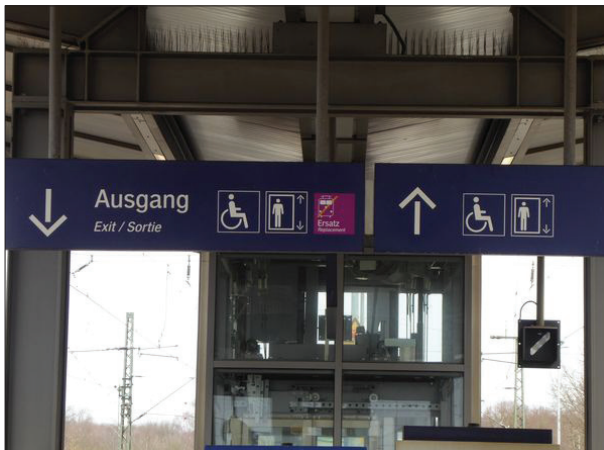
**Abb. 29:** Die Ausgangswegeleitung vom Bahnsteig in Osterholz-Scharmbeck ist nicht korrekt. Der Treppenabgang ist für Rollstuhlfahrer ungeeignet.

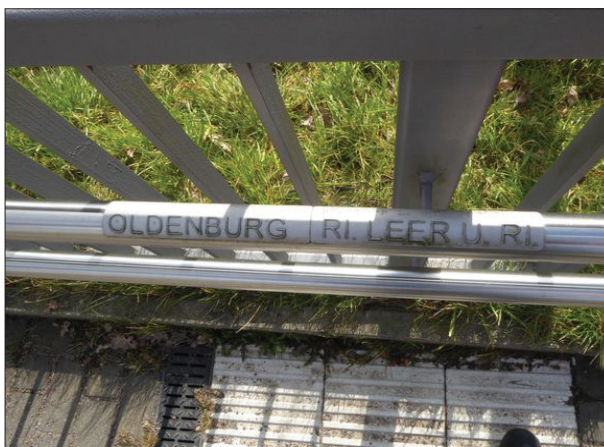
**Abb. 30:** In Oldenburg-Wechloy sind die Schilder der taktilen Wegeleitung an der westlichen Rampe falsch angeordnet.

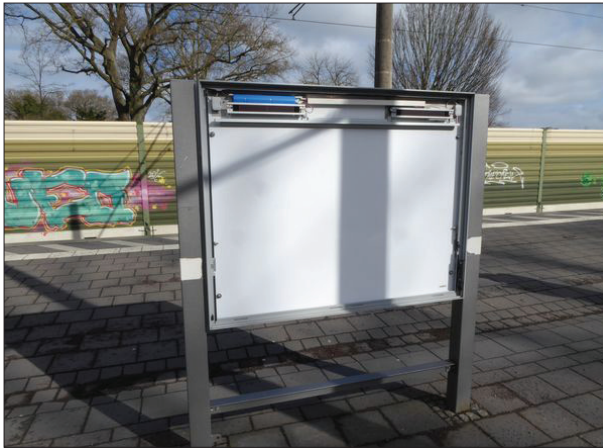
**Abb. 31:** Die Vitrine am Bahnsteigzugang in Bookholzberg war beidseitig ohne Scheiben und unbestückt.

In Bookholzberg fehlten beide Scheiben der Vitrine am Zugang, und die Vitrinenscheibe im Unterstand war stark beschädigt. In Twistringern, Schierbrok und Rotenburg fehlten einzelne Scheiben. In Syke war eine Vitrinenscheibe auf dem Mittelbahnsteig stark beschädigt. In Barnstorf, Stubben, Lübberstedt, Kirchweyhe, Loxstedt, Etelsen, Bassum, Baden, Hoykenkamp und Schierbrok wurden kleinere Glasschäden an den Vitrinen festgestellt. Auch dieses sind vier Stationen mehr als vor zwei Jahren. In Sandkrug und Lemförde waren Vitrinenscheiben trüb, so dass einzelne Aushänge nur teilweise lesbar waren.

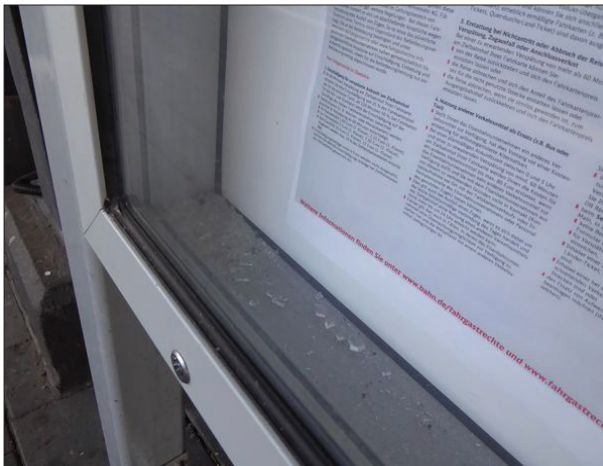
**Abb. 32:** In einer Vitrine am Bahnsteig in Nordenham lagen Scherben.

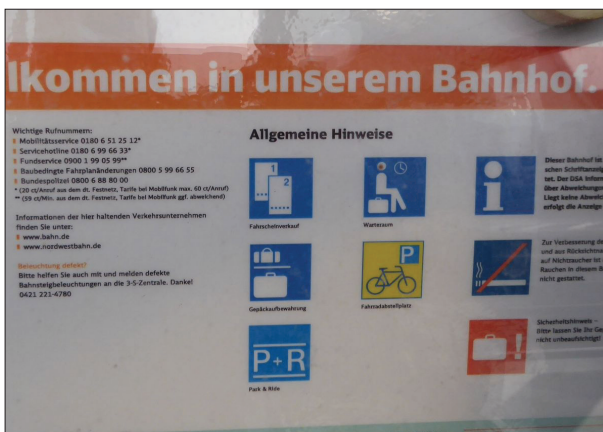
**Abb. 33:** Die Informationen dieses Stationsaushangs aus Barrien sind nicht alle zutreffend. Einen Warteraum und eine Gepäckaufbewahrung gibt es dort nicht.

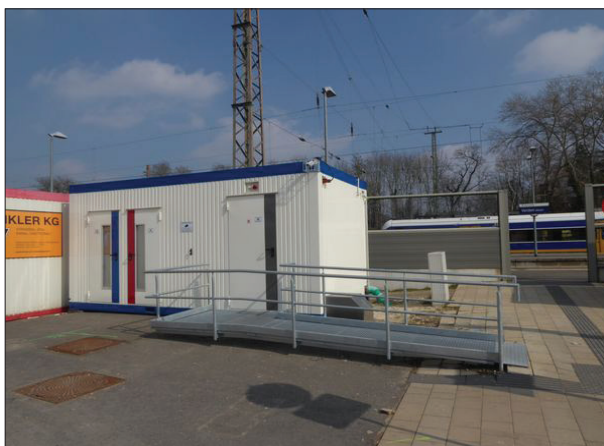
**Abb. 36:** In Verden stand auf dem neu gestalteten Bahnhofsvorplatz anstelle der vor zwei Jahren angetroffenen Dixi-Toiletten ein neuer WC-Container. Gekennzeichnet ist dieser jedoch nicht.

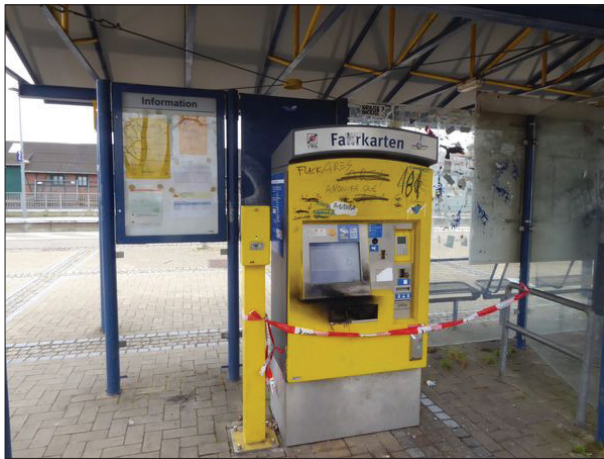
**Abb. 37:** In Ottersberg war einer der beiden Fahrkartenautomaten an Gleis 1 durch einen Brandschaden nicht betriebsfähig.

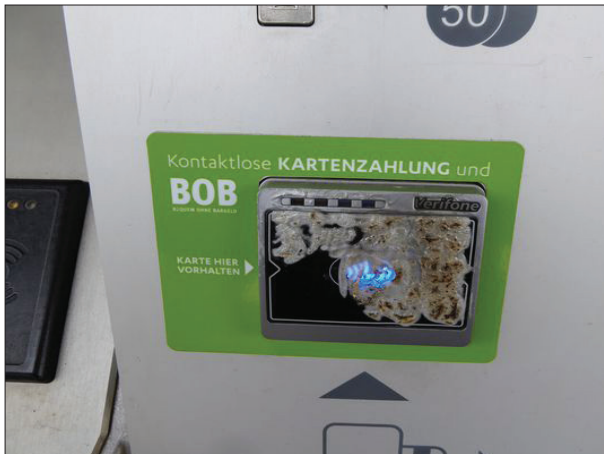
**Abb. 38:** Wie hier in Ritterhude waren an vier weiteren Stationen die Kartenlesefelder der NordWestBahn-Automaten angekockelt. Ob diese noch einwandfrei funktionierten, wurde nicht getestet.

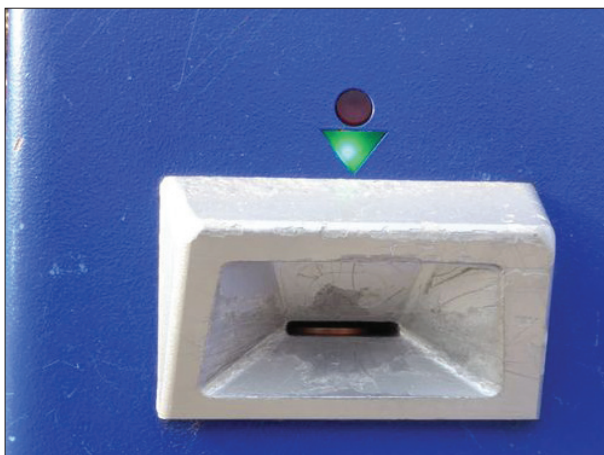
**Abb. 39:** Der einzige Entwerter der Bahnstation Bramstedt war durch eine im Schlitz verkeilte Münze unbenutzbar.

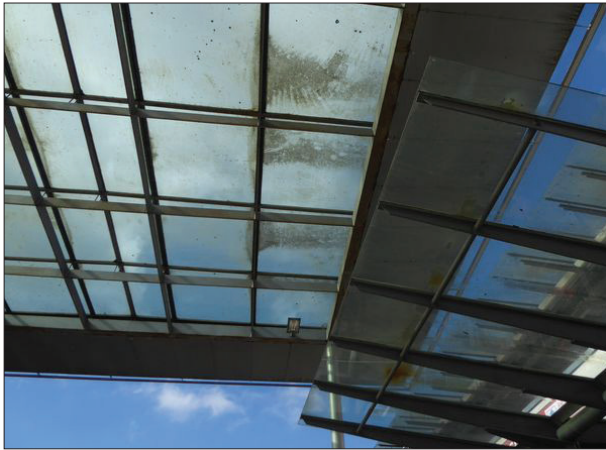
**Abb. 40:** Die Vordächer an den Eingängen des Bahnhofs Delmenhorst sind stark verschmutzt und weisen Schäden auf.

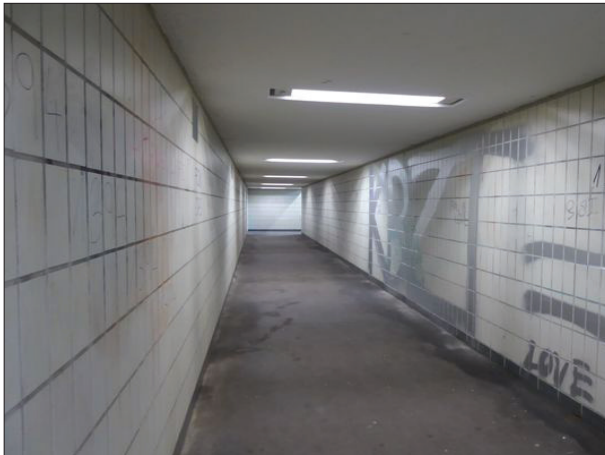
**Abb. 43:** Im Bahnsteigtunnel von Lemförde waren die Wände bekratzelt und beschmiert.

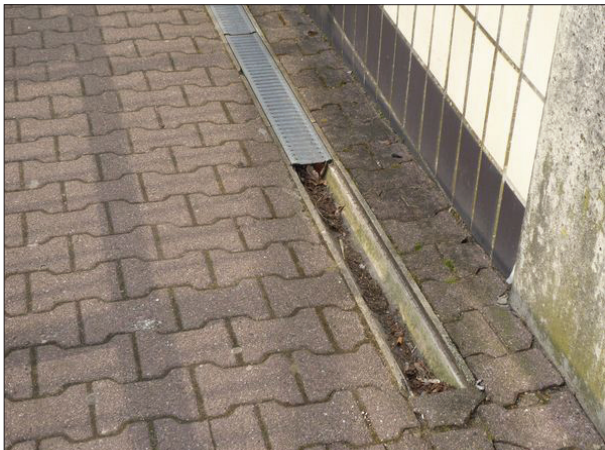
**Abb. 44:** An der südlichen Rampe der Unterführung am Bahnhof Ottersberg fehlte ein Abdeckblech der Entwässerungsrinne.

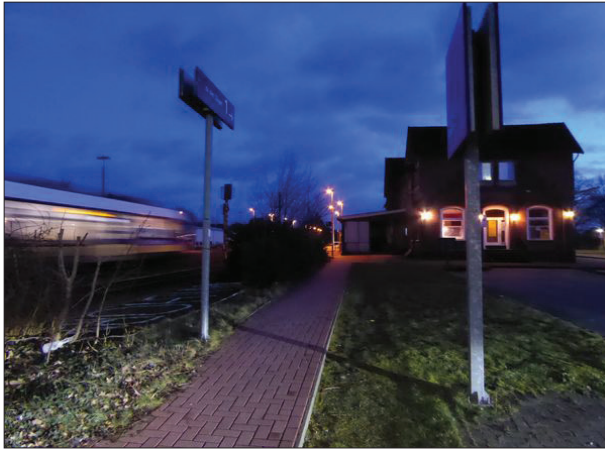
**Abb. 46:** In Ahlhorn ist der mehr als 30 m lange Weg vom Bahnübergang zum Bahnsteig an Gleis 1 unbeleuchtet.

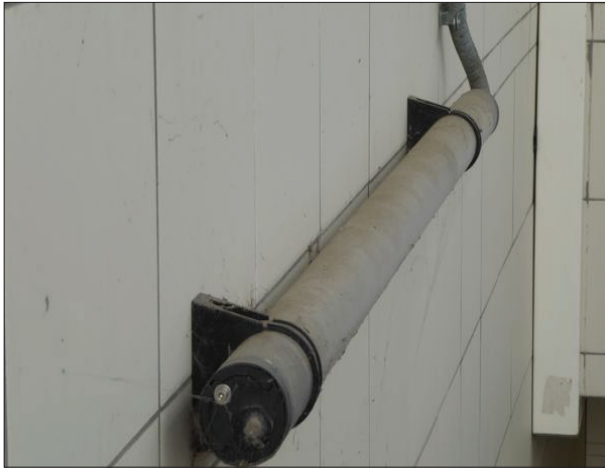
**Abb. 47:** Wie vor zwei Jahren waren an mehreren Stationen Leuchten an Treppenaufgängen stark verschmutzt. Diese Leuchte ist in Twistringen installiert.

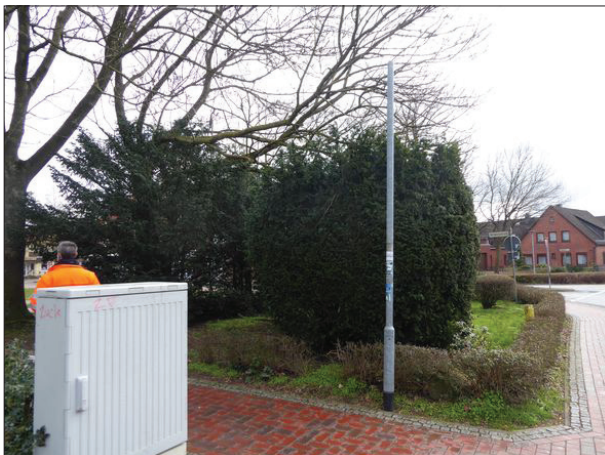
**Abb. 48:** In Ganderkesee fehlte an einem Lichtmast im südlichen Zugangsbereich ein Lichtkopf.

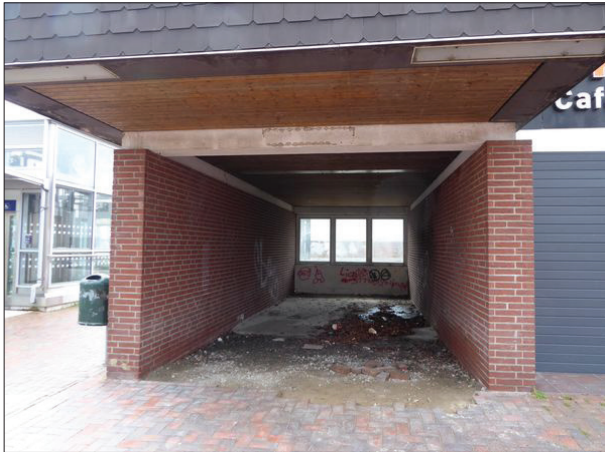
**Abb. 49:** Der zugeschüttete aber ungenutzte ehemalige Tunnelleingang in Rastede beeinträchtigt das Erscheinungsbild im Zugangsbereich.

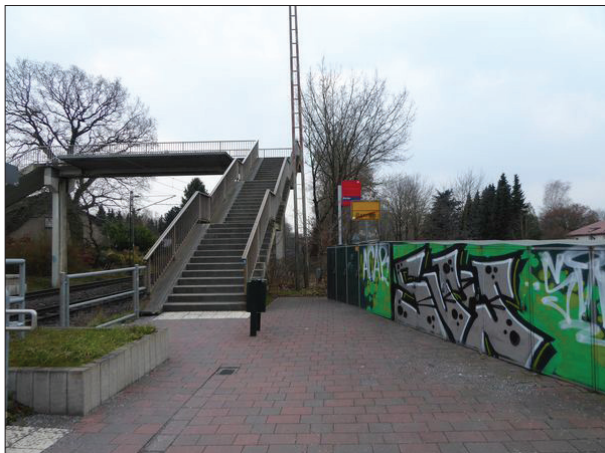
**Abb. 50:** In Barrien sind die Fahrradboxen neben dem Aufgang zur Brücke an Gleis 2 mit Graffiti verunstaltet.

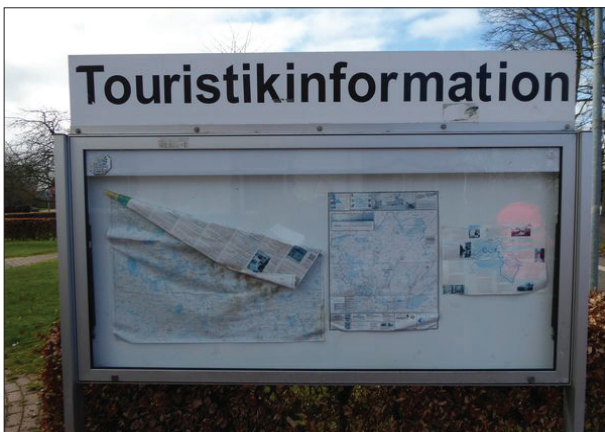
**Abb. 51:** Diese kommunale Infovitrine am Vorplatz der Station Brettorf ist offensichtlich ungepflegt.

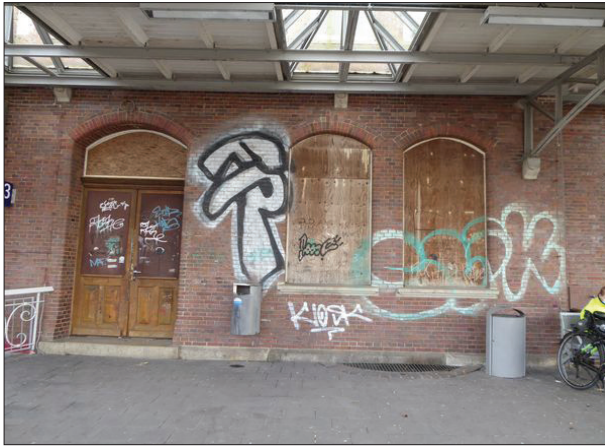
Umfangreiche Schmierereien an ehemaligen Bahnhofsgebäuden gibt es weiterhin in Brake und Berne. In Lemförde ist das noch genutzte Empfangsgebäude großflächig beschmiert. Größere Schäden oder einzelne Schmierereien waren auch an Gebäuden in Ahlhorn, Wüstring, Rastede, Diepholz, Oldenbüttel, Wildeshausen, Osterholz-Scharmbeck, Syke und Nordenham zu verzeichnen. Auch Einrichtungen wie Schalt- und Technikhäuser sowie Stellwerke werden immer wieder verunreinigt. Dies trifft in diesem Jahr auf Gebäude an insgesamt 24 Stationen zu. Vor zwei Jahren waren es sieben Stationen weniger.

**Abb. 52:** Die Schmierereien und Schäden an der bahnsteigseitigen Fassade des ehemaligen Empfangsgebäudes beeinträchtigen den Wartekomfort in Brake.

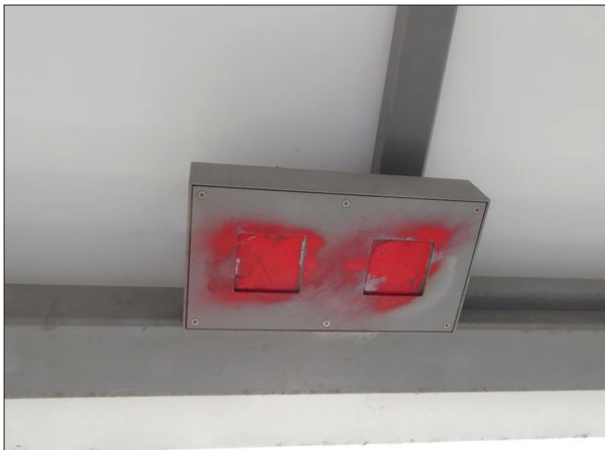
**Abb. 53:** In einem Fahrgastunterstand auf dem Mittelbahnsteig von Ottersberg waren die Leuchten mit Farbe besprüht.

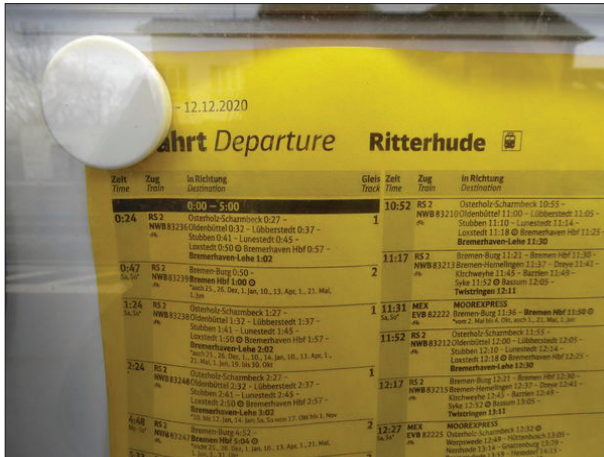
Abb. 55: In Ritterhude waren an beiden Bahnsteigen die Fahrpläne des Vorjahres ausgehängt. Dies stellt einen erheblichen Mangel für die Informationsqualität dar.

Ritterhude war die einzige Station, deren Informationsqualität mit „mangelhaft“ bewertet werden musste. Durch fehlende aktuelle Fahrplanaushänge war ein elementares Informationsangebot für die Fahrgäste nicht gegeben.

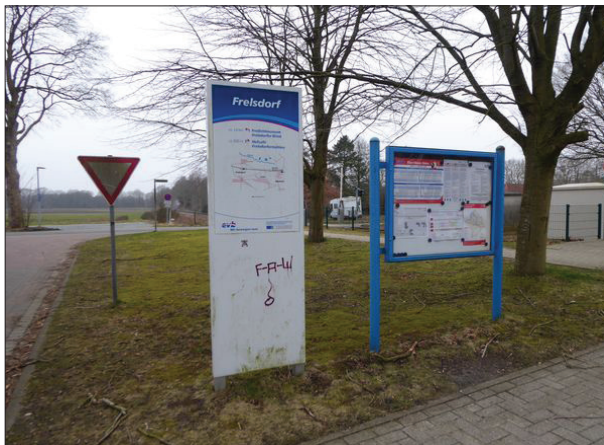
Abb. 56: Die im Bereich der evb an allen Stationen vorhandenen ortsbezogenen Infostelen sind mittlerweile verschmutzt oder beschädigt. Diese Stele in Frelsdorf ist zusätzlich bekratzelt.

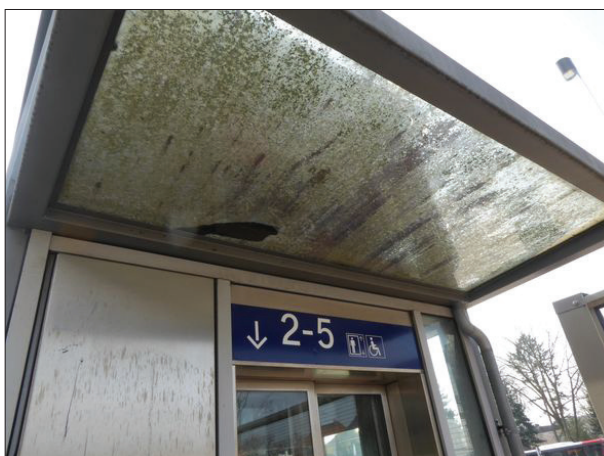
Abb. 57: Die Vordächer an den Aufzügen zu den Bahnsteigen in Verden waren stark verschmutzt.

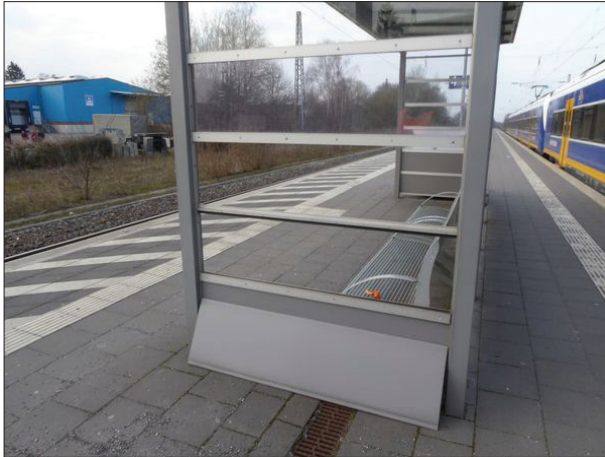
**Abb. 58:** An den Unterständen auf dem Mittelbahnsteig in Syke waren einige Schäden zu verzeichnen.
