## 12. Qualitätskontrolle an den Bahnstationen im Land Bremen

Ergebnisbericht

Frühjahr 2023

Auftraggebende:  
ZVBN und  
Freie Hansestadt Bremen  
Senatorin für Klimaschutz, Umwelt,  
Mobilität, Stadtentwicklung und  
Wohnungsbau

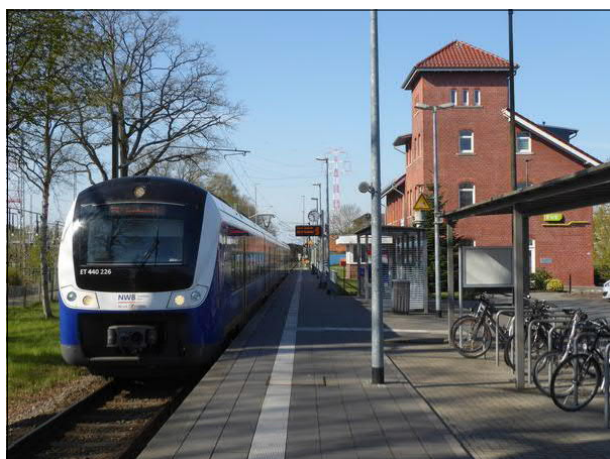
Abbildung 1: Mit nur kleinen Mängeln war Bremen-Farge wie in den beiden Vorjahren die einzige Bahnstation, die die Gesamtnote „sehr gut“ erhielt.

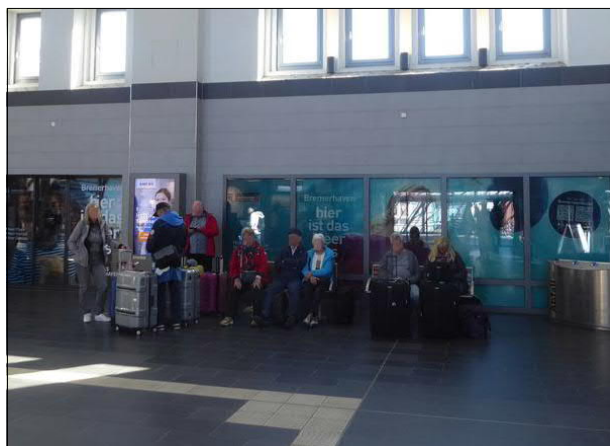
Abbildung 2: In der Empfangshalle des Hauptbahnhofs in Bremerhaven wurden vor dem ehemaligen Reisezentrum zusätzliche Sitzgelegenheiten installiert.

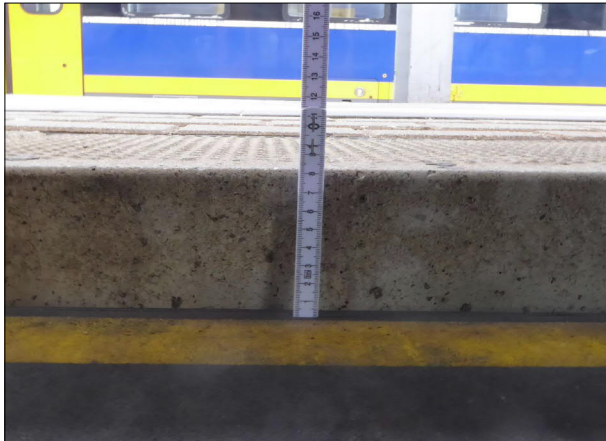
Abbildung 4: Ganz stufenlos geht es selten vom Zug auf den Bahnsteig. Eine Stufenhöhe von 8 cm, wie hier beim Halt einer Regio-S-Bahn in Bremen-Vegesack, ist ein Extremfall. Das Aussteigen für Rollstuhlfahrende ist dann jedoch ohne Hilfe kaum möglich.

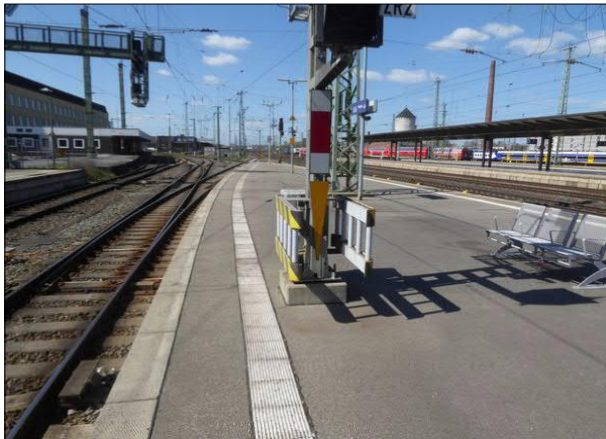
Abbildung 5: Der Abstand zwischen dem Leitstreifen und diesem Signal in Bremen Hbf an Gleis 2 ist mit weniger als 15 cm viel zu klein. Das Blindenleitsystem muss in dem Bereich um das Signal herum geführt werden.

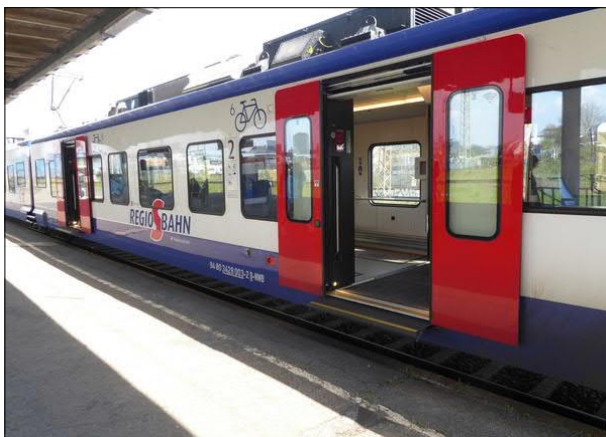
Abbildung 6: In Bremen-Neustadt muss neben dem Bau eines Aufzugs zur barrierefreien Erreichbarkeit des Bahnsteigs auch der Bahnsteig auf das Fußbodenniveau der Züge erhöht werden.

Der ursprünglich im Jahr 2022 geplante Aufzugseinbau und die Bahnsteigerneuerung im Bahnhof Bremen-Neustadt mussten aufgrund fehlender Baukapazitäten verschoben werden. Einen neuen Bauzeitenplan gibt es noch nicht. Die für Hemelingen und für Sebaldsbrück vorgesehenen Stationsverlegungen sind ebenfalls noch nicht terminiert.

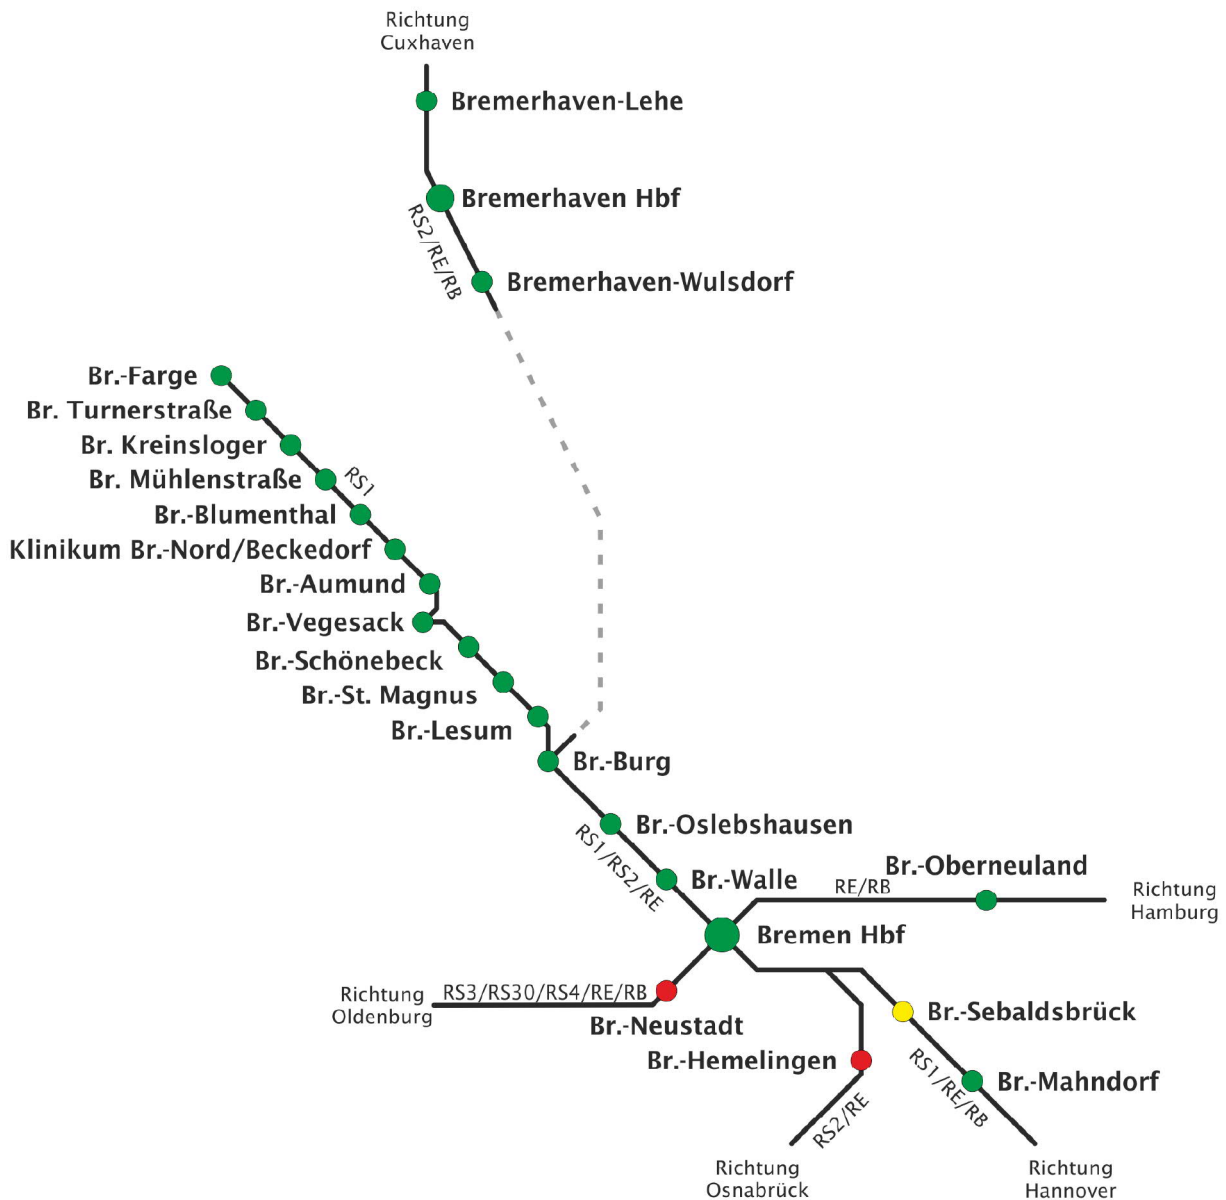
## Karte 1: Barrierefreiheit (Zugänge und Bahnsteige) (Qualitätskontrolle Frühjahr 2023)

Noch nicht barrierefrei ausgebaut sind die Bremer Bahnstationen Neustadt, Hemelingen und Sebaldsbrück. Die Bahnsteige an diesen Stationen sind nur über Treppen erreichbar. Außerdem sind die Bahnsteige in Hemelingen und Neustadt zu niedrig, um einen niveaugleichen Einstieg in die Regio-S-Bahnen zu ermöglichen.

- alle Bahnsteige stufenfrei zugänglich, Bahnsteighöhen ermöglichen niveaugleichen Zugeinstieg
- alle Bahnsteige stufenfrei zugänglich, Bahnsteighöhen zu niedrig
- Bahnsteige nicht stufenfrei zugänglich, Bahnsteighöhen ermöglichen niveaugleichen Zugeinstieg
- Bahnsteige nicht stufenfrei zugänglich, Bahnsteighöhen zu niedrig

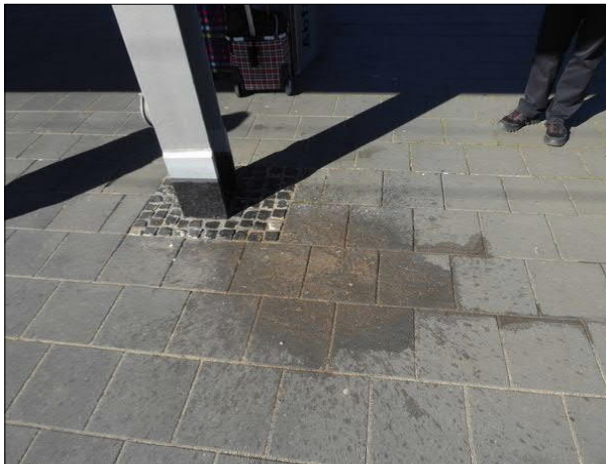
Abbildung 7: In Bremerhaven Hbf waren die Bahnsteige stellenweise verschmutzt.

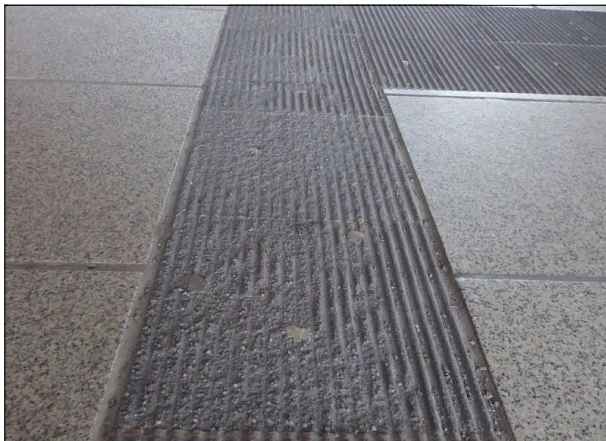
Abbildung 8: Die Platten der Blindenleitstreifen an den Gleisen 5/6 in Bremen Hbf sind im zentralen Bahnsteigbereich schon seit mehreren Jahren abgenutzt.

In Bremen-Walle ist die Gefahrenbereichsmarkierung bereichsweise abgeplatzt. Unverändert sind dort auch einige Platten der Blindenleitstreifen beschädigt. In Bremen Hbf sind die Platten der Blindenleitstreifen an den Gleisen 5 und 6 in der Bahnsteighalle bereichsweise stark abgenutzt, so dass die Rillenstruktur fast verschwunden ist.

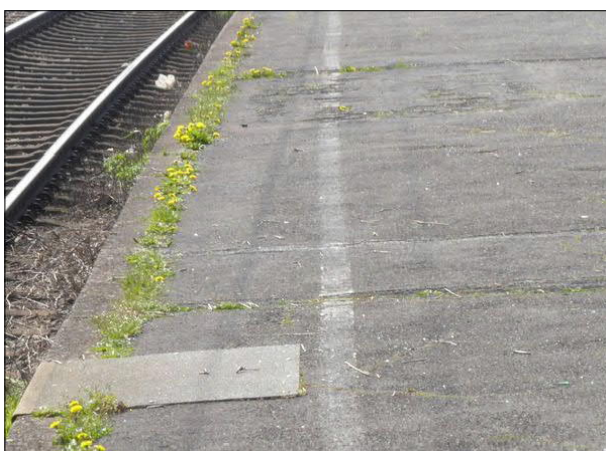
Abbildung 9: Der Bahnsteig in Bremen-Neustadt weist auf ganzer Länge und Breite Oberflächenschäden auf. Zudem gibt es stellenweise kleine Schäden an den Bahnsteigkanten.

Die größten Mängel weist mit vielen Schäden und Unebenheiten an der Oberfläche unverändert der Bahnsteig in Bremen-Neustadt auf. Auf dem Bahnsteig an Gleis 2 in Bremen-Burg waren einzelne Schachtdeckel mehr als einen Zentimeter angehoben. In Bremen-Hemelingen sind die Oberflächen einzelner Schachtdeckel beschädigt.

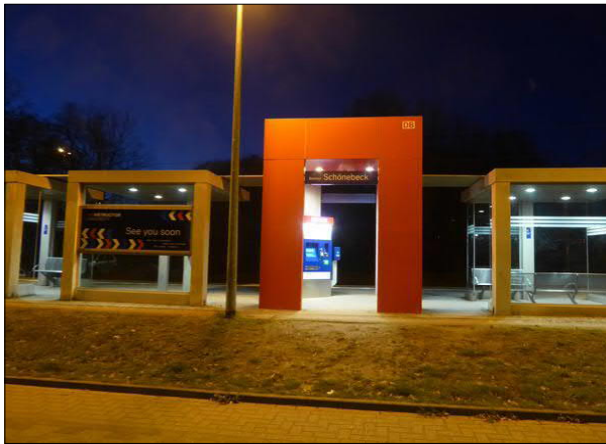
Abbildung 10: Die roten Elemente der sogenannten Plus-Punkte in Bremen-Schönebeck wurden neu gestrichen. Das wirkt sich sehr positiv auf das Erscheinungsbild aus.

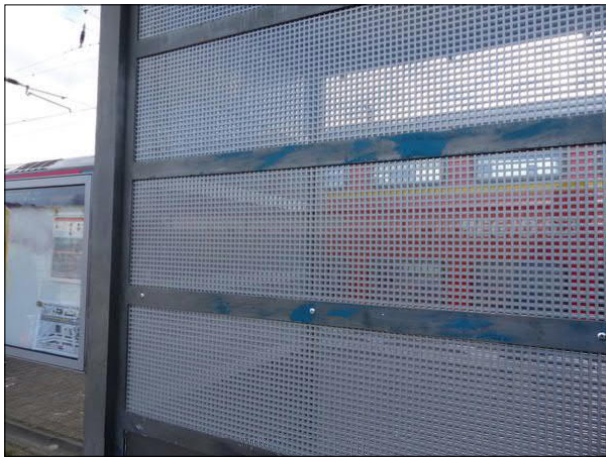
Abbildung 11: Um mutwillige Zerstörungen einzudämmen, wurden einige Scheiben des Fahrgastunterstands in Bremen-Walle mit Lochblech verkleidet.

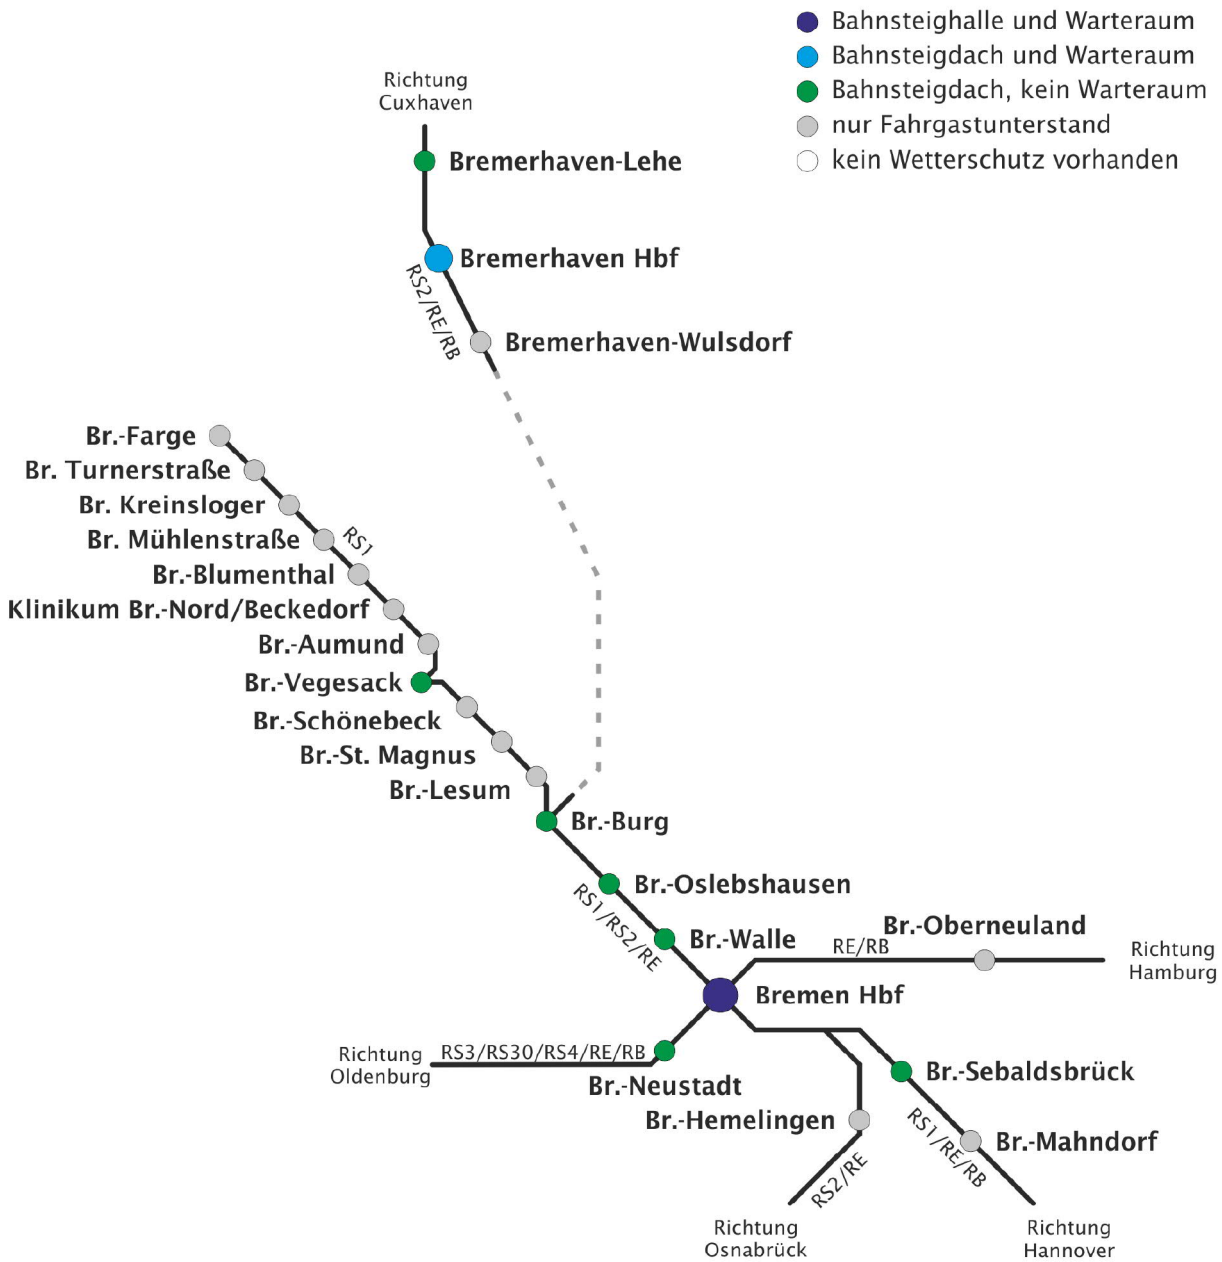
### Karte 3: Art des Wetterschutzes

(bei mehreren Bahnsteigen wird der am hochwertigsten ausgestattete Bahnsteig berücksichtigt)

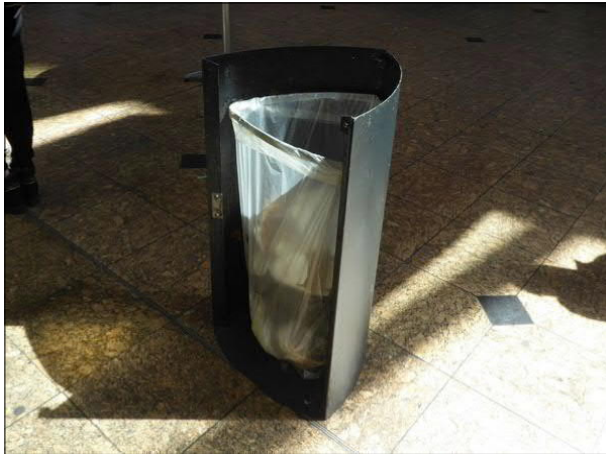
Abbildung 13: An diesem Abfallbehälter in Bremen Hbf im Zugang von der Bürgerweide fehlten die Abdeckung und eine Tür.

An einem Abfallbehälter des Bremer Hauptbahnhofs am Zugang Bürgerweide wurde ein größerer Schaden verzeichnet. Mit Bremen-Burg, Lesum, Neustadt, Oslebshausen, Schönebeck, Vegesack, Walle und Bremerhaven-Lehe wurden an einer Station weniger Behälter mit Lackschäden registriert als vor einem Jahr.

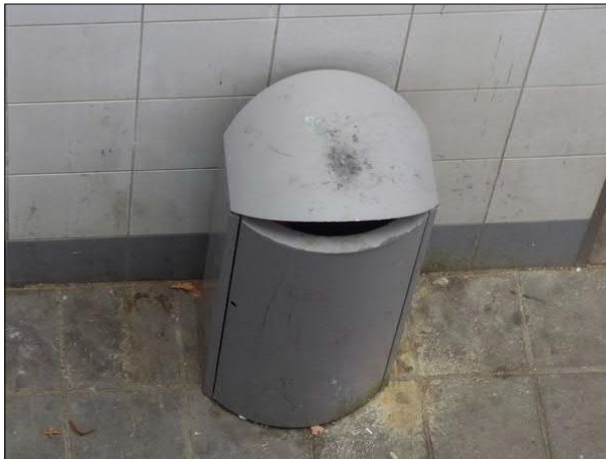
Abbildung 14: Während der Müllbehälter vor dem Aufzug in Bremerhaven-Lehe weitgehend sauber ist, sind die Bodenplatten daneben stark verschmutzt.

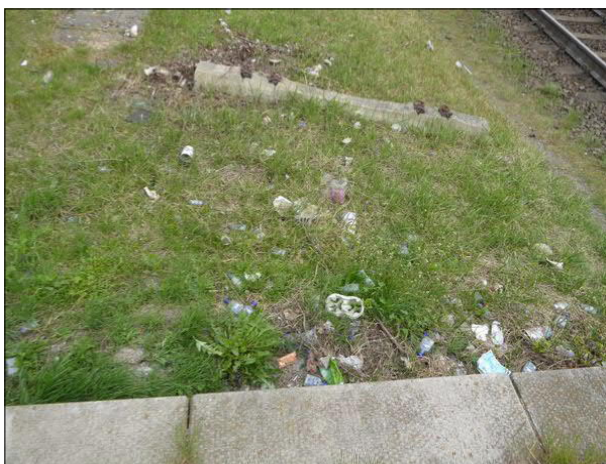
Abbildung 15: Neben dem südlichen Bahnsteigende in Bremen-Oslebshausen lag einiger Abfall.

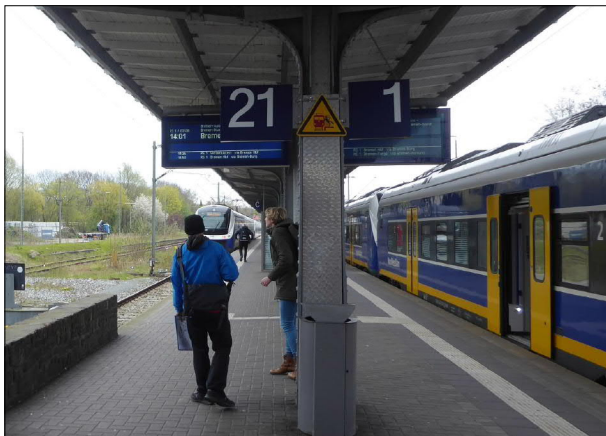
Abbildung 16: Der Blick vom Zugang auf die Zugzielanzeiger in Bremen-Vegesack wird von den großen Gleisnummernschildern eingeschränkt.

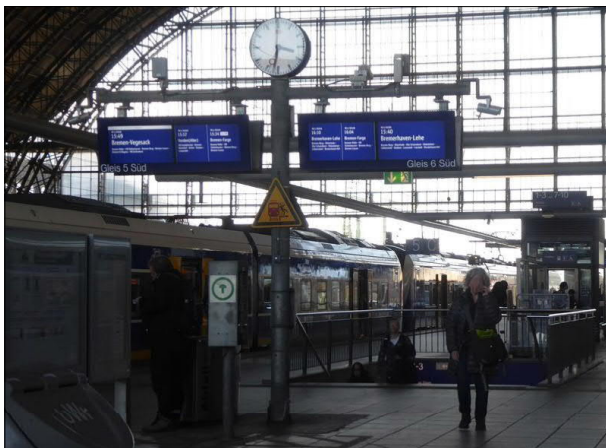
Abbildung 17: Die Informationen auf den Zugzielanzeigern in Bremen Hbf werden weiterhin nur in relativ kleiner Schrift dargestellt.

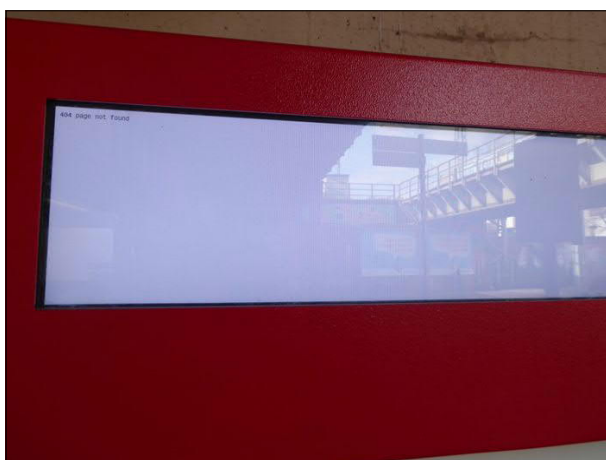
Abbildung 18: Die neuen Fahrkartenautomaten der NordWestBahn haben im oberen Bereich einen Bildschirm für die Anzeige der nächsten Regio-S-Bahn-Abfahrten. Einige dieser Anzeigen, wie hier in Bremen-Walle, funktionieren jedoch nicht.

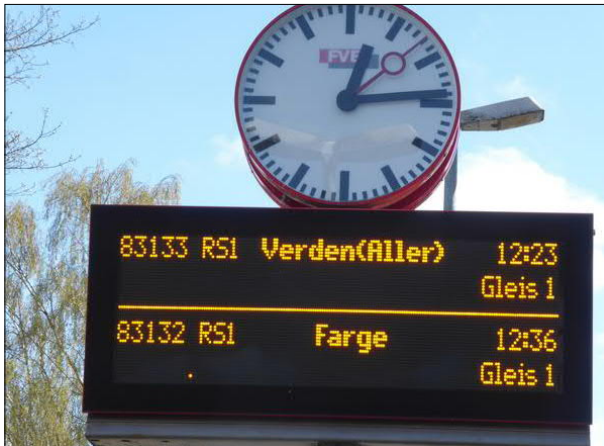
Abbildung 19: Die Zeiger dieser Uhr an der Station Klinikum Bremen-Nord/Beckedorf waren etwas verdreht. Beide Zeiger waren der realen Zeit etwas voraus.

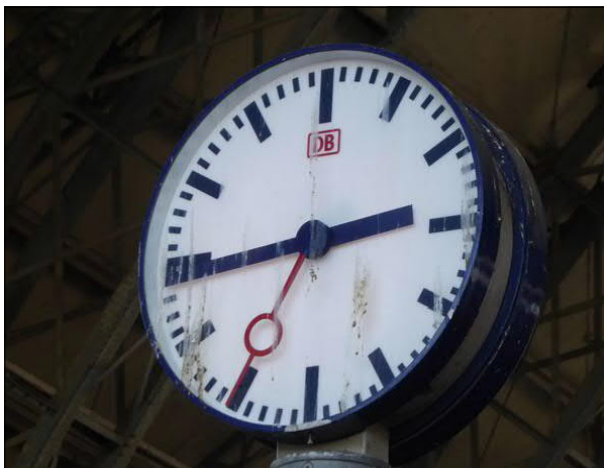
Abbildung 20: In Bremen Hbf waren einzelne Uhren durch Taubenkot verschmutzt.

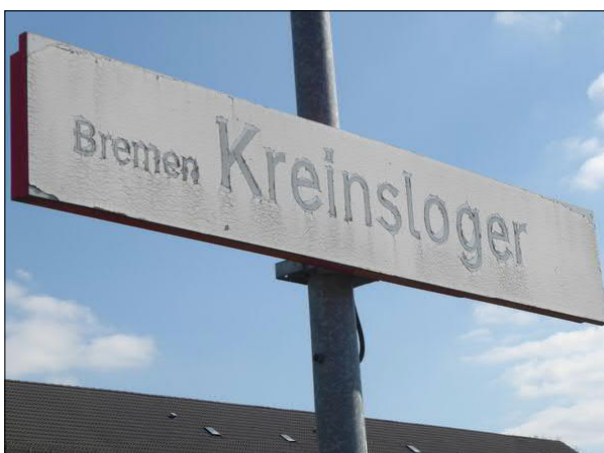
Abbildung 21: An einigen Bahnhofnamensschildern im Bereich der FVE blättern die Beschriftungsfolien ab. Auch der Kontrast zwischen Schrift und Hintergrund nimmt ab.

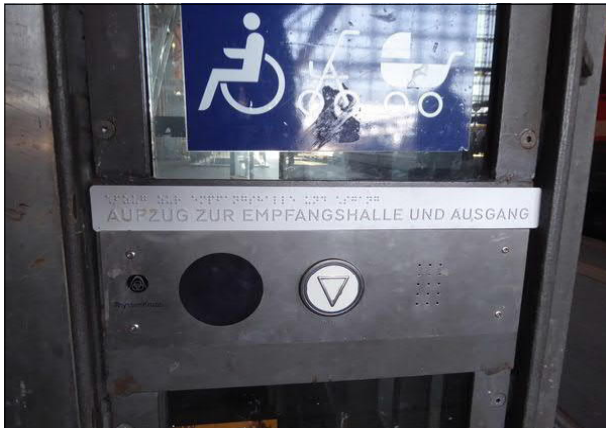
Abbildung 22: An den Aufzugseingängen in Bremen Hbf wurden zur Verbesserung der Orientierung für Sehbehinderte über den Bedientasten taktile Schriftführer befestigt.

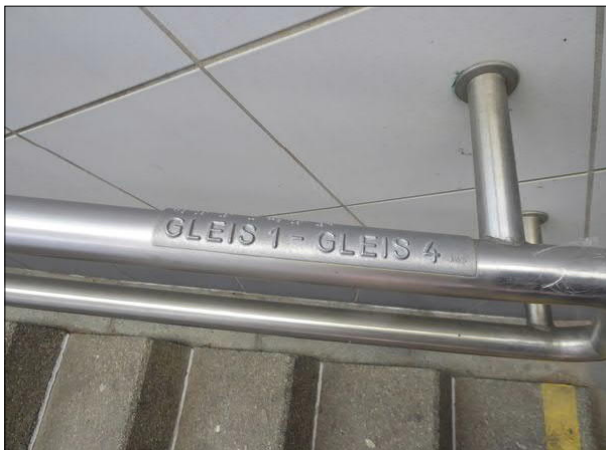
Abbildung 23: Diese Beschriftung auf dem Handlauf der Bahnsteigtreppe in Bremerhaven-Lehe ist falsch. An dem Mittelbahnsteig liegen die Gleise 3 und 4.

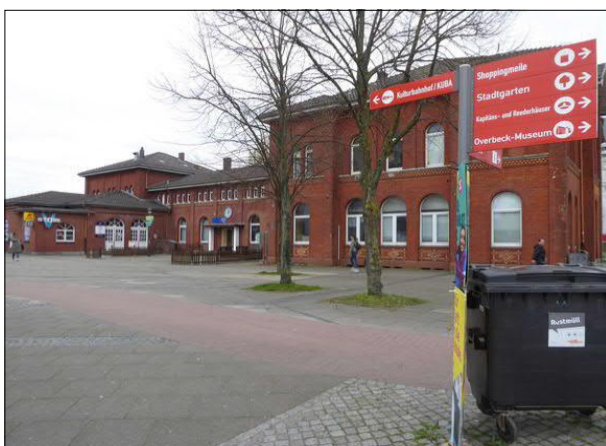
Abbildung 24: Die Wegeleitungsschilder auf dem Bahnhofsvorplatz in Bremen-Vegesack weisen teilweise in falsche Richtungen.

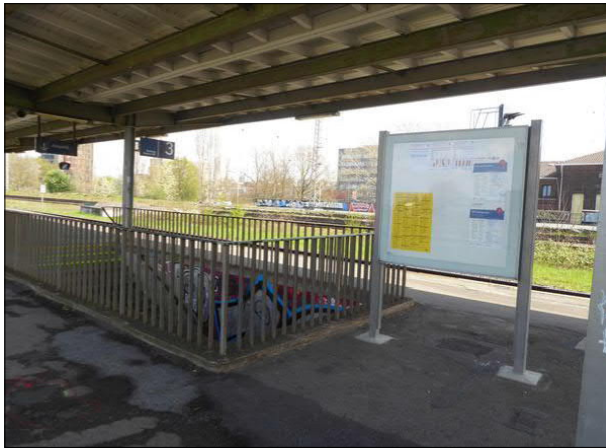
Abbildung 25: Auf dem Bahnsteig in Bremen-Neustadt wurde zusätzlich zur vorhandenen kleinen Vitrine eine größere doppelseitige Vitrine aufgestellt. Diese bietet ausreichend Platz für die notwendigen Informationsaushänge.

Die im Frühjahr 2022 zerstörten Schaukästen im Wetterschutz an Gleis 1 in Bremen-Schönebeck wurden verkleidet und durch eine neue doppelseitige Vitrine auf dem Bahnsteig ersetzt. Die Scheiben der stark beschädigten Vitrinen in Bremen-Oberneuland und in Walle wurden ebenso wie die fehlende Scheibe in Bremen-Neustadt ersetzt. In Bremen-Neustadt wurde ergänzend eine zweite Vitrine auf dem Bahnsteig installiert.

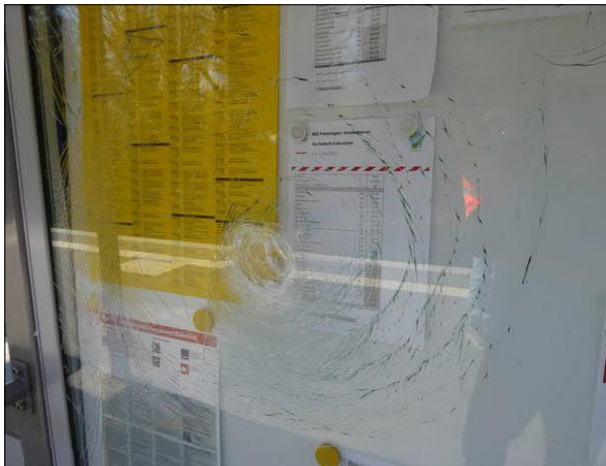
Abbildung 26: Die Scheibe der Vitrine im Unterstand von Bremerhaven-Wulsdorf war stark beschädigt.

In Bremen Hbf fehlten allerdings in diesem Jahr zwei Vitrinenscheiben. Zudem war in Bremerhaven-Wulsdorf eine Vitrinenscheibe stark beschädigt. Leicht beschädigte Scheiben wurden in Bremen-Walle, Turnerstraße und St. Magnus erfasst. In Lesum war eine Scheibe bereichsweise trüb.

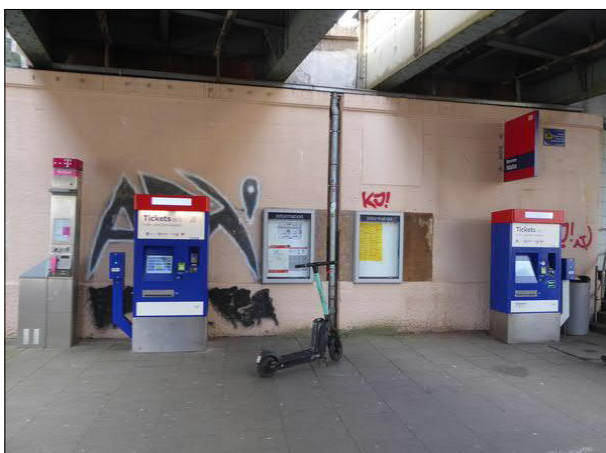
Abbildung 27: Die Vitrinen im Zugangsbereich von Bremen-Walle wurden erneuert. Die neuen Vitrinen sind allerdings nur halb so groß wie die alten. Außerdem wurde ein zweiter Fahrkartenautomat installiert.

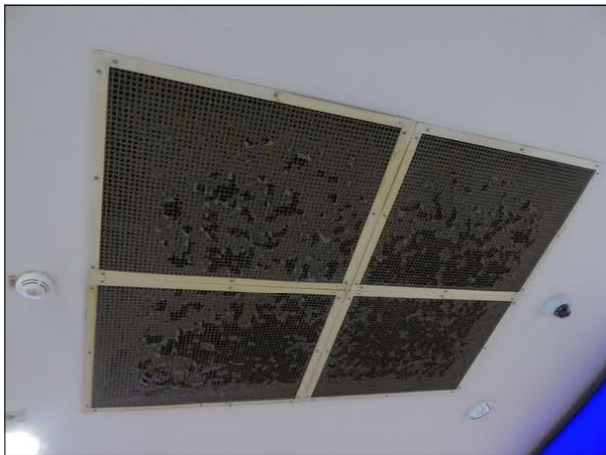
Abbildung 29: Im Seitenflügel vor dem Reisezentrum des Hauptbahnhofs in Bremen war das Lüftungsgitter an der Decke verschmutzt.

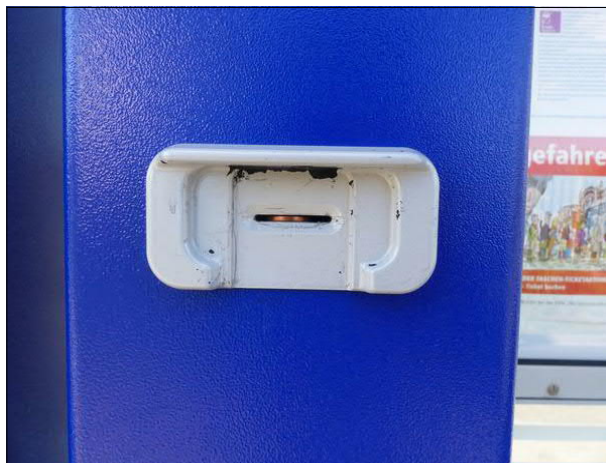
Abbildung 32: In Bremen Mühlenstraße war der Entwerter mit einer Münze verstopft. Dieser neue Entwerter hat einen höheren Schlitz als das Vorgängermodell, so dass Münzen hineinpassen. Zudem ist die Stempeltechnik offenbar sensibler und damit weniger fahrgastfreundlich.

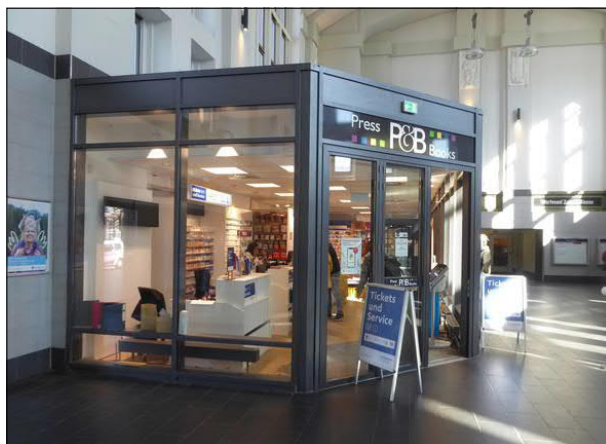
Abbildung 33: In Bremerhaven Hbf wurde für den personenbedienten Fahrkartenverkauf im Zeitschriftenladen ein Verkaufstresen eingerichtet. Das Reisezentrum wurde geschlossen.

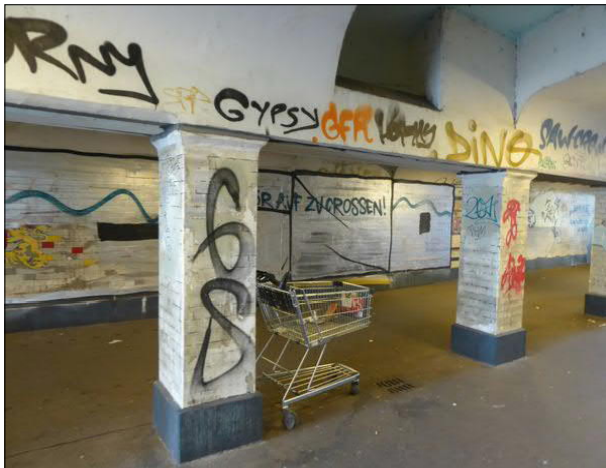
Abbildung 35: Das Erscheinungsbild der Fußgängerunterführung am Bahnhof Bremen-Sebaldsbrück wird durch Schmierereien und Verschmutzungen zunehmend schlechter. An einzelnen Stellen tropft wieder Wasser aus der Tunneldecke.

Auch in diesem Jahr waren einige Zugangsbereiche aufgrund größerer Verschmutzungen in unbefriedigendem Zustand. Dies gilt besonders für die Unterführungen in Hemelingen und Neustadt, deren Erscheinungsbild von fast flächendeckenden Schmierereien an den Wänden geprägt wird. Auch im Bahnsteigtunnel von Bremen-Burg ist seit dem Vorjahr eine Zunahme großflächiger Schmierereien und zahlreicher Kritzeleien festzustellen. Der Zustand des im Jahr 2014 mit lokalen Motiven sehr ansehnlich gestalteten Bahnhofstunnels in Sebaldsbrück verschlechtert sich durch neue Schmierereien und kleine Schäden weiter.

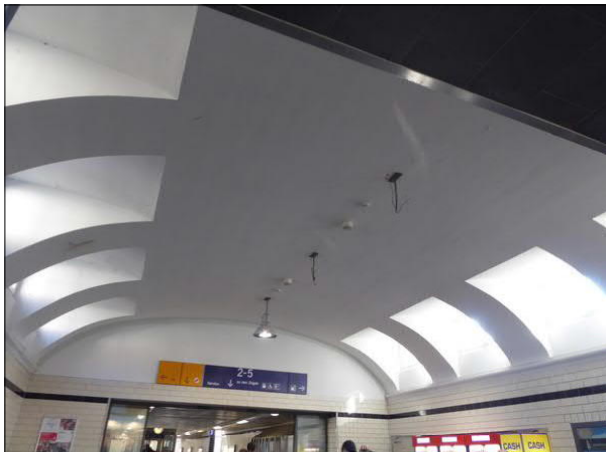
Abbildung 37: In Bremerhaven Hbf fehlten an der Decke im Vorraum des Bahnsteigtunnels zwei Strahler.

An den tagsüber bereisten Stationen wurden neben defekten Leuchten in einigen Tunneln und Gebäuden vor allem Schäden und Verschmutzungen an Leuchtenabdeckungen oder an Lichtmasten erfasst. Eine Leuchte war im Tunnel von Bremerhaven Hbf defekt. Außerdem waren zwei Strahler im Zugangsbereich des Tunnels demontiert.

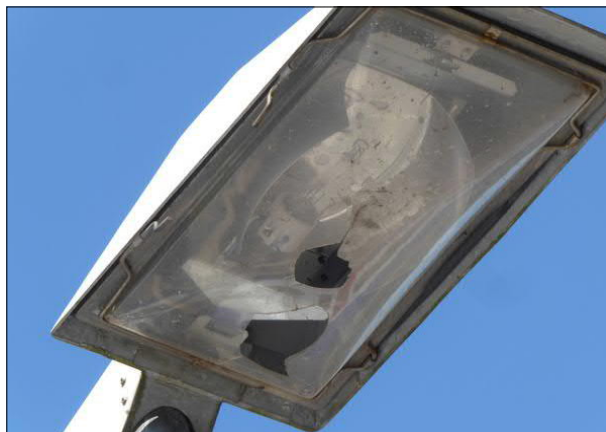
Abbildung 39: In Bremerhaven-Lehe waren neben einzelnen Dachleuchten auch zwei Hauben an Lichtmasten der Bahnsteigbeleuchtung beschädigt.

Einzelne Leuchtenhauben in den Lichtleisten an den Bahnsteigen in Bremerhaven Hbf und an den Bahnsteigdächern von Bremerhaven-Lehe und Bremen-Neustadt waren beschädigt. Dagegen wurden die beschädigten Tunnelleuchten in Bremerhaven-Lehe seit der Erhebung im Vorjahr erneuert.

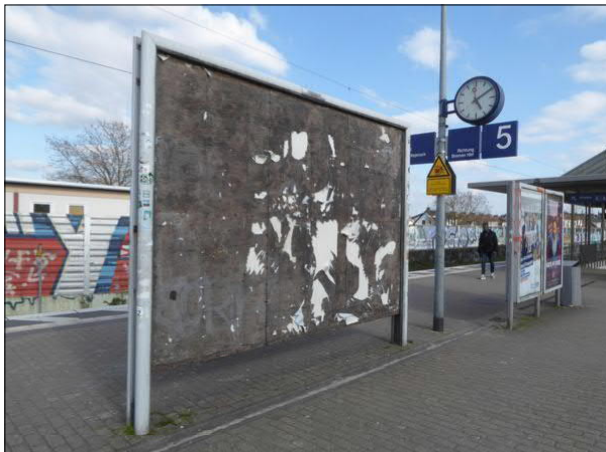
Abbildung 40: Werbeflächen zum Bekleben beeinträchtigen das Erscheinungsbild, wenn die Plakate abgerissen sind. Auf Bahnsteigen, wie hier in Bremen-Walle, sollte auf solche Werbetafeln verzichtet werden.

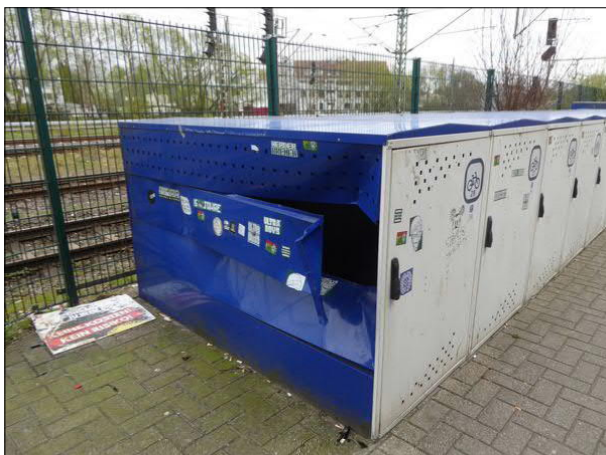
Abbildung 41: In Bremen-Burg wiesen die Fahrradboxen im Zugangsbereich Beschädigungen und Verschmutzungen auf.

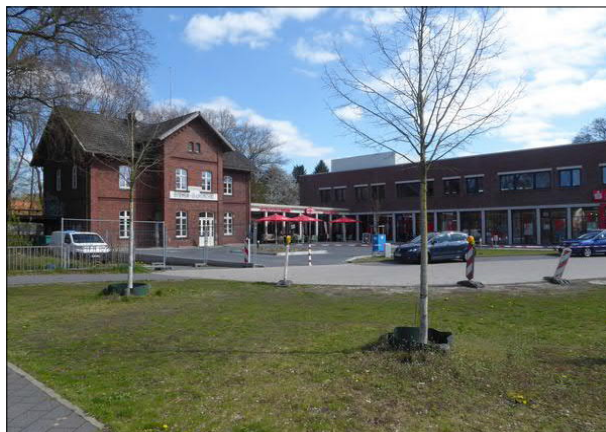
Abbildung 42: Das Bahnhofsumfeld in Bremen-Blumenthal wurde durch einen Neubau unter Einbeziehung des alten Bahnhofsgebäudes umgestaltet. Die Veränderungen sind noch nicht abgeschlossen.

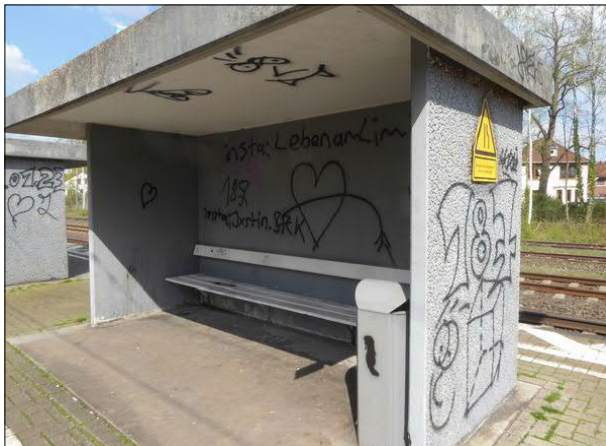
Abbildung 43: Die südlichen Unterstände in Bremen-Hemelingen waren außen und innen beschmiert.

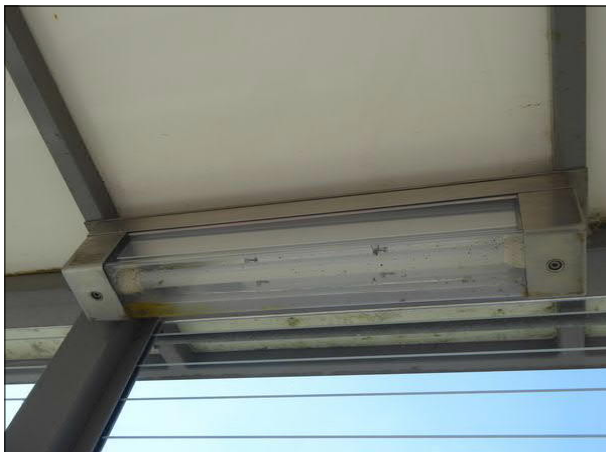
Abbildung 44: Diese Leuchte eines Unterstands in Bremen Turnerstraße war innen mit Insekten verschmutzt. Außerdem hatte sich in der Leuchtenhaube etwas Wasser gesammelt.

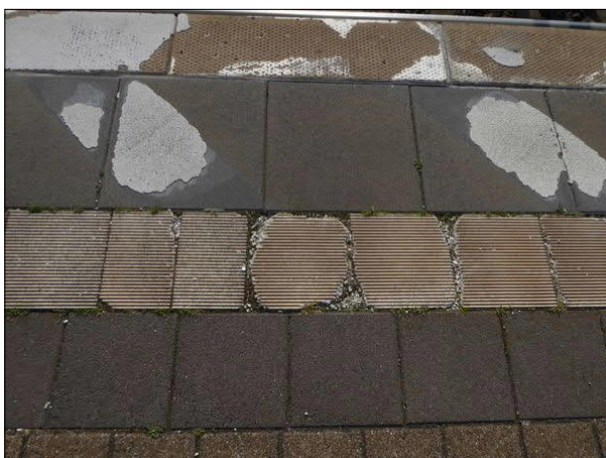
Abbildung 45: Die Platten des Blindenleitstreifens und die Gefahrenbereichsmarkierung auf dem Bahnsteig in Bremen-Walle sind bereichsweise beschädigt.

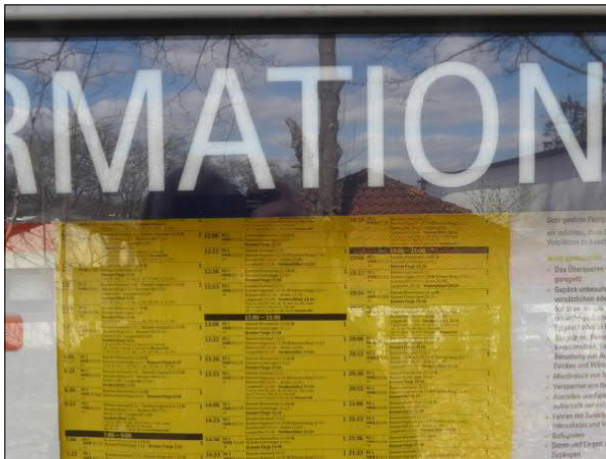
Abbildung 46: Dieser Fahrplan wurde in Klinikum Bremen-Nord/Beckedorf etwas zu hoch aufgehängt. Die auf dem Aushang oben angeordneten Abfahrten werden durch den Rahmen verdeckt.

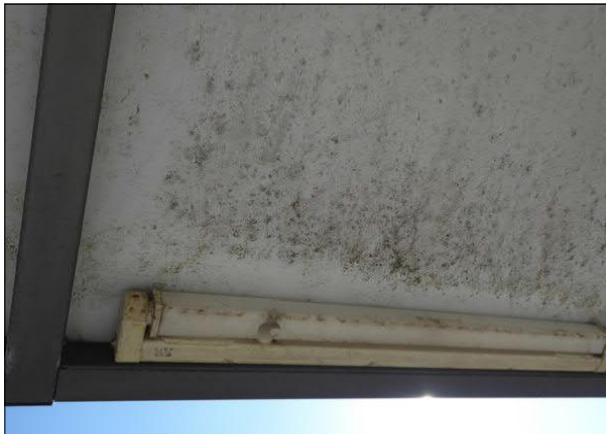
Abbildung 49: Die Decke und die Leuchten des Unterstands in Bremerhaven-Lehe waren verschmutzt. Die Lampenhauben waren auch beschädigt, und in einer Leuchte fehlte das Leuchtmittel.

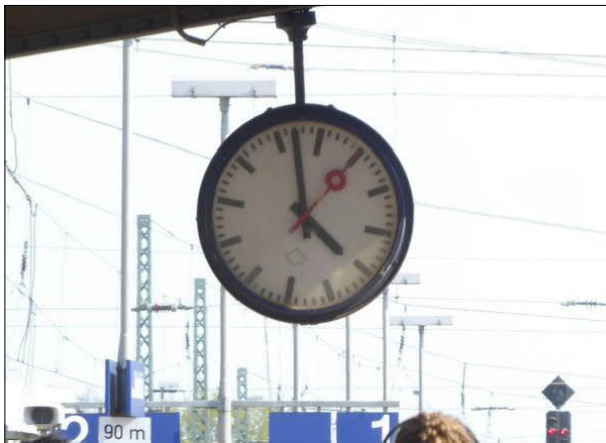
Die vor einem Jahr defekte Bahnsteiguhr in Bremen-Burg funktionierte wieder einwandfrei. Doch in diesem Jahr wurden neue Mängel registriert: Die Uhr an einer Tunnelrampe des Bahnhofs Sebaldsbrück war defekt. In Bremen-Vegesack war eine Uhr am Bahnhofsgebäude defekt, und das Zifferblatt ist beschädigt. Zudem fehlte die Bahnsteiguhr in Bremen-Hemelingen. Neben den schon seit drei Jahren leicht verdrehten Zeigern der Uhr auf dem Empfangsgebäude von Bremerhaven Hbf wurden in Klinikum Bremen-Nord und in Bremen-Sebaldsbrück verdrehte Zeiger an einzelnen Bahnsteiguhren erfasst. In Sebaldsbrück war das Zifferblatt ebenfalls verdreht.

Abbildung 50: In der Bahnsteiguhr von Bremen-Sebaldsbrück waren die Zeiger und das Zifferblatt leicht verdreht.

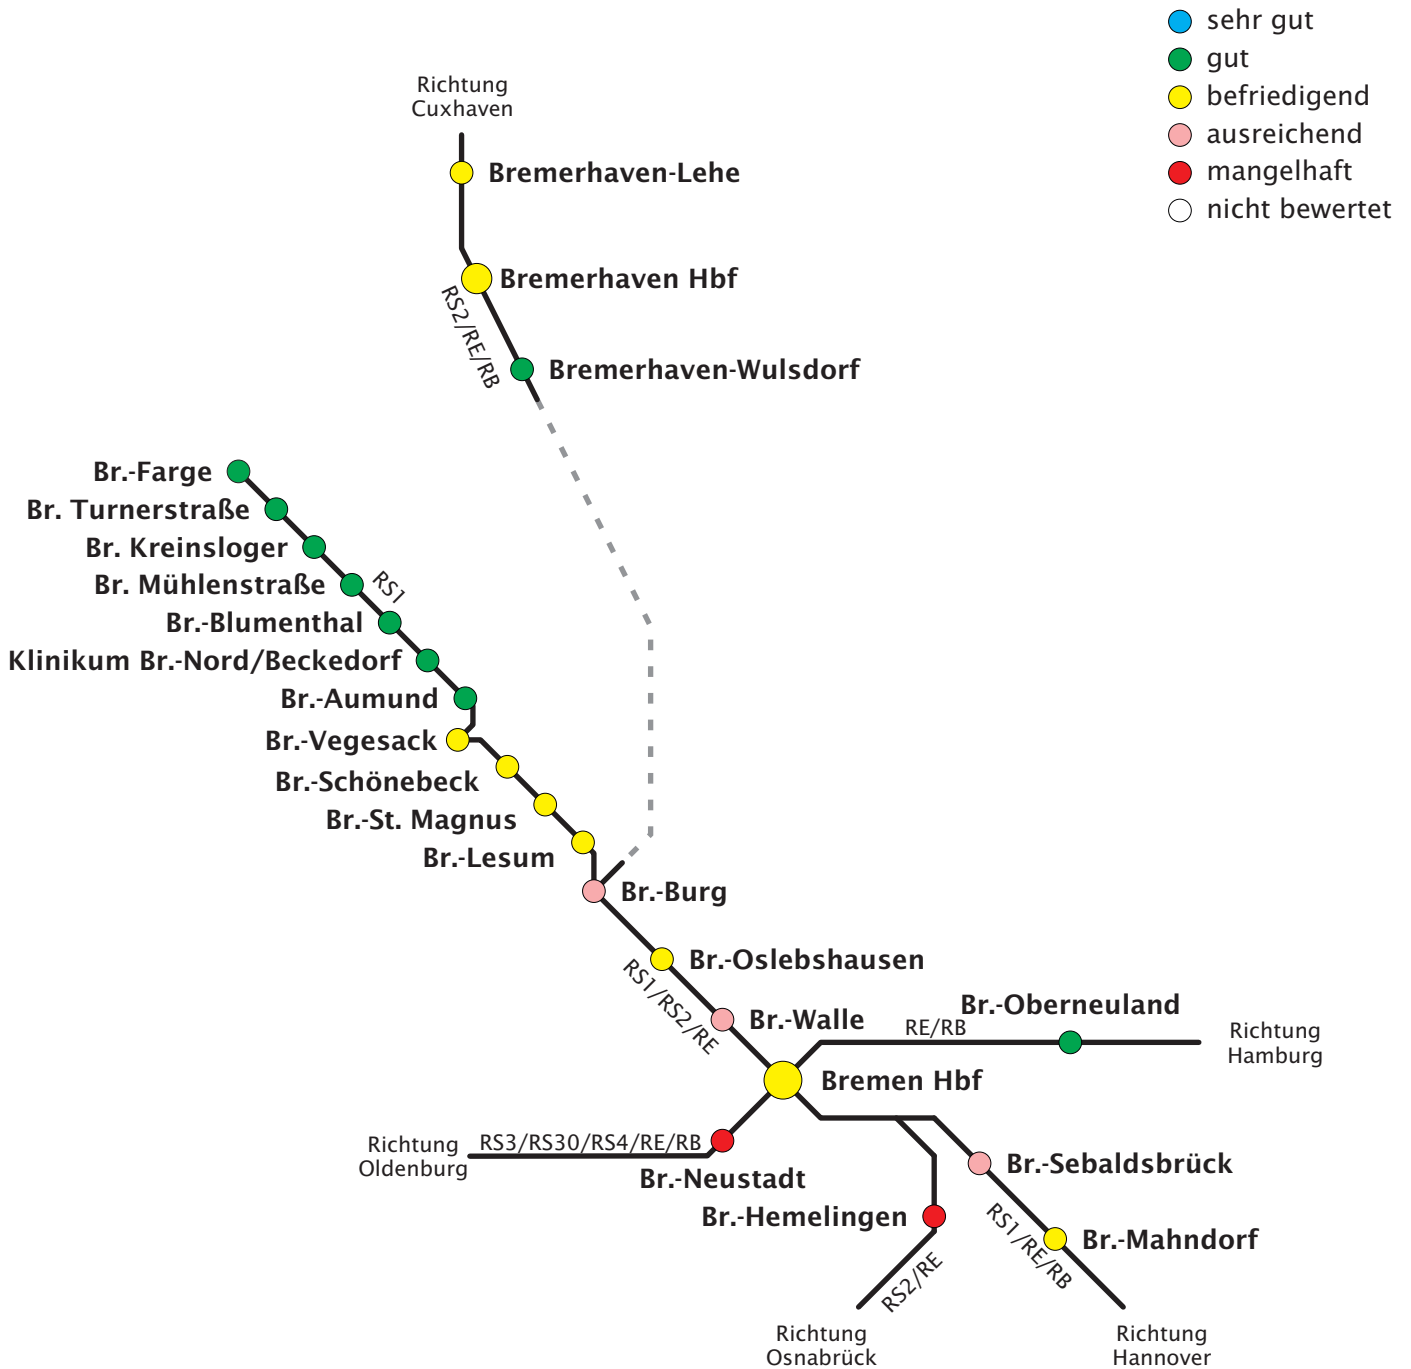
**Karte 7: Bewertung Wartekomfort**  
 (Qualitätskontrolle Frühjahr 2023)

Das Qualitätsniveau im Bereich des Wartekomforts ist gegenüber dem Vorjahr etwas verbessert. Es wirkt sich positiv aus, dass der Umfang der Glasschäden an den Wetterschutzeinrichtungen reduziert wurde.

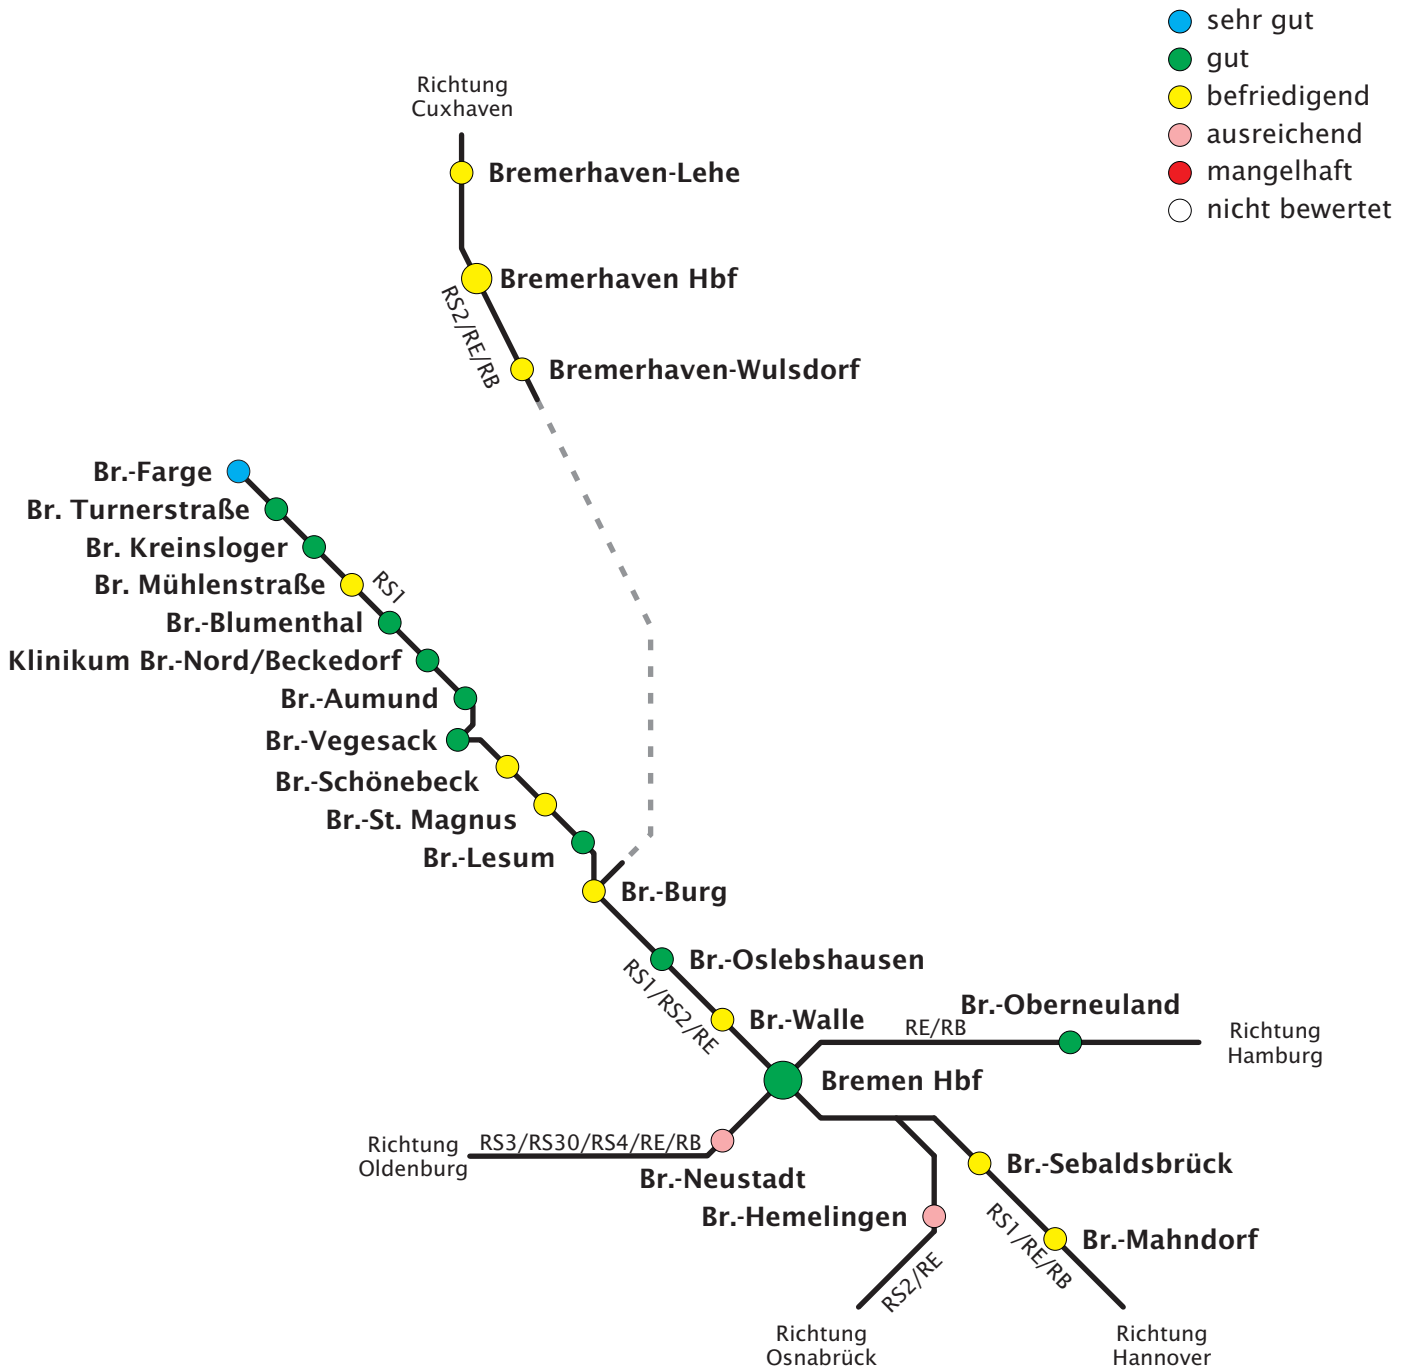
**Karte 10: Gesamtbewertung**  
 (Qualitätskontrolle Frühjahr 2023)

Im Vergleich zum letzten Jahr wurden zwei Stationen besser und drei Stationen schlechter bewertet (siehe Karte 11). In diesem Jahr wurde erneut kein Bahnhof in allen Bereichen mit „sehr gut“ bewertet. Die Gesamtnote „sehr gut“ erhielt als einziger der Bahnhof Bremen-Farge. In Bremen-Neustadt und in Bremen-Hemelingen wurde der Zustand in diesem Jahr mit der Gesamtnote „ausreichend“ beurteilt. Ausschlaggebend sind an beiden Stationen die umfangreichen Mängel im Bereich Wartekomfort sowohl auf den Bahnsteigen als auch in den Zugangsbereichen.
