Bericht

Bestandsaufnahme & Priorisierung des barrierefreien Haltestellenausbaus

Zweckverband Verkehrsverbund
Bremen / Niedersachsen ZVBN

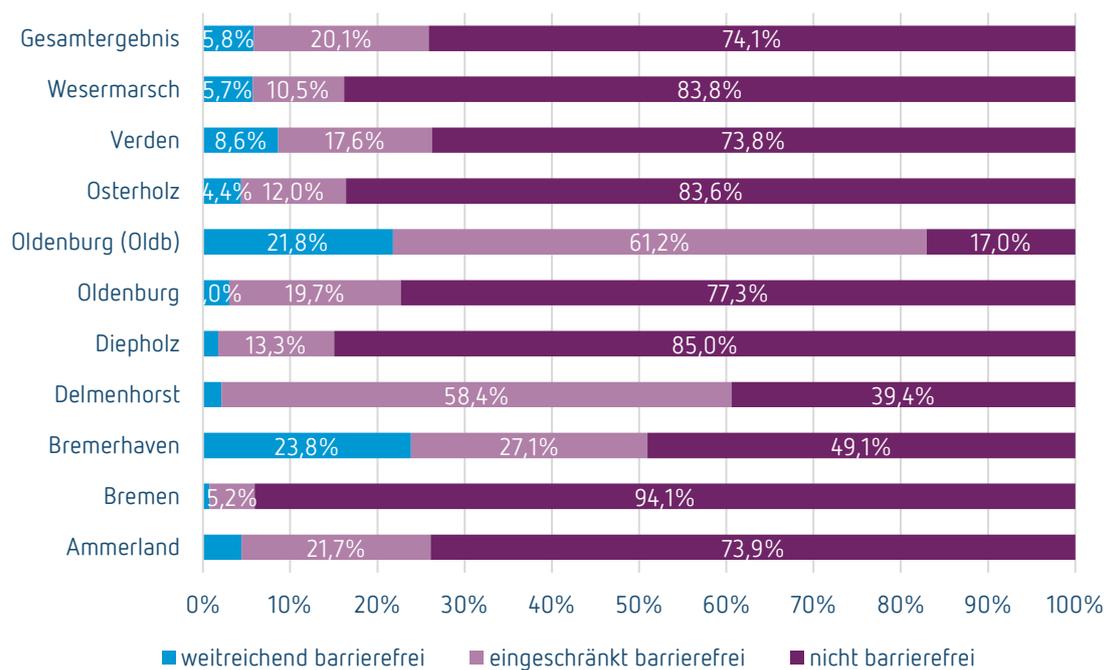
Von den 9.758 ausgewerteten Bushaltestellen erreichen 1.957 Richtungshaltestellen (20,1 %) den Status einer eingeschränkt barrierefrei ausgebauten Haltestelle, 569 Stationen sind weitreichend Barrierefrei. Aktuell ist keine Haltestelle vollständig barrierefrei, der Großteil mit 7.232 (74,1 %) ist nicht barrierefrei. Den höchsten Anteil an weitreichend barrierefrei ausgebauten Haltestellen erreicht Bremerhaven (vgl. Abbildung 1).

Abbildung 1: Barrierefreiheit der Bushaltestellen im ZVBN

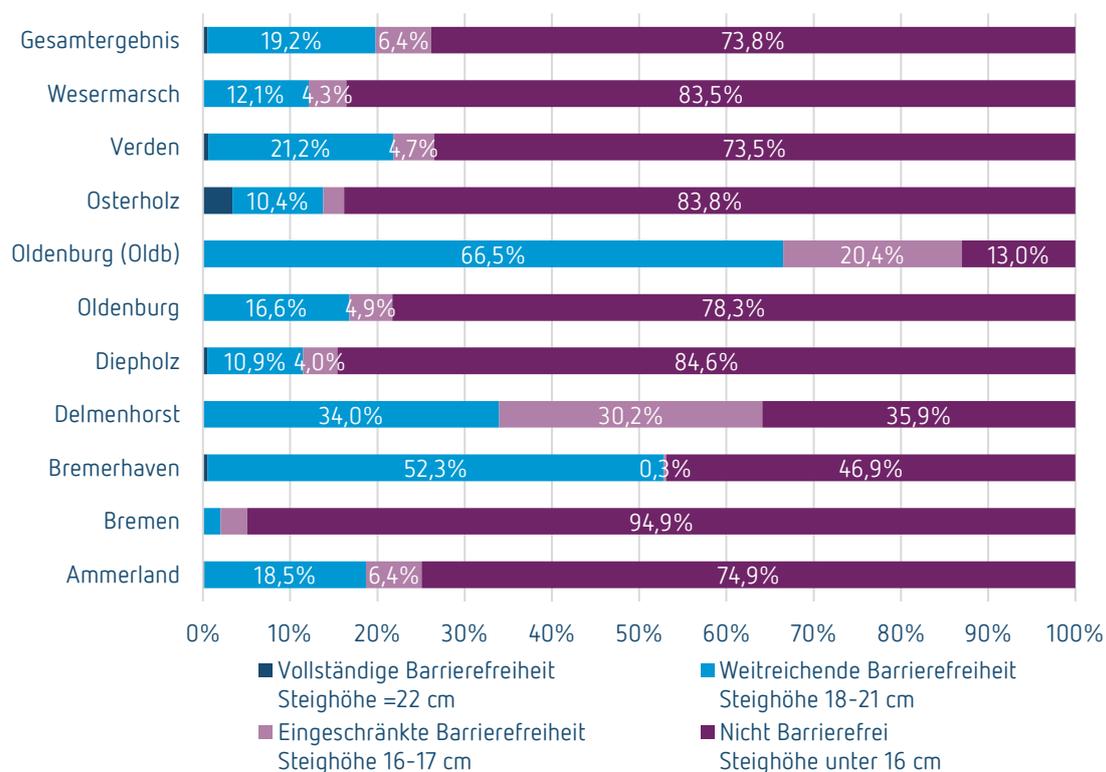
An der analysierten Steighöhe zeigt sich, weshalb 74 % der Haltestellen im ZVBN bislang nicht barrierefrei sind: Eben diese Haltestellen verfügen über eine Steighöhe von weniger als 16 cm, wie Abbildung 2 zeigt. Lediglich 54 Steige (0,6 %) verfügen derzeit über die Zielhöhe von 22 cm.

Abbildung 2: Kriterium Bussteighöhe

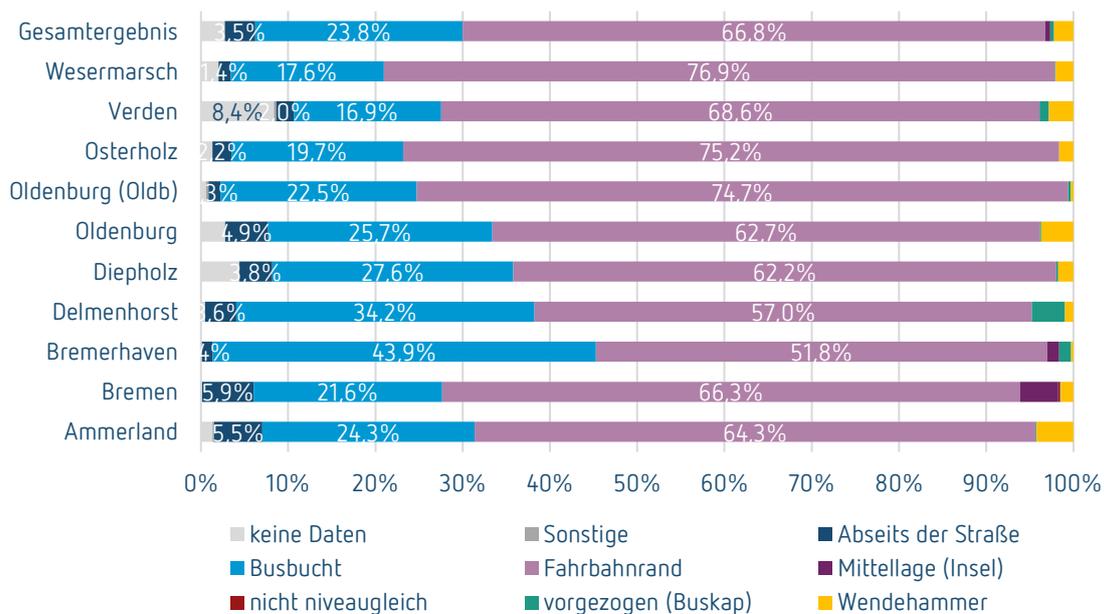
Abbildung 3 zeigt die Verteilung der Arten von Haltestellen. Demnach sind ein Großteil Fahrbahnrandhaltestellen (66,8 %), ganze 2.321 Steige (23,8 %) sind Busbuchten. Die für die Barrierefreiheit besonders geeigneten Kaphaltestellen sind im ZVBN nur selten zu finden: unter 1 % sind entsprechend ausgebaut. Die meisten liegen auf gerader Strecke, 10,3 % in einer Kurve.

Abbildung 3: Arten von Bushaltestellen im ZVBN

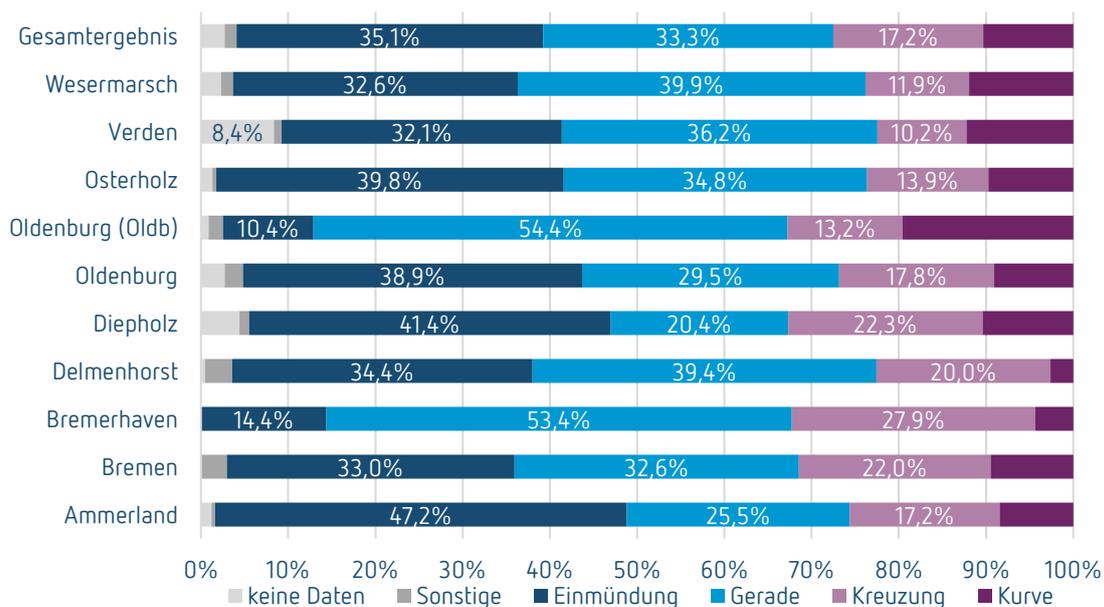
Abbildung 4: Lage der Bushaltestellen

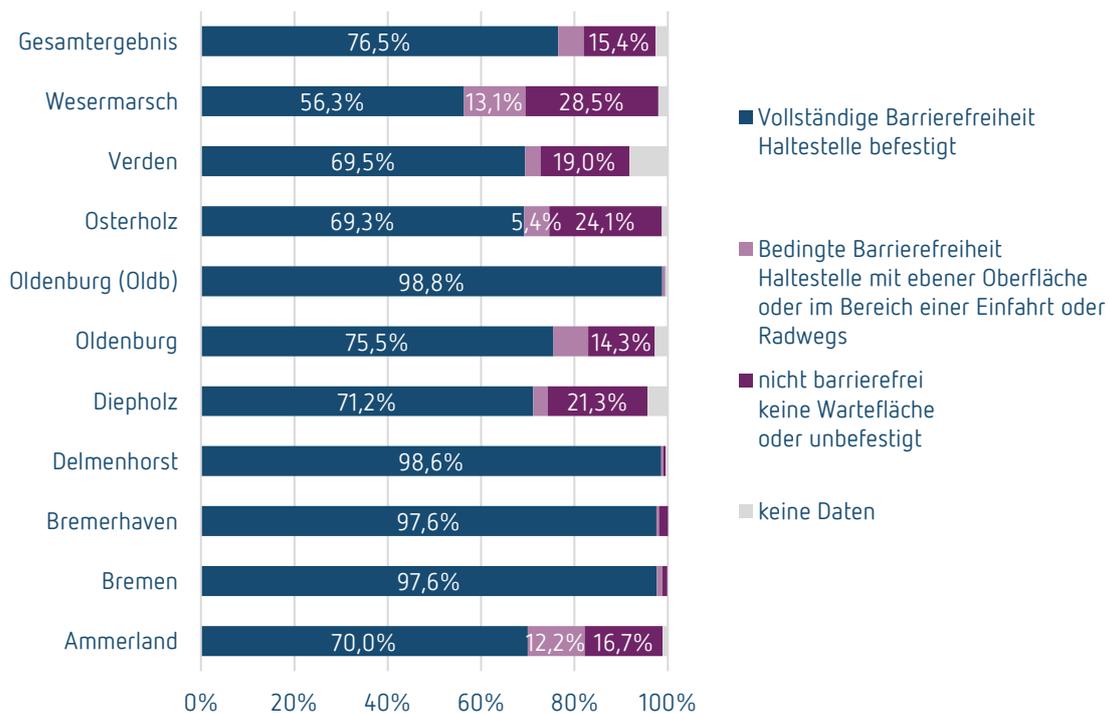
Hinsichtlich der Oberflächenbeschaffenheit weisen 7.467 Steige (76,5 %) eine befestigte Oberfläche auf und erfüllen damit den Grundsatz der Barrierefreiheit. Bei 1.501 Haltestellen (15,4 %) ist keine Wartefläche vorhanden oder die Oberfläche unbefestigt, sodass kein barrierefreier Zustieg in den Bus möglich ist.

Abbildung 5: Oberflächenbefestigung Bushaltestellen

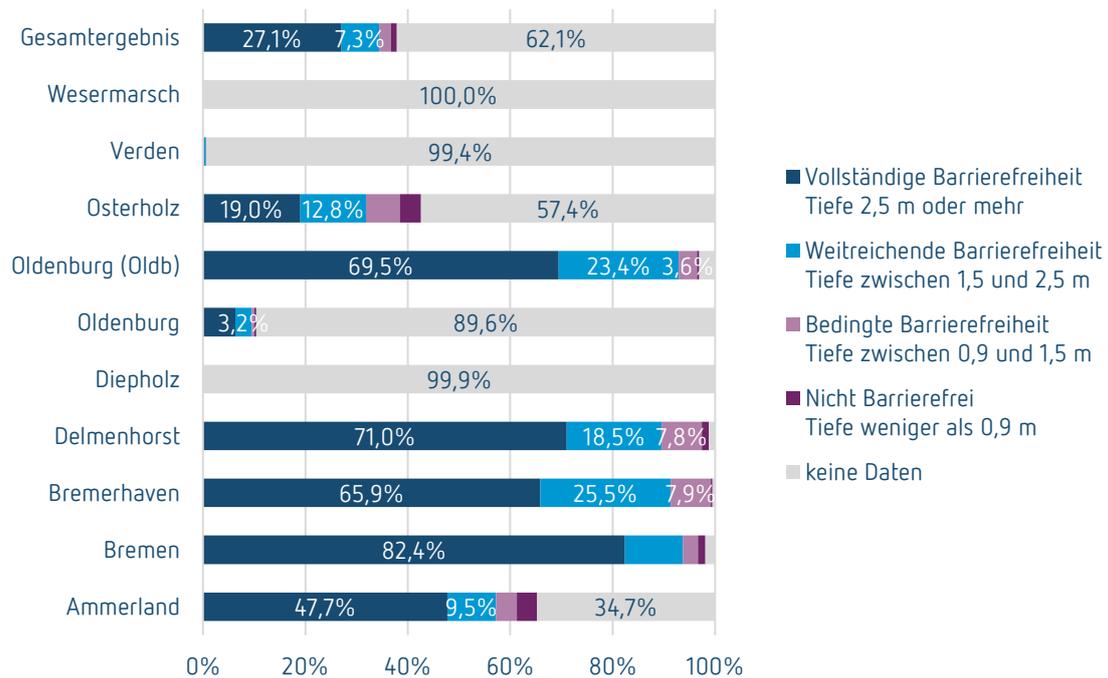
Bei 6.064 Steigen (62,1%) liegt als Maßzahl nur der Wert 0 vor – da hinsichtlich der guten Datenlage bezüglich der Befestigung davon ausgegangen werden kann, dass die meisten Haltestellen eine größere Tiefe haben, dieses Merkmal für die Barrierefreiheit einer Haltestelle allerdings essentiell ist, werden die Haltestellen mit fehlenden Daten der Kategorie *Eingeschränkte Barrierefreiheit* zugeordnet. Bei den Steigen mit entsprechenden Daten liegt bei einem Großteil (2.641 Steige) eine für die vollständige Barrierefreiheit ausreichend dimensionierte Bewegungsfläche von 2,5 m oder mehr vor.

Abbildung 6: Bewegungsflächen an Bushaltestellen

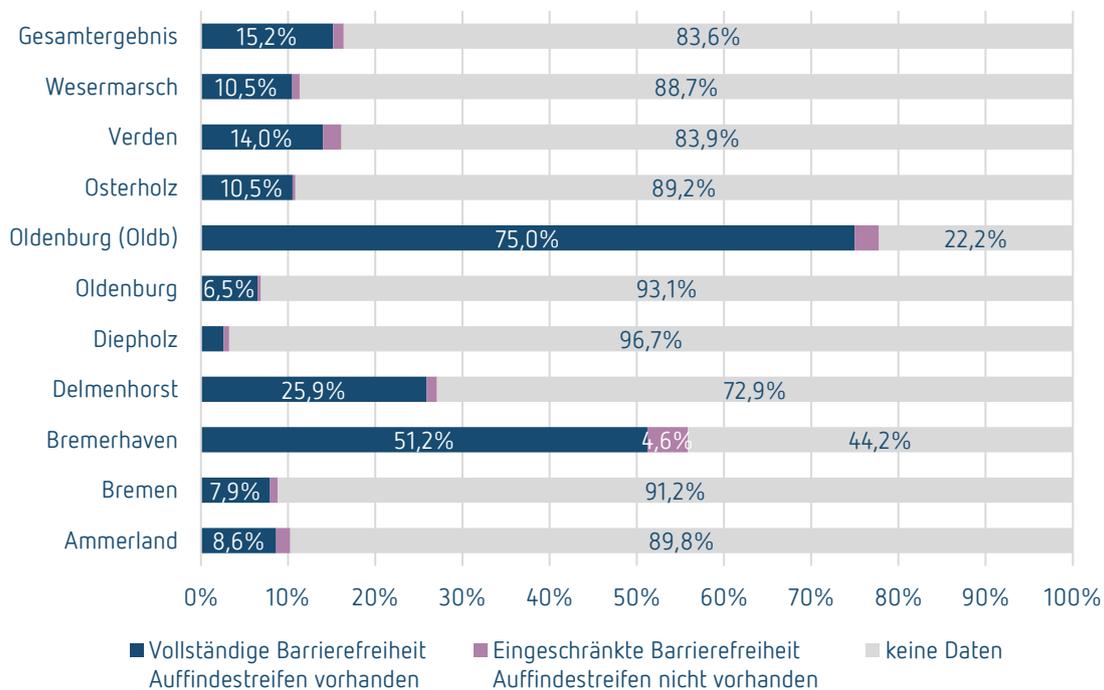
Für 8.160 Steige (83,6 %) liegen keine Daten vor. Anders als bei den Daten zu den Maßen sind die entsprechenden Felder hier nicht gefüllt – 0 im Datensatz heißt somit auch 0 Auffindestreifen. Bei den entsprechenden Steigen ohne Daten wird nur eine eingeschränkte Barrierefreiheit kategorisiert, da der Auffindestreifen ein wesentliches Merkmal einer barrierefreien Haltestelle ist. Insgesamt verfügen 16,4 % der Steige im ZVBN über entsprechend auswertbare Daten, 15,2% davon sind mit einem Auffindestreifen ausgestattet.

Abbildung 7: Kriterium Auffindestreifen an Bushaltestellen

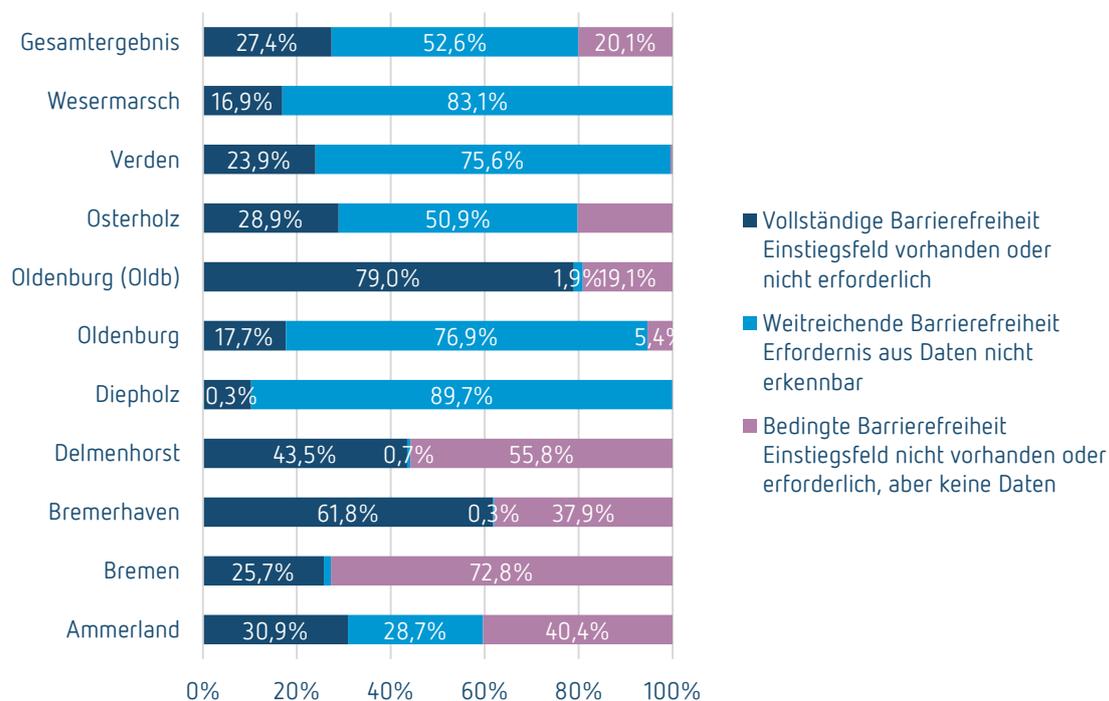
Die Überprüfung von Einstiegsfeldern erfolgte gekoppelt an die Verfügbarkeit von Daten zur Tiefe, die, wie im vorherigen Kapitel erläutert, nur bei ca. 30 % der Steige vorliegen. Die Kategorie *Vollständige Barrierefreiheit* enthält alle Steige, bei denen ein Einstiegsfeld vorhanden ist oder bei denen die Tiefe der Haltestelle unter 2,0 m liegt und ein Einstiegsfeld nach den Vorgaben der gutachterlichen Betrachtung nicht erforderlich ist (27,4 % der Steige). Haltestellen, bei denen keine Daten zum Einstiegsfeld vorlagen, bei denen allerdings die Tiefe über 2,0 m beträgt und damit ein Einstiegsfeld erforderlich ist, werden als *Eingeschränkt Barrierefrei* kategorisiert (20,1 %). Für die verbleibenden 52,6 % liegen weder Daten zum Einstiegsfeld noch zur Tiefe vor. Diese werden daher pauschal als *Weitreichend Barrierefrei* kategorisiert, da nicht eindeutig bestimmbar ist, ob ein Einstiegsfeld überhaupt erforderlich ist.

Abbildung 8: Kriterium Einstiegsfeld an Bushaltestellen

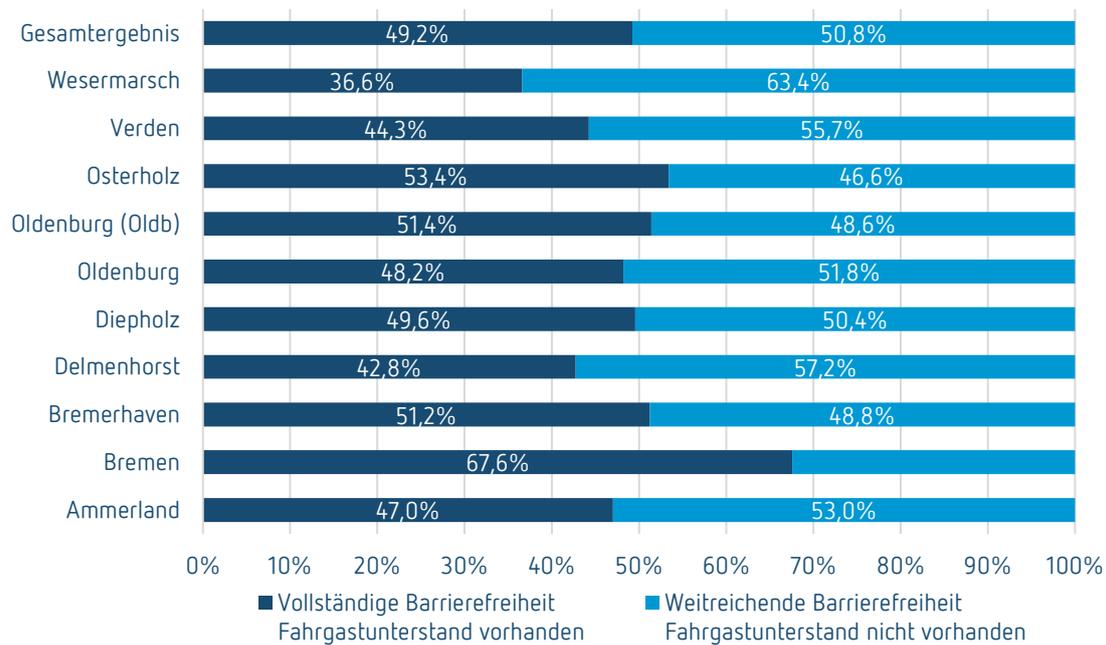
Fahrgastunterstände sind wichtige Komfortmerkmale von Haltestellen. Diese dienen allen mobilitätseingeschränkten als Schutz vor der Witterung. In der Regel sind Sitzgelegenheiten, die für bestimmte Gruppen hinsichtlich der Barrierefreiheit bedeutsam sind, in diese integriert. Im ZVBN verfügen derzeit 4.804 der Richtungshaltestellen und damit 49,2 % über einen Fahrgastunterstand. Bei 43,4 % der Steige ist eine Sitzgelegenheit vorhanden, 13,5 % weisen dieses Merkmal nicht vor. Bei insgesamt 43,1 % ist das entsprechende Datenfeld nicht ausgefüllt. Diese Haltestellen werden daher als *Eingeschränkt Barrierefrei* kategorisiert.

Abbildung 9: Kriterium Fahrgastunterstand an Bushaltestellen

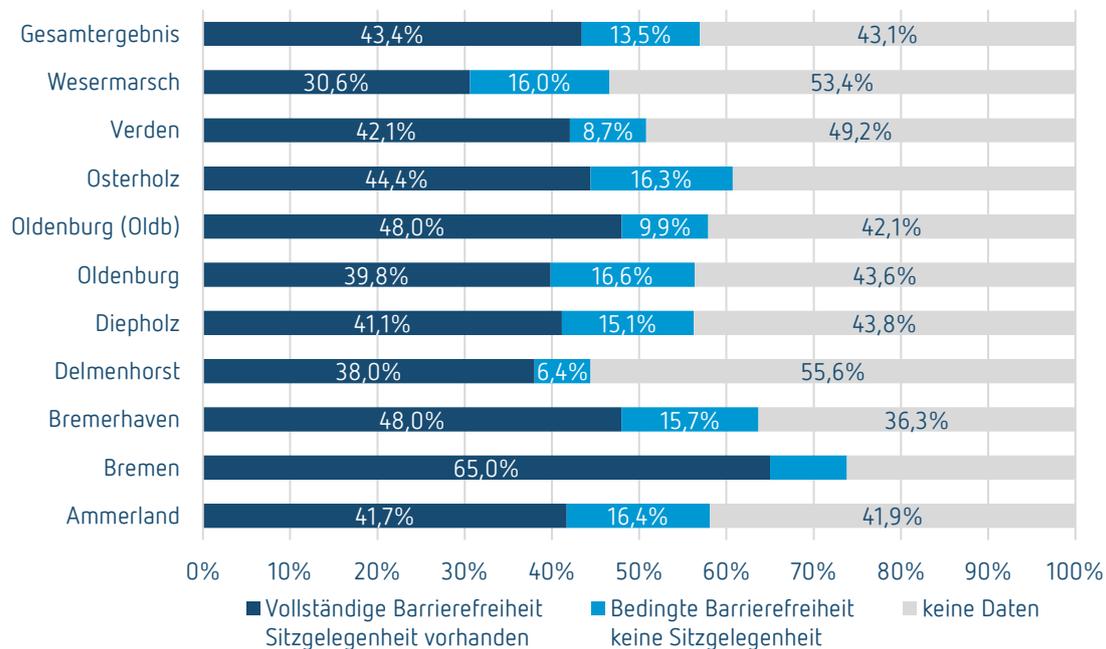
Abbildung 10: Kriterium Sitzgelegenheit an Bushaltestellen

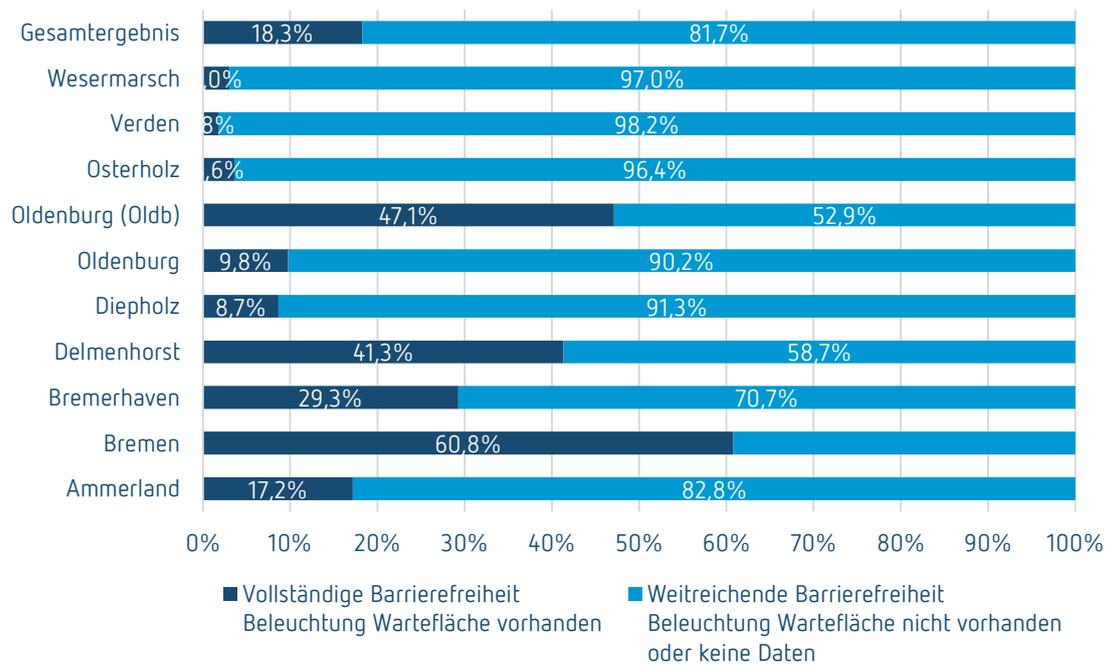
Das Kriterium Beleuchtung kann mit den vorliegenden Daten nicht valide abgebildet werden, dafür fehlen bei zu vielen Steigen entsprechende Informationen. Da davon ausgegangen werden kann, dass das Kriterium in der Regel durch die Straßenbeleuchtung ausreichend erfüllt wird, werden sowohl Haltestellen mit fehlenden Daten hierzu als auch solche, bei denen keine Beleuchtung vorhanden ist, als *Weitreichend Barrierefrei* kategorisiert. Dies trifft auf 7.975 Steige (81,7 %) zu.

Abbildung 11: Kriterium Beleuchtung der Wartefläche von Bushaltestellen

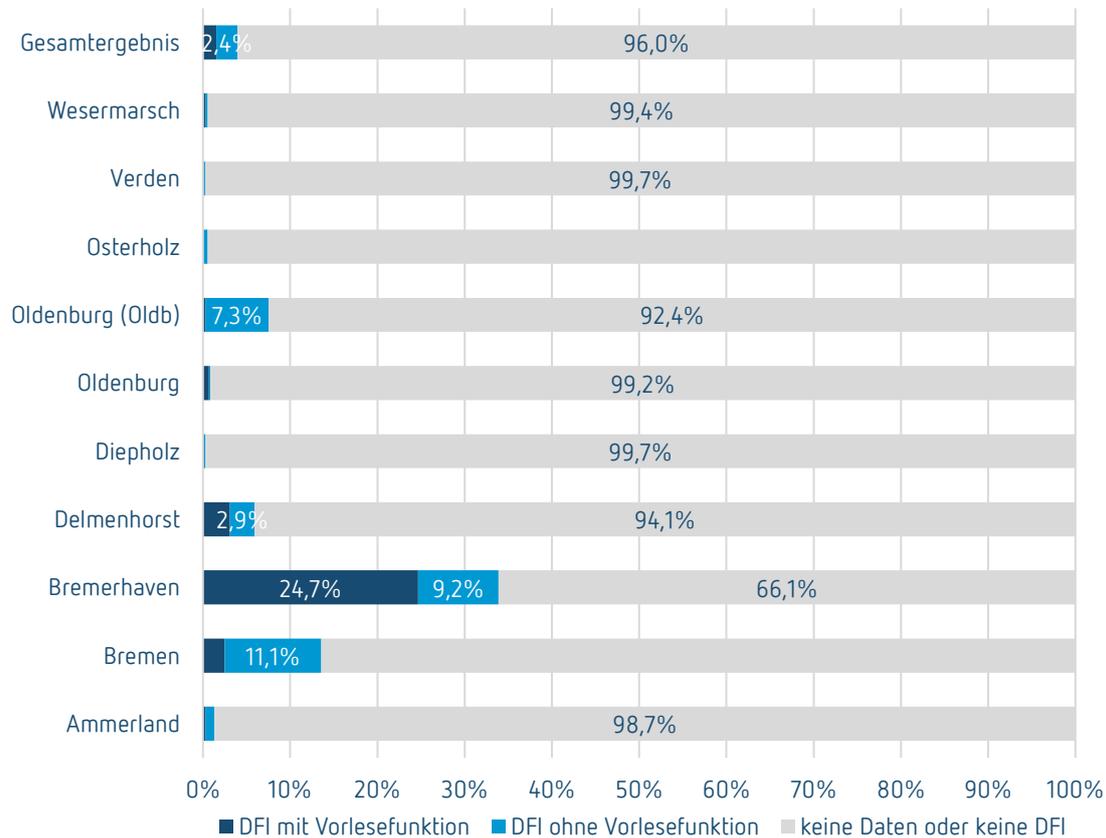
Die Ausstattung von Haltestellen mit DFI wurde nur hinsichtlich der Vorlesefunktion berücksichtigt. Dies betrifft hinsichtlich der Datenlage ohnehin nur 149 (1,5 %) der Steige im ZVBN. Haltestellen mit DFI, aber ohne Vorlesefunktion, werden als *Weitreichend Barrierefrei* kategorisiert (2,4%). Dies sind 238 Anlagen im Untersuchungsgebiet (61,5 % der vorhandenen DFI).

Abbildung 12: Kriterium Dynamische Fahrgastinformation an Haltestellen

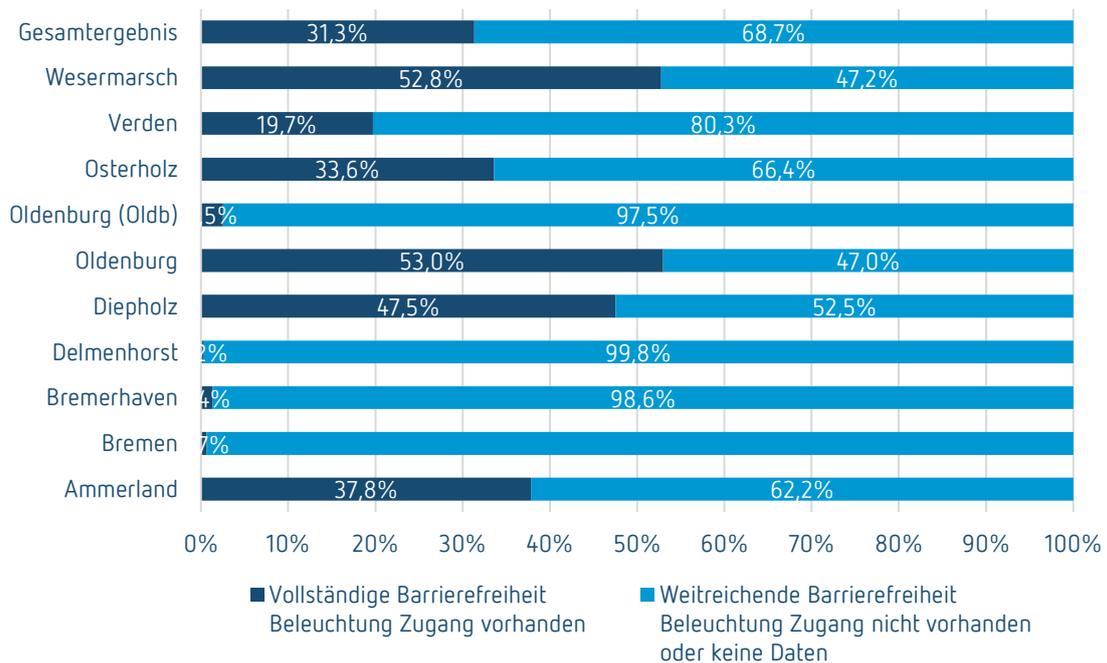
Für die Beleuchtung des Zugangs ergeben sich dieselben Grundlagen und daraus abgeleiteten Bewertungsparameter wie für die Beleuchtung der Wartefläche. Für 6.701 Steige (68,7 %) ist eine Beleuchtung nicht vorhanden oder die Information darüber nicht in die Datenbank eingepflegt. Eine Kategorisierung erfolgt als *Weitreichend Barrierefrei*.

Abbildung 13: Kriterium Beleuchtung des Zugangs von Bushaltestellen

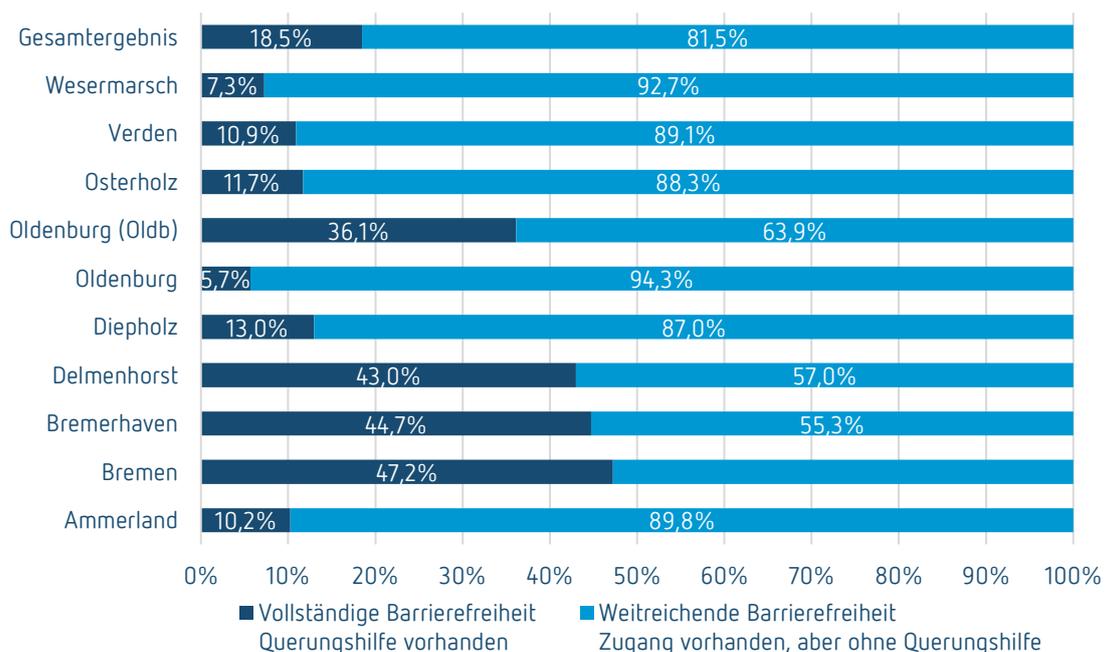
Auch bei Querungshilfen wird davon ausgegangen, dass vielfach die Daten nicht eingepflegt wurden. Aktuell verfügen 1.801 Richtungshaltestellen (18,5%) über eine Querungshilfe in Form einer LSA, einer Mittelinsel oder eines Zebrastreifens.

Abbildung 14: Kriterium Querungshilfe an Bushaltestellen

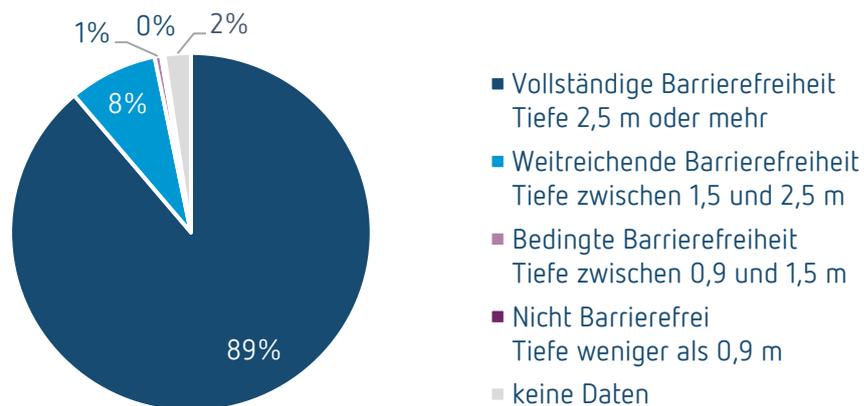
In Bremen und Lilienthal ist die Datenlage hinsichtlich der Maße der Straßenbahnhaltestellen deutlich besser als im Busbereich. Lediglich bei 8 Steigen (2 %) liegen keine Daten vor. Der Großteil mit 302 Steigen (89 %) hat Bewegungsflächen von mehr als 2,5 m, ein Steig ist mit lediglich 90 cm nicht barrierefrei (0,6 %).

Abbildung 15: Kriterium Bewegungsflächen an Straßenbahnhaltestellen

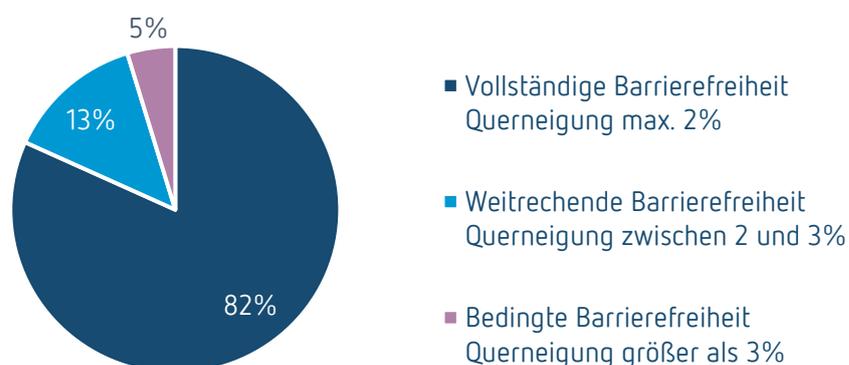
Hinsichtlich Quer- und Längsneigung wird analog zum Verfahren im Busbereich vorgegangen: Es wird zunächst eine vollständige Barrierefreiheit unterstellt, da bei den Daten nicht verifizierbar ist, ob die Neigungen 0 % betragen oder noch nicht eingepflegt wurden. Hinsichtlich der Längsneigung liegt bei 8 % der Straßenbahnhaltestellen der Wert 0 vor, die restlichen 313 Haltestellen entsprechen den Vorgaben für die vollständige Barrierefreiheit. Hinsichtlich der Querneigung weisen nur 10 Bahnsteige einen Wert von 0 auf. 278 Richtungshaltestellen (82 %) entsprechen den Vorgaben, bei 62 Steigen (18%) ist die Querneigung der Oberfläche abweichend.

Abbildung 16: Kriterium Querneigung Straßenbahn

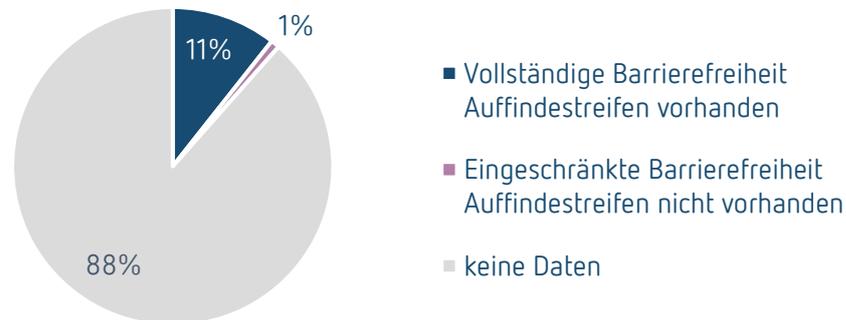
Zunächst wurde ebenfalls die Existenz taktiler Leitelemente geprüft. Die Datenlage hinsichtlich der Auffindestreifen ist auch hier unzureichend. Lediglich für 12 % der Steige liegen auswertbare Informationen vor. Von diesen erfüllt ein Großteil die Bedingungen (36 Steige bzw. 11 %).

Abbildung 17: Auffindestreifen an Straßenbahnhaltestellen

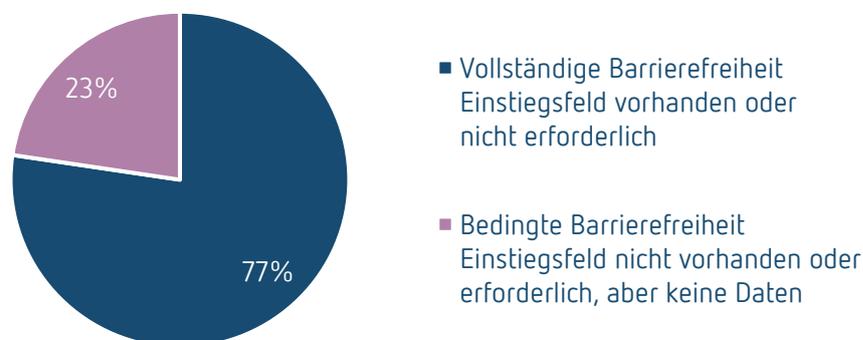
Die Bedingungen für die Daten zum Merkmal Einstiegsfeld stellen sich hier besser dar. Bei 77 Steigen liegen keine Informationen vor, davon ist bei zwei Steigen kein Erfordernis ableitbar, da auch Daten zur Tiefe fehlen. Bei vier dieser Steige ist nach aktuellen Tiefenmaßen kein Einstiegsfeld erforderlich. Die restlichen 263 Richtungshaltestellen sind barrierefrei mit mind. einem Einstiegsfeld ausgestattet.

Abbildung 18: Kriterium Einstiegsfeld an Straßenbahnhaltestellen

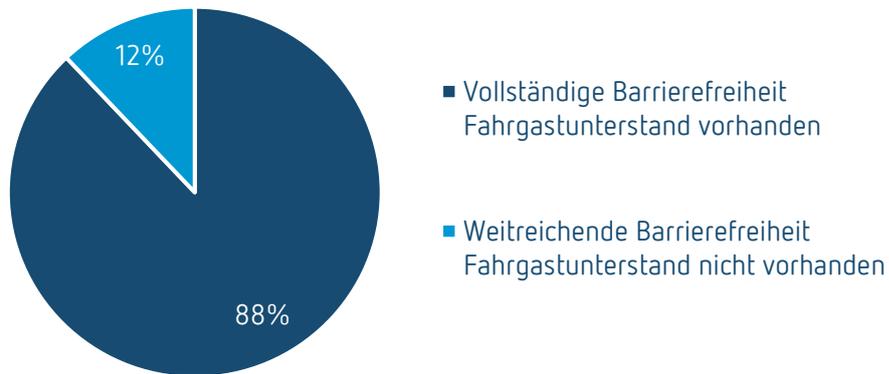
Ein Großteil der Straßenbahnhaltestellen (299 bzw. 88 %) ist mit einem Fahrgastunterstand ausgestattet. Insgesamt 87 % der Steige verfügen dabei auch über Sitzgelegenheiten. Bei 27 (8 %) liegen hierzu keine Daten vor. Auch hinsichtlich der Beleuchtung liegt ein hoher Anteil von 71 % der Richtungshaltestellen vor, an denen eine Beleuchtung vorhanden ist. Der Wert wird aufgrund fehlender Daten noch höher eingeschätzt.

Abbildung 19: Kriterium Fahrgastunterstand an Straßenbahnhaltstellen

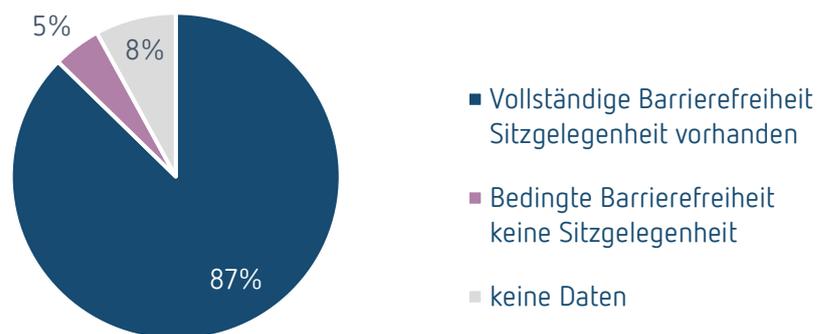
Abbildung 20: Kriterium Sitzgelegenheit an Straßenbahnhaltstellen

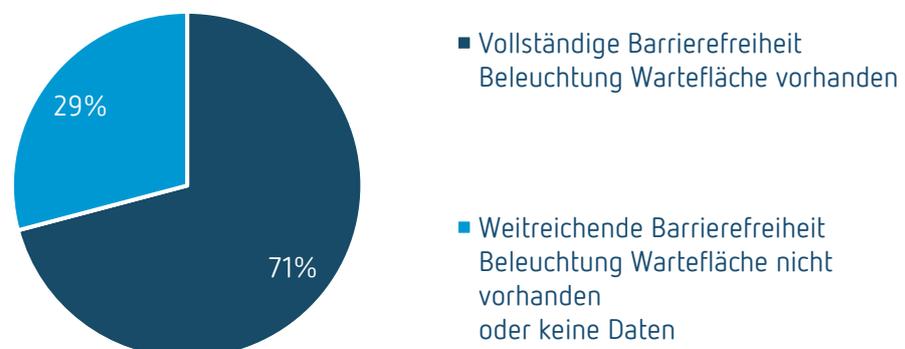
Abbildung 21: Kriterium Beleuchtung der Wartefläche an Straßenbahnhaltstellen

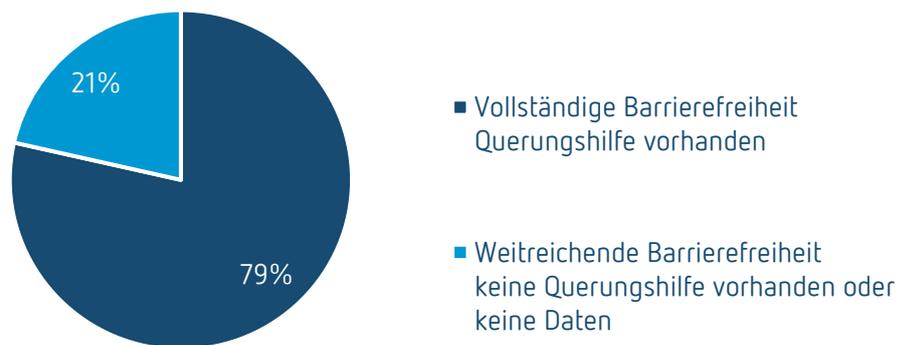
Hinsichtlich der Bewertung des Umfeldes lassen sich die Daten zur Beleuchtung des Zugangs nicht auswerten, da diese nicht vorhanden sind. Dafür sind an 267 Steigen und damit 79% Querungshilfen in Form von LSA, Mittelinseln oder Zebrastreifen vorhanden.

Abbildung 22: Kriterium Querungshilfe an Straßenbahnhaltestellen

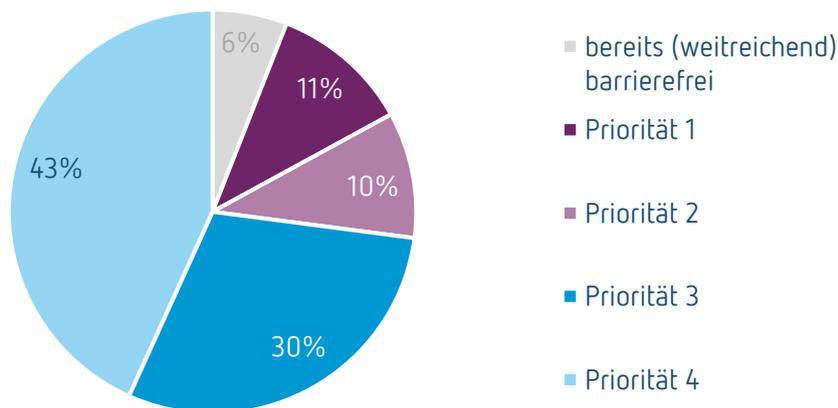
Die Bestandsanalyse hat ergeben, dass im ZVBN ca. 6 % der Haltestellen bereits (weitreichend) barrierefrei ausgebaut sind und daher keine Priorisierung benötigen. Mit Priorität 1 und damit kurzfristig auszubauen sind etwa 11 % der Bushaltestellen, 10 % mit Priorität 2. Mittelfristig barrierefrei zu gestalten sind 30 % der Bushaltestellen und langfristig 43 % (vgl. Abbildung 23).

Abbildung 23: Priorisierung des Ausbaus der Bushaltestellen

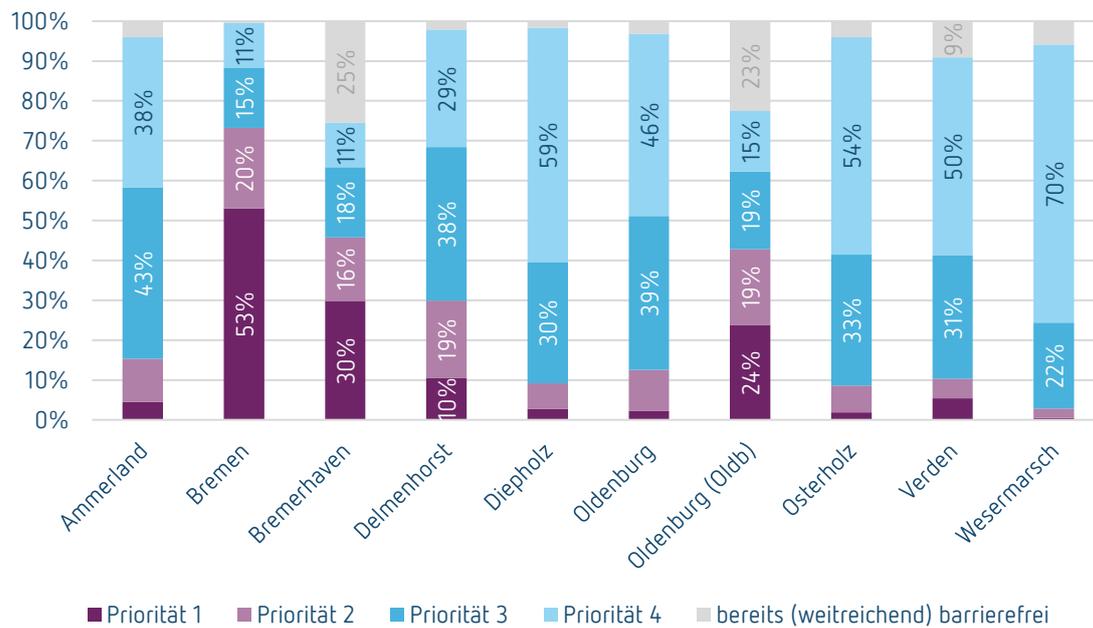
Abbildung 24 zeigt die Priorisierung aufgeschlüsselt nach Landkreisen und kreisfreien Städten, die dem ZVBN angehören. In Bremen besteht der größte Handlungsbedarf: 53 % der Haltestellen sind mit Priorität 1 auszubauen, weitere 20 % mit Priorität 2.

Abbildung 24: Priorisierung des Ausbaus der Bushaltestellen nach Landkreisen und kreisfreien Städten

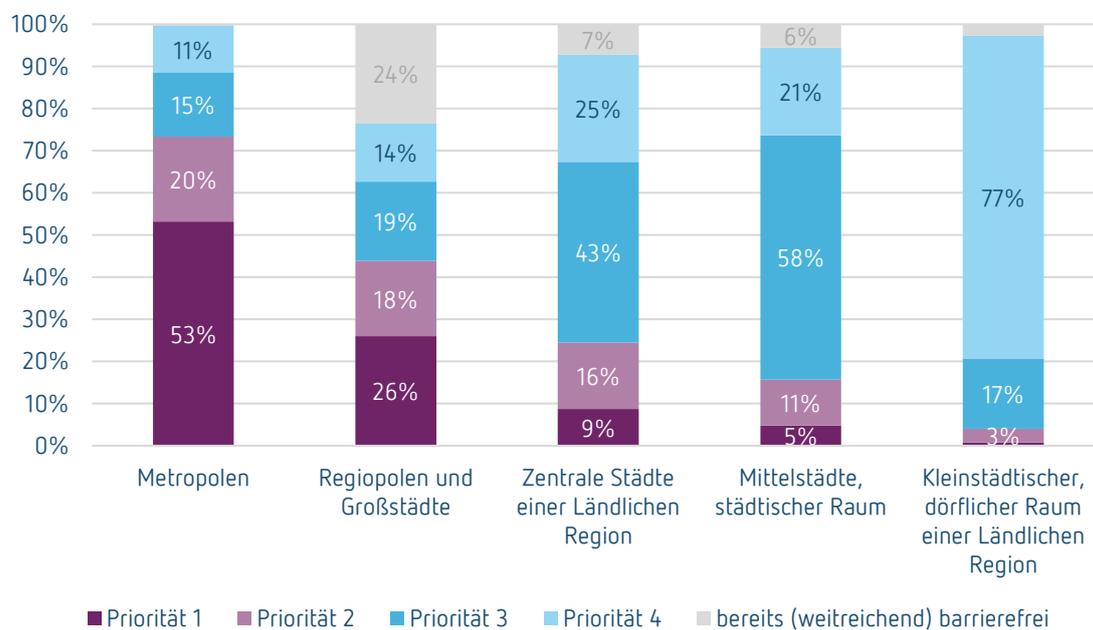
Mit Blick auf die Bevölkerungsdichte, der Funktionalität und ihrer Bedeutung im Raum sind nach dem Bewertungsschema die Haltestellen in den Metropolräumen mit höherer Priorität auszubauen als Haltestellen in eher ländlich geprägten Regionen. Im Kontext des demographischen Wandels kommt aber auch dem Ausbau der Haltestellen auf dem Land eine wichtige Bedeutung im Rahmen der Daseinsvorsorge zu.

Abbildung 25: Priorisierung des Ausbaus der Bushaltestellen nach Raumtypen
