11. Qualitätskontrolle an den Bahnstationen im Land Bremen

Ergebnisbericht

Frühjahr 2022

Auftraggebende:
ZVBN und
Freie Hansestadt Bremen
Senatorin für Klimaschutz, Umwelt,
Mobilität, Stadtentwicklung und
Wohnungsbau

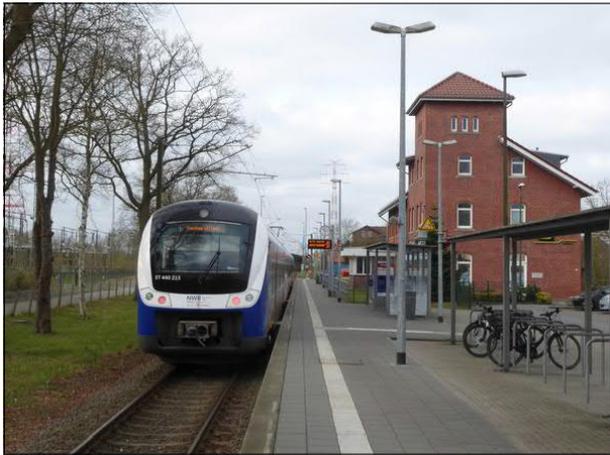
Abbildung 1: Mit nur kleinen Mängeln war Bremen-Farge wie im Vorjahr die einzige Bahnstation, die die Gesamtnote „sehr gut“ erhielt.

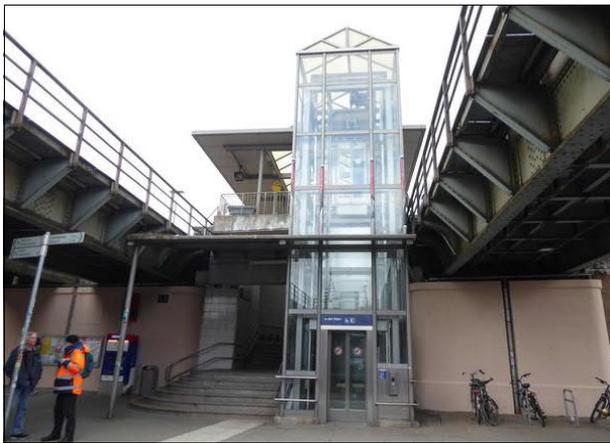
Abbildung 2: Durch das Entfernen der großflächigen Graffiti am Aufzugsschacht und dem Anstrich der Wände unter den Brücken wurde das Erscheinungsbild in Bremen-Walle verbessert.

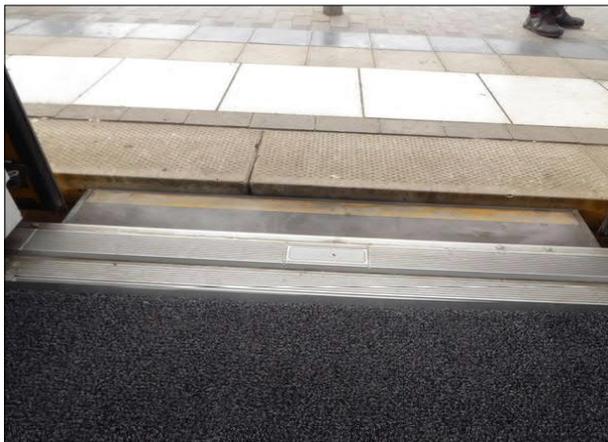
Abbildung 4: Ganz stufenlos geht es selten vom Zug auf den Bahnsteig. Bei einer Stufenhöhe von 3 cm wie hier beim Halt einer Regio-S-Bahn in Bremen-Burg ist das Ein- und Aussteigen für Rollstuhlfahrende problemlos möglich.

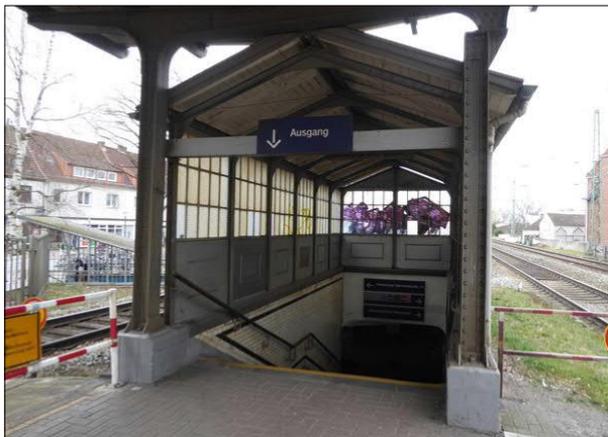
Abbildung 5: Diese Treppe in die gleisquerende Fußgänger:innenunterführung ist der einzige Zugang zum Bahnsteig in Bremen-Sebaldsbrück.

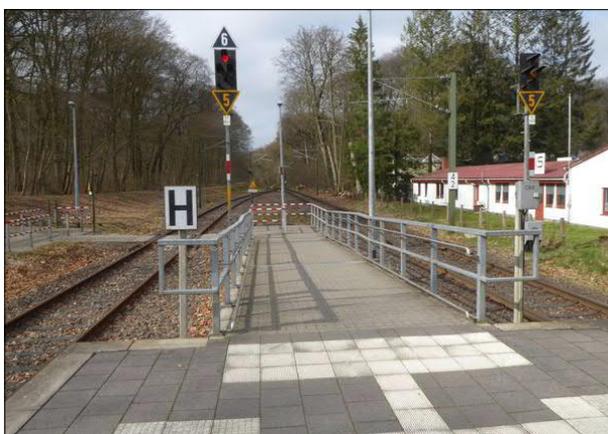
Abbildung 6: Im Bereich der FVE erfolgen alle Bahnsteigzugänge über Rampen. Notwendige Gleisquerungen sind niveaugleich und stufenfrei angelegt.

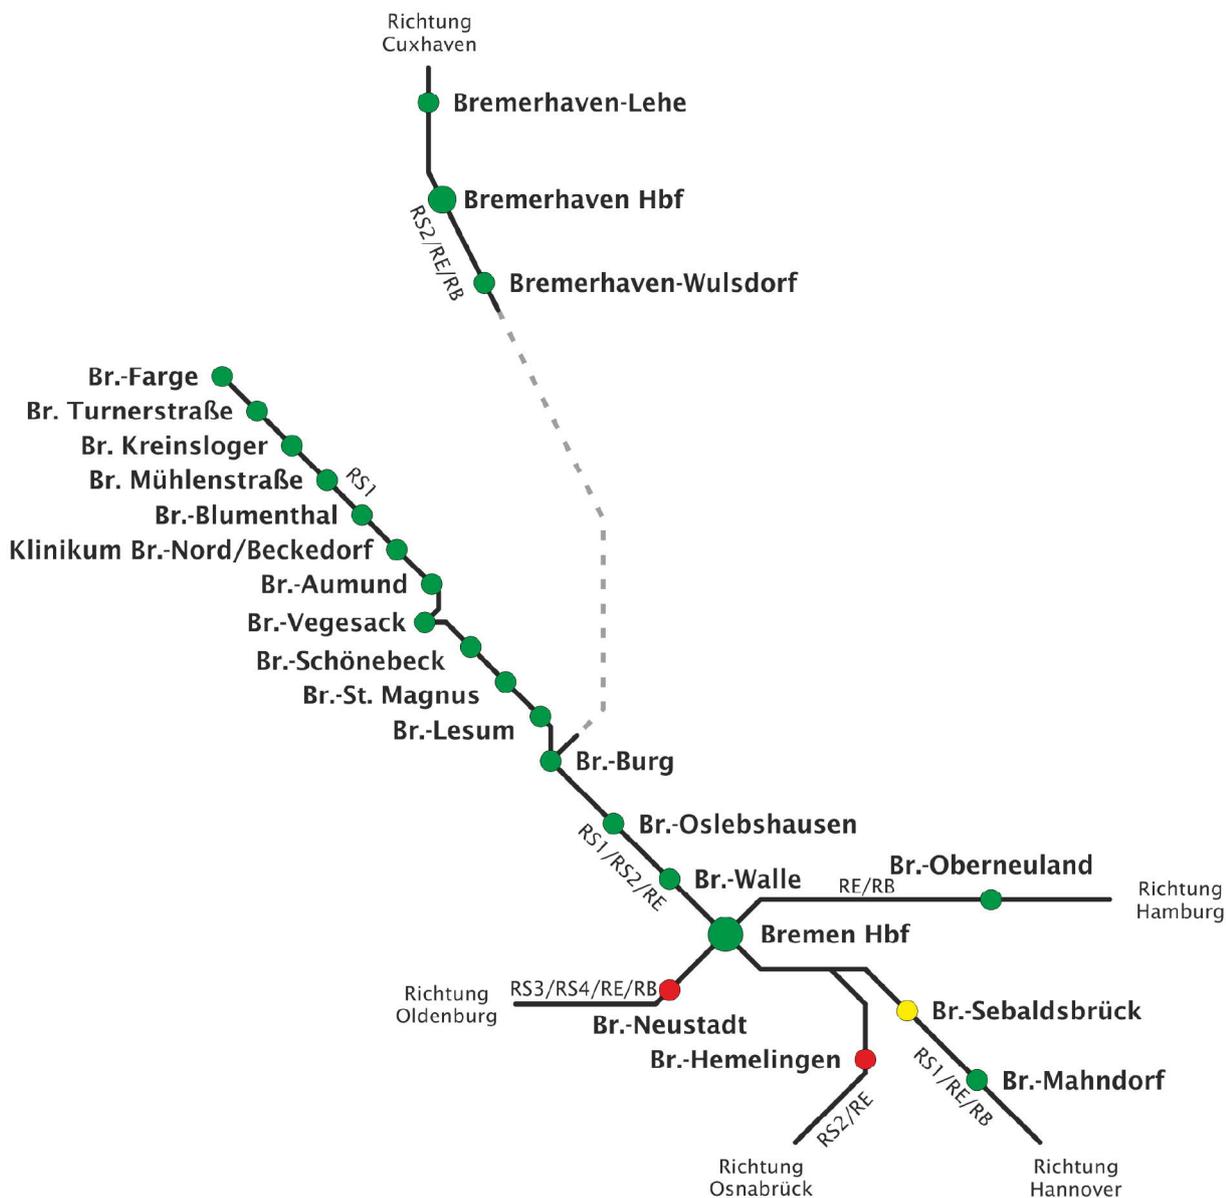
Karte 1: Barrierefreiheit (Zugänge und Bahnsteige) (Qualitätskontrolle Frühjahr 2022)

Noch nicht barrierefrei ausgebaut sind die Bremer Bahnstationen Neustadt, Hemelingen und Sebaldsbrück. Die Bahnsteige an diesen Stationen sind nur über Treppen erreichbar. Außerdem sind die Bahnsteige in Hemelingen und Neustadt zu niedrig, um einen niveaugleichen Einstieg in die Regio-S-Bahnen zu ermöglichen.

Der für das zweite Halbjahr 2022 geplante Aufzugs-einbau und die Bahnsteigerneuerung im Bahnhof Bremen-Neustadt müssen aufgrund fehlender Baukapazitäten verschoben werden. Einen neuen Bauzeitenplan gibt es noch nicht. Die für Hemelingen und für Sebaldsbrück vorgesehenen Stationsverlegungen sind ebenfalls noch nicht terminiert.

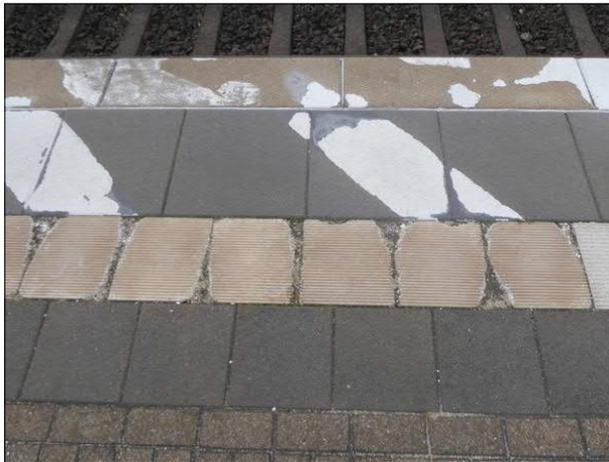
Abbildung 7: In Bremen-Walle sind einige Platten der Blindenleitstreifen auf dem Bahnsteig beschädigt. Außerdem platzt die Gefahrenbereichsmarkierung bereichsweise ab.

Größere Absackungen mit Stufenbildung vor den Bahnsteigkanten wurden mit bis zu 3 cm Höhe in Bremen-Vegesack registriert. In Bremen-Walle war die Gefahrenbereichsmarkierung bereichsweise abgeplatzt. Unverändert sind dort auch Platten der Blindenleitstreifen beschädigt. In Bremen Hbf sind die Platten der Blindenleitstreifen an den Gleisen 5 und 6 in der Bahnsteighalle bereichsweise stark abgenutzt, so dass die Rillenstruktur fast verschwunden ist.

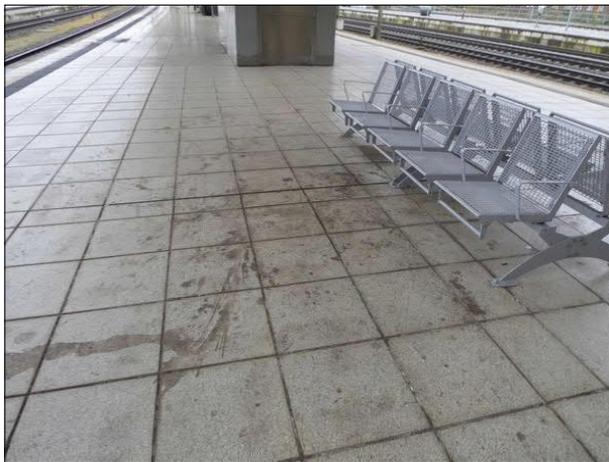
Abbildung 8: Die Bahnsteige in Bremen Hbf sind nicht nur durch Taubenkot verschmutzt. Dieses Foto zeigt den Bahnsteig der Gleise 5/6.

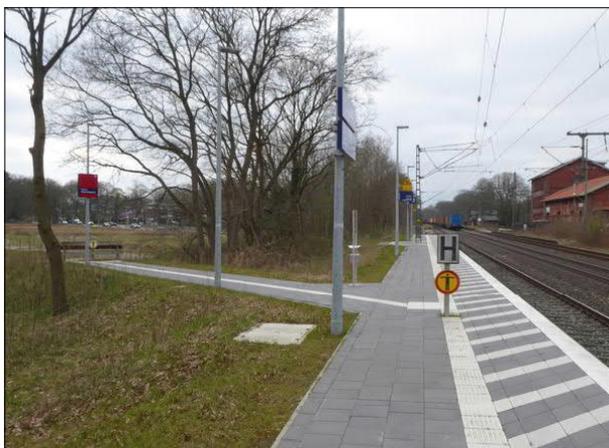
Abbildung 9: In Bremen-Oberneuland stand an Gleis 3 noch nicht die gesamte Bahnsteiglänge zur Verfügung. Auf dem Blindenleitstreifen wurde für Fahrten Richtung Bremen Hbf eine H-Tafel kombiniert mit einem Sperrschild platziert.

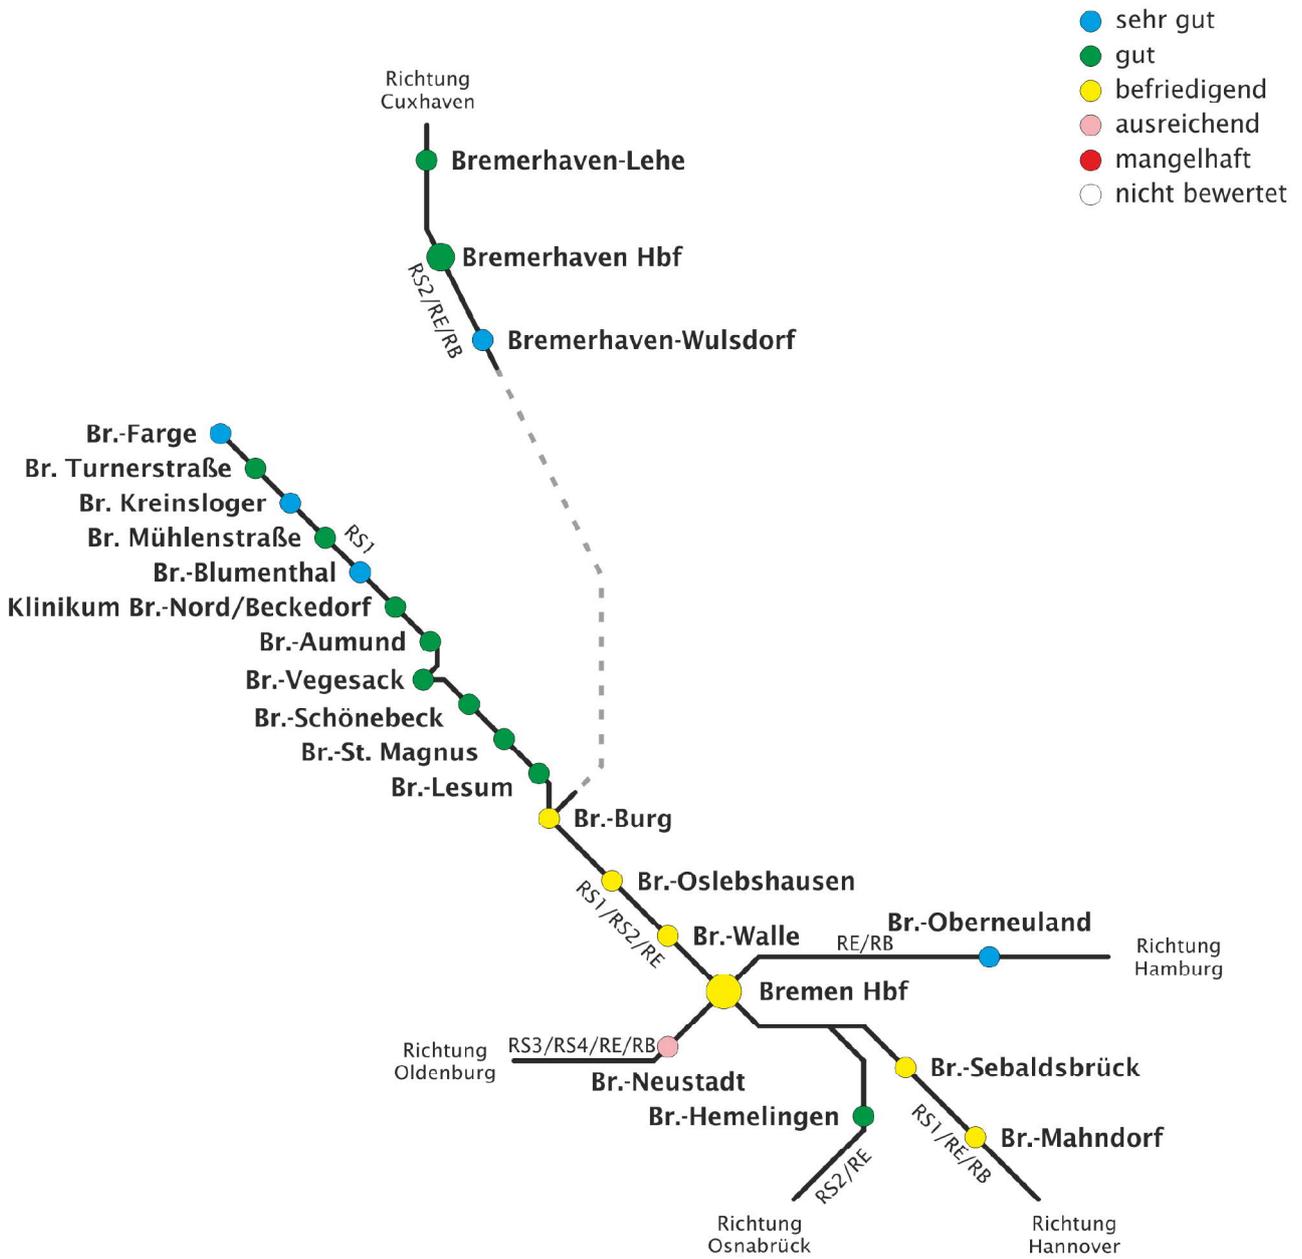
Karte 2: Zustand der Bahnsteigoberflächen
 (Qualitätskontrolle Frühjahr 2022)

Die größten Mängel weist mit vielen Schäden und Unebenheiten an der Oberfläche unverändert der Bahnsteig in Bremen-Neustadt auf. Auf Bahnsteigen in Bremen Hbf, Burg, Oslebshausen und Bremerhaven Hbf waren einzelne Schachtdeckel mehr als einen Zentimeter angehoben.

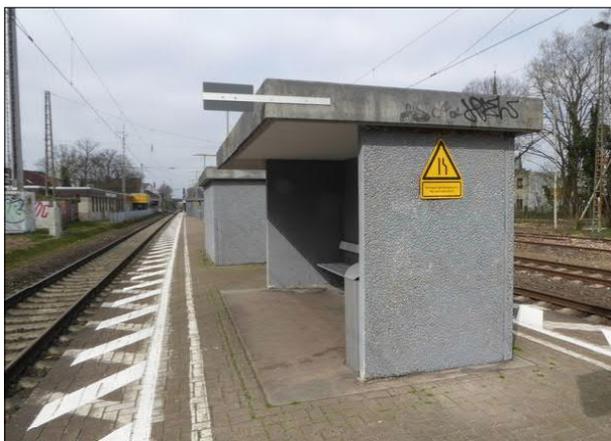
Abbildung 10: Die Graffiti an den Unterständen in Bremen-Hemelingen waren nicht nur innen, sondern auch an den Außenwänden beseitigt. Es gab lediglich noch einzelne Kritzeleien an den Dachkanten.

Durch das Überstreichen der Schmierereien auf den Fassaden der Unterstände wurde in Bremen-Hemelingen das Erscheinungsbild deutlich verbessert. Auch einige der vor einem Jahr festgestellten Schmierereien an den Wetterschutzeinrichtungen in Walle und Schönebeck wurden entfernt. In Schönebeck ist allerdings die Farbe der PlusPunkte unverändert stark verblasst. Ein Neuanstrich, wie in Bremen-Lesum vor über einem Jahr durchgeführt, ist überfällig. In Bremen-Neustadt waren einige Dachstützen beschmiert. Zudem war das Bahnsteigdach an einzelnen Stellen undicht. In Bremerhaven Hbf tropfte an zwei Stellen Wasser aus dem Bahnsteigdach der Gleise 2 und 3 (siehe Abb. 44). In einem erst vor zwei Jahren in Bremerhaven-Wulsdorf errichteten Wetterschutz tropfte an mehreren Stellen Wasser aus der Regenrinne in den Unterstand.

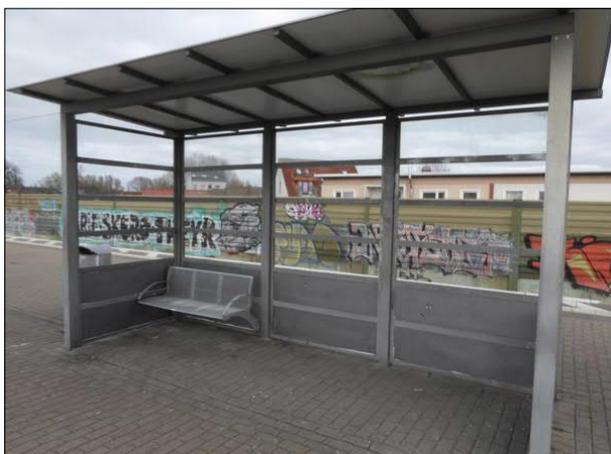
Abbildung 11: Im Unterstand in Bremen-Walle fehlten 15 Scheiben. Zudem waren eine weitere Scheibe und die Brüstung beschädigt.

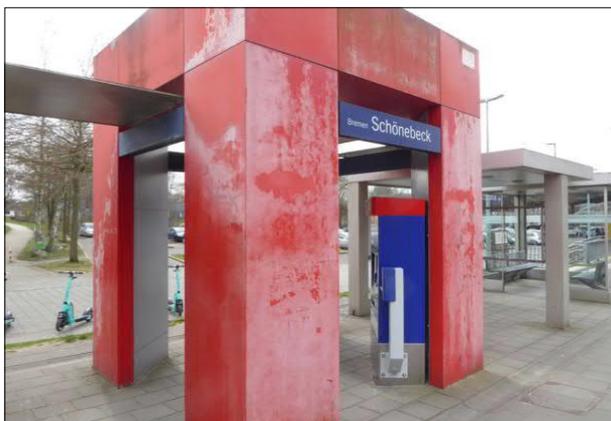
Abbildung 12: Die stark verblasste Farbe der Wetterschutzmodule in Bremen-Schönebeck beeinträchtigt das Erscheinungsbild auch noch in diesem Jahr.

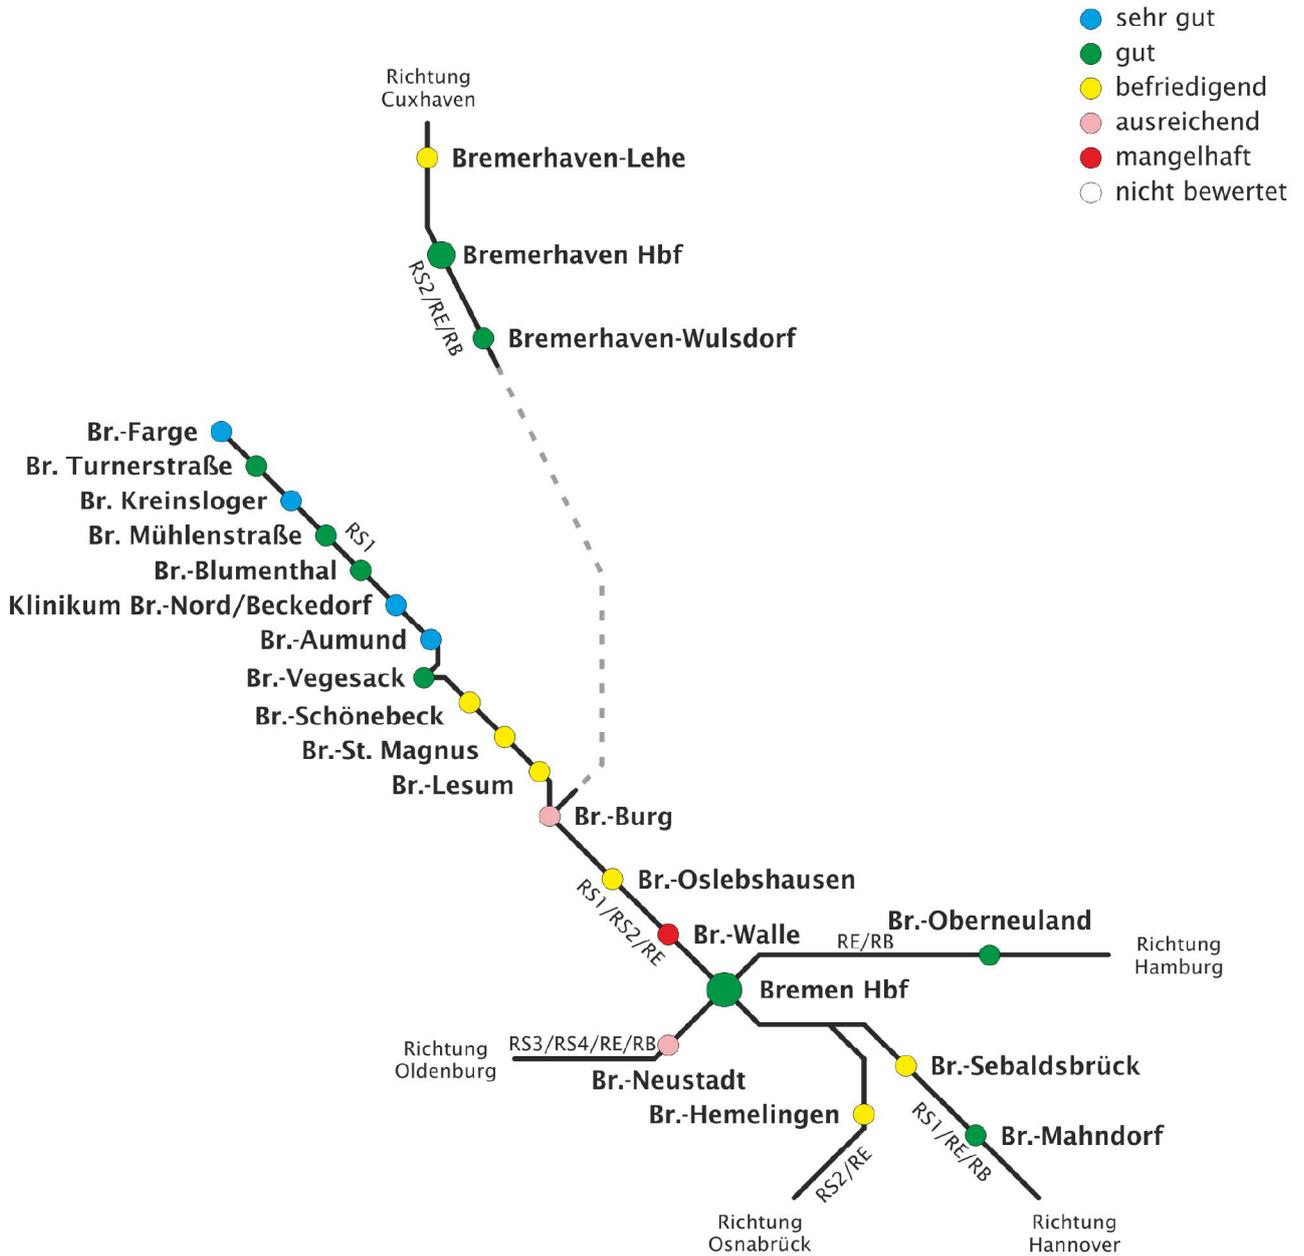
Karte 4: Zustand des Wetterschutzes
 (Qualitätskontrolle Frühjahr 2022)

Der Umfang der in diesem Jahr festgestellten **Schäden liegt erneut über dem des Vorjahres**. Seit der Erhebung im Sommer 2021 wurden lediglich die beiden fehlenden Scheiben in Bremerhaven Hbf erneuert. In Bremen-Burg, Neustadt und Bremerhaven-Lehe sind die **Glasschäden** seit mehr als einem Jahr nicht instandgesetzt worden. In Bremen-Burg und in Bremen-Walle sind gegenüber dem Vorjahr **neue Schäden größeren Umfangs zu verzeichnen, so dass die Glasschäden an den Bahnstationen im Land Bremen das bisher höchste Ausmaß angenommen haben**. In Mahndorf und in Oberneuland waren einzelne Scheiben der Unterstände beschädigt.

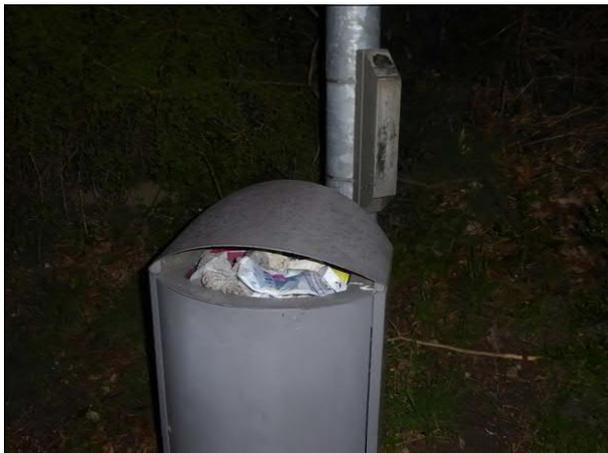
Abbildung 13: In Bremen-Lesum war ein Abfallbehälter voll.

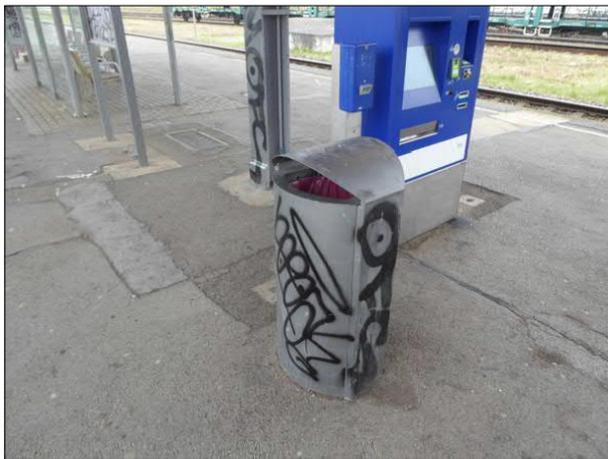
Abbildung 14: In Bremen-Neustadt waren unter anderem auch die Abfallbehälter auf dem Bahnsteig stark besprüht.

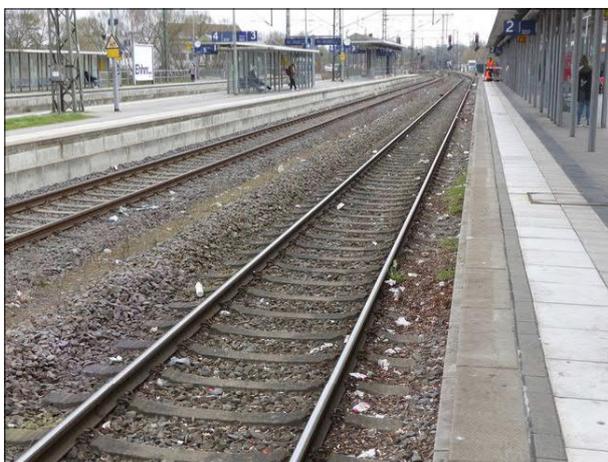
Abbildung 15: Das Gleis 2 in Bremen-Burg war stark verunreinigt.

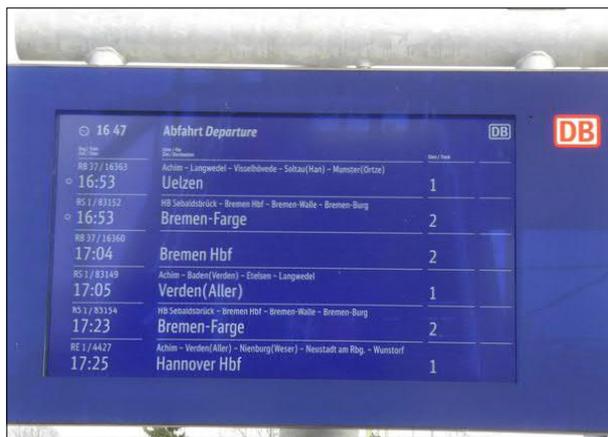
Abbildung 16: In Bremen-Mahndorf wurde die Fahrgastinformation durch die Inbetriebnahme des neuen Abfahrtsmonitors auf dem Bahnsteig Richtung Bremen Hbf deutlich verbessert.

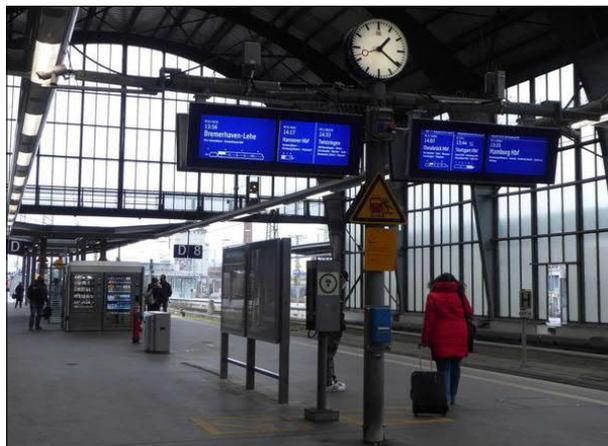
Abbildung 17: Die Informationen auf den neuen Zugzielanzeigern in Bremen Hbf sind in relativ kleiner Schriftgröße dargestellt. Dies gilt leider auch für die relevantesten Informationen wie Zugziel und Abfahrtszeit.

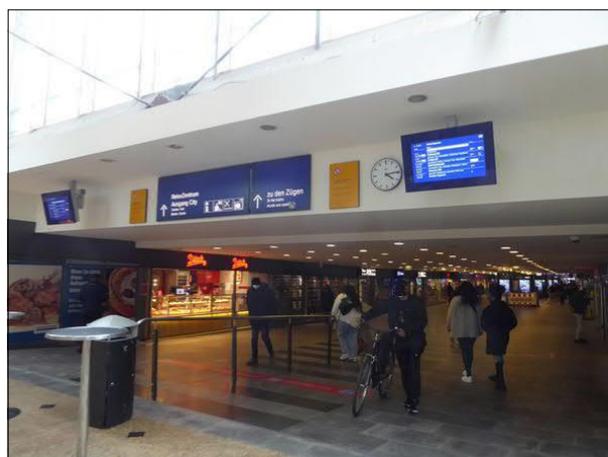
Abbildung 18: Die neuen Abfahrtsmonitore in Bremen Hbf am Tunnelzugang von der Bürgerweide sind kleiner als ihre Vorgängermodelle. Die Lesbarkeit ist durch die daraus resultierende geringe Schriftgröße unbefriedigend.

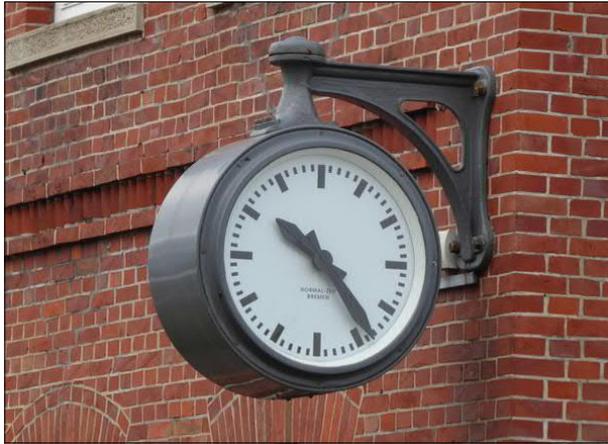
Abbildung 19: In Bremen-Farge funktioniert die Bahnhofsuhr am ehemaligen Empfangsgebäude wieder.

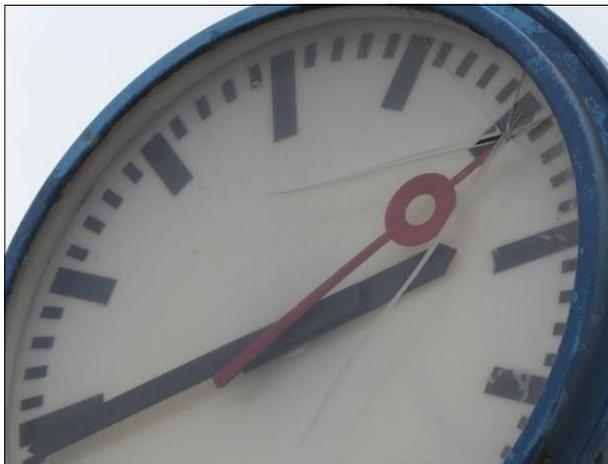
Abbildung 20: An der Bahnsteiguhr in Bremen-Hemelingen war einseitig das Glas beschädigt. Die Uhrzeit wurde korrekt angezeigt.

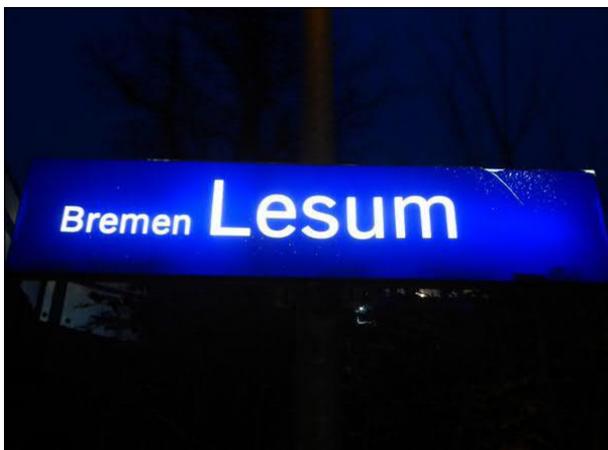
Abbildung 21: An jedem der beiden Bahnsteige in Bremen-Lesum funktionierte die Beleuchtung nur an jeweils einem Bahnhofnamensschild.

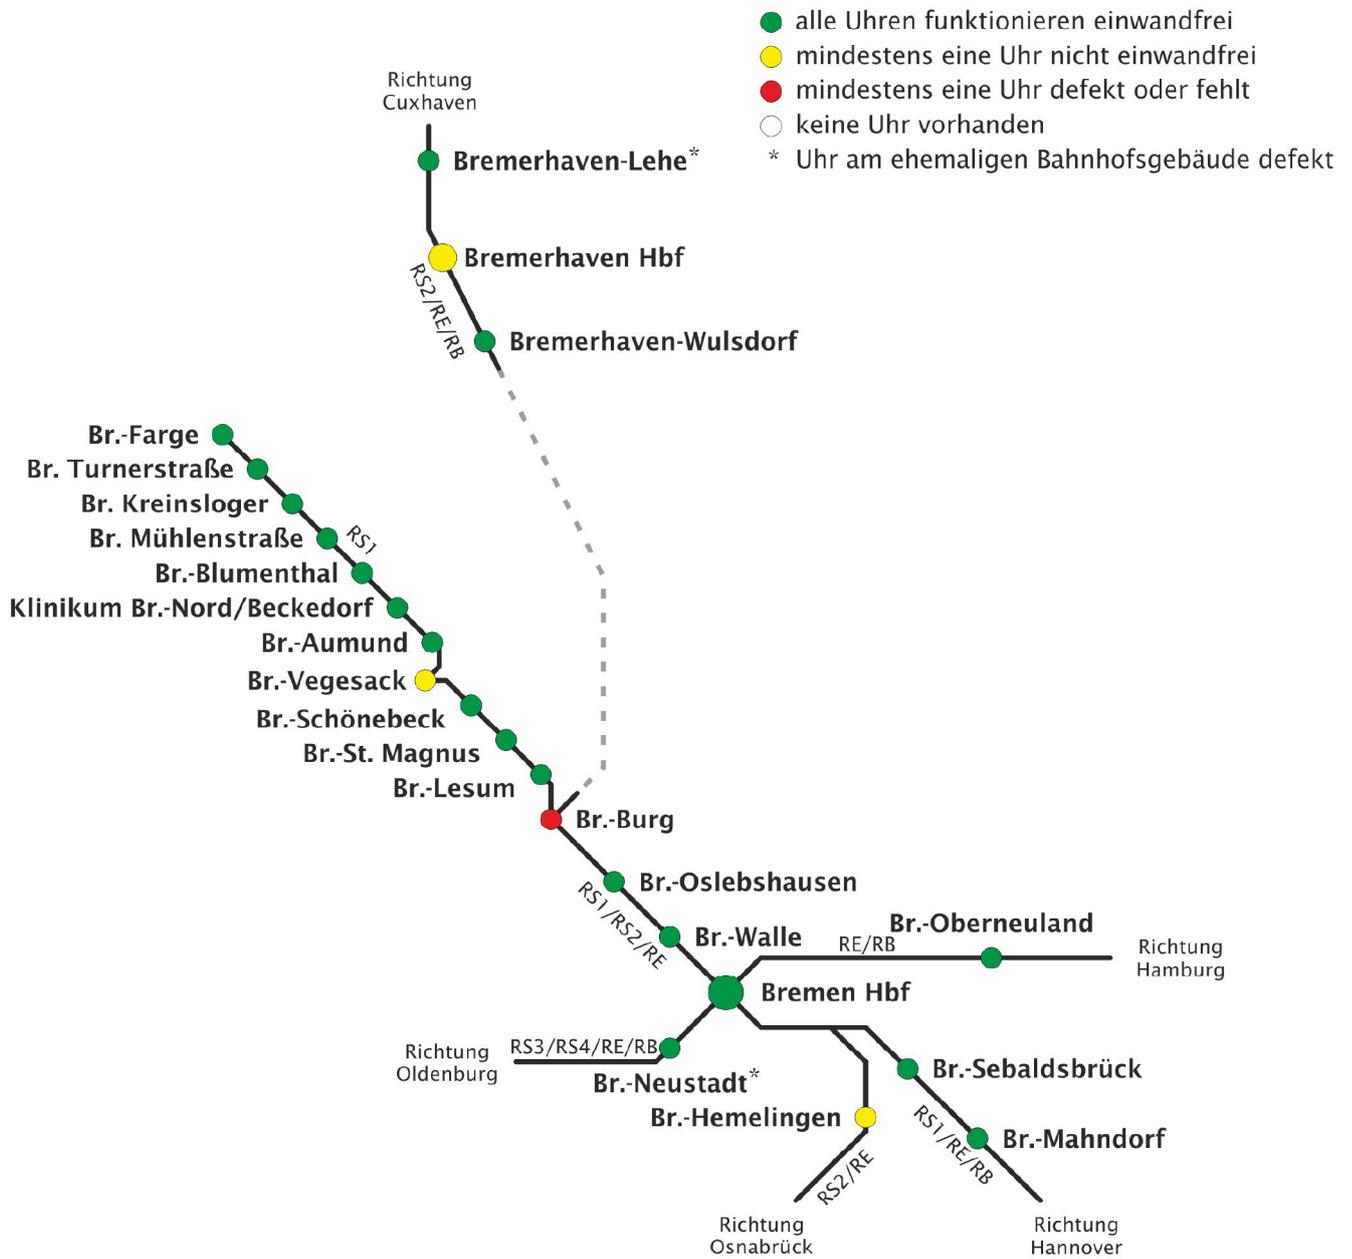
Karte 5: Funktionsfähigkeit der Uhren
 (Qualitätskontrolle Frühjahr 2022)

An der Uhr auf dem Empfangsgebäude von Bremerhaven Hbf sind seit zwei Jahren beide Zeiger um rund 2 Minuten verdreht. An Gleis 4 war wie im Vorjahr ein Sekundenzeiger defekt. In Bremen-Vegesack ist das Zifferblatt einer Uhr am Bahnhofsgebäude beschädigt.

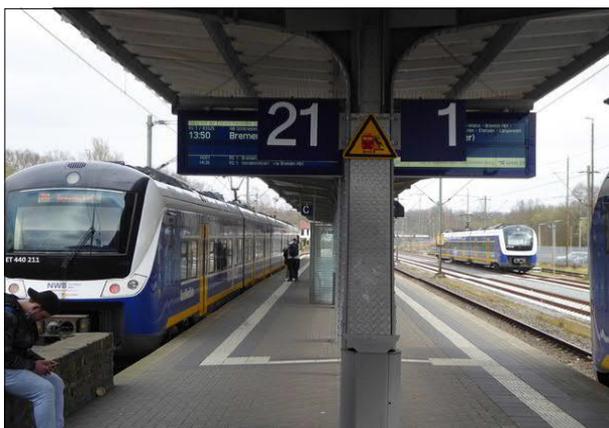
Abbildung 22: Die am Bahnsteigzugang in Bremen-Vegesack vor einem Jahr nicht vorhandene Information über die Gleisnummern ist nun gegeben. Leider werden durch die neuen Schilder große Teile der Informationen auf den Zugzielanzeigern verdeckt.

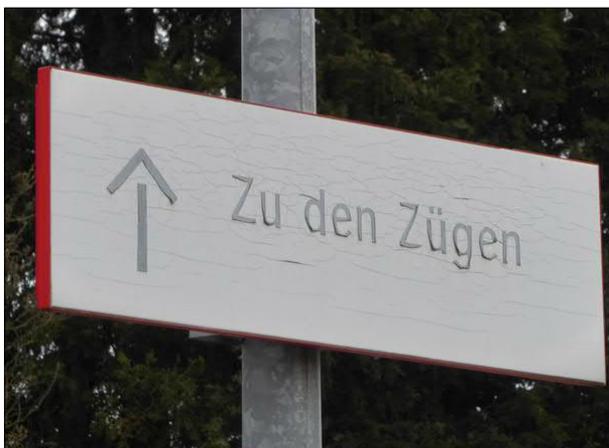
Abbildung 23: An einigen Schildern an den Stationen im Bereich der FVE sind Alterungserscheinungen in Form von abblättrender Beschriftungsfolie zu erkennen. Auch bei dem abgebildeten Schild am Haltepunkt Bremen Kreinsloger ist das der Fall.

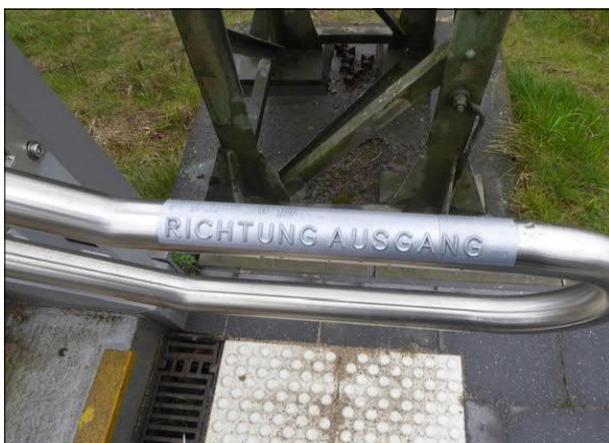
Abbildung 24: An vielen Handläufen der Rampen und Treppen zu den Bahnsteigen wurden taktile Wegweiserschilder für Sehbehinderte nachgerüstet. Auch an der Bahnsteigtreppe in Bremerhaven-Wulsdorf gibt es solche Schilder jetzt.

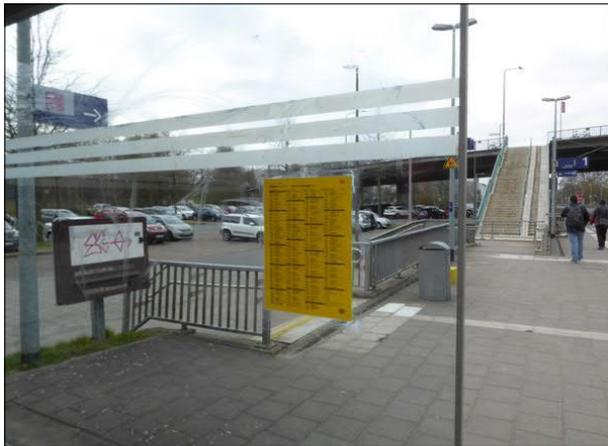
Abbildung 25: Da die Vitrinen in Bremen-Schönebeck an Gleis 1 durch Vandalismus zerstört waren, wurde der Abfahrtsplan als Minimalinformation an eine Scheibe des Wetterschutzes geklebt.

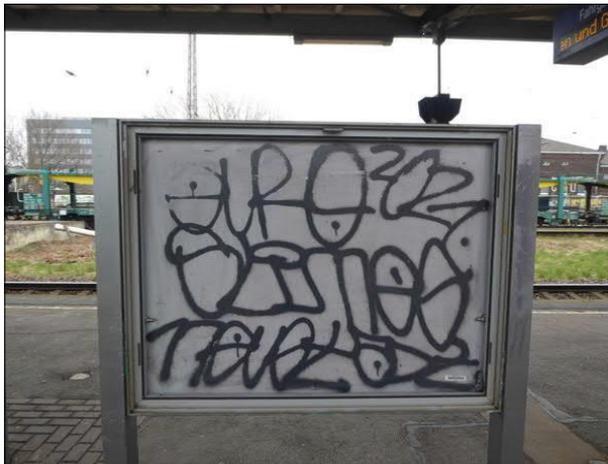
Abbildung 26: Die Scheibe der einzigen Vitrine auf dem Bahnsteig in Bremen-Neustadt fehlte, und die Rückwand war beschmiert. Informationsaushänge gab es nur am Bahnhofseingang.

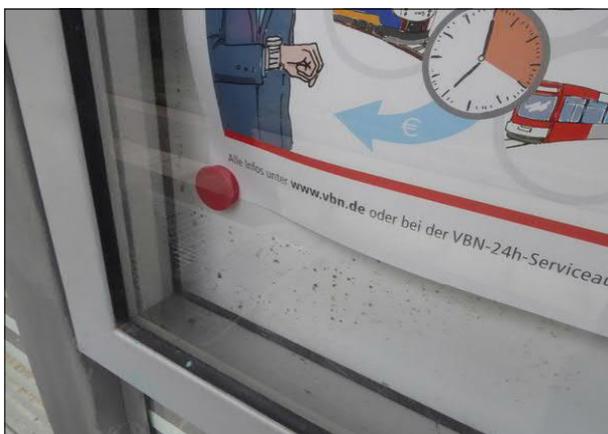
Abbildung 27: Auf der Rückwand in der westlichen Vitrine des Haltepunkts Bremen Mühlenstraße hat sich bereichsweise Schimmel gebildet.

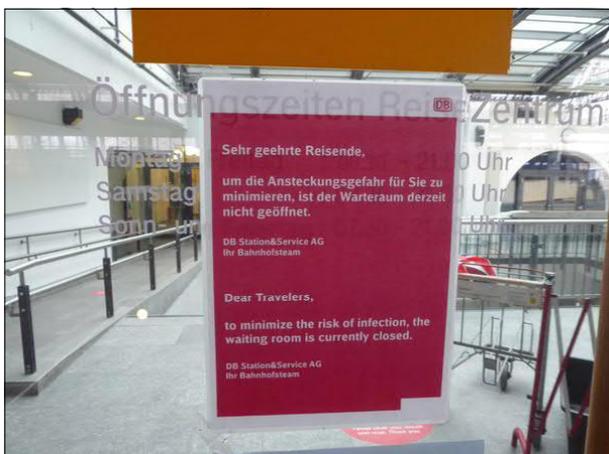
Abbildung 29: Aus Infektionsschutzgründen war der Warteraum über dem Reisezentrum in Bremen Hbf Ende März noch gesperrt.

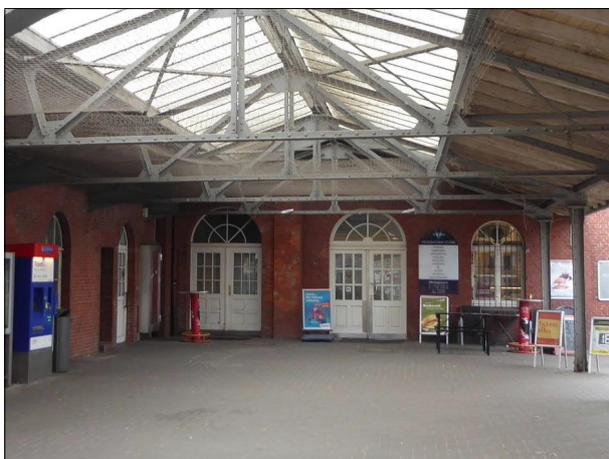
Abbildung 30: Nach der Schließung des Reisezentrums in Bremen-Vegesack verbleibt der Verkauf von Reisebedarf einschließlich von Fahrkarten des VBN-Tarifs die einzige öffentliche Nutzung im Bahnhofsgebäude.

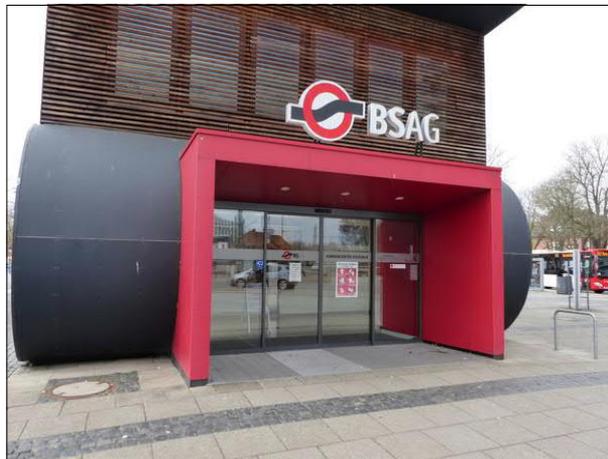
Abbildung 32: In Bremen-Vegesack wurde der personenbediente Fahrkartenverkauf von der BSAG mit ihrer Verkaufsstelle auf dem Bahnhofsvorplatz übernommen.

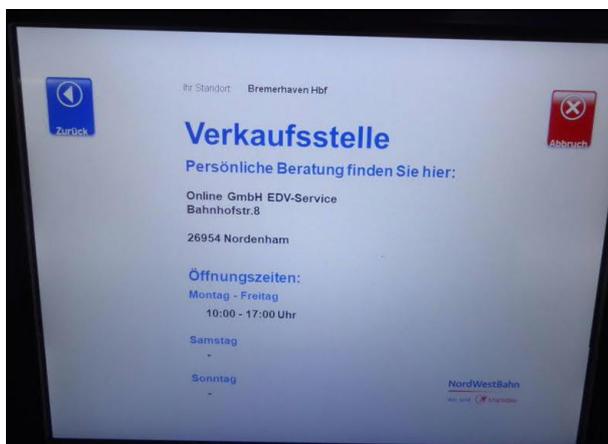
Abbildung 33: Die auf dem NWB-Automat in Bremerhaven Hbf angezeigte Information zur personenbedienten Verkaufsstelle in Nordenham ist für die Fahrgäste wenig hilfreich.

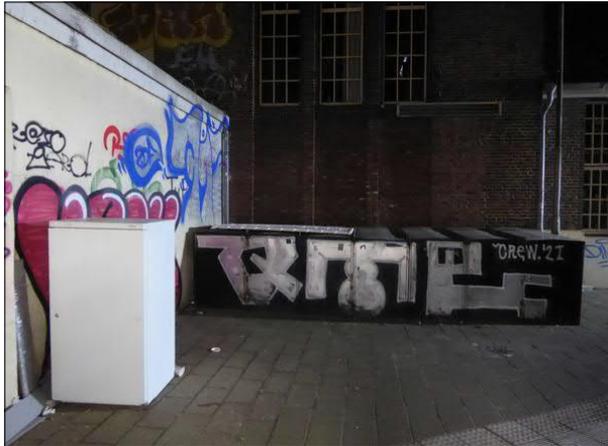
Abbildung 34: Beim Verlassen des hinter dem ehemaligen Empfangsgebäude endenden Bahnstunnels in Bremen-Oslebshausen stieß man auf großflächige Schmierereien an der Wand und den Fahrradboxen und auf Sperrmüll.

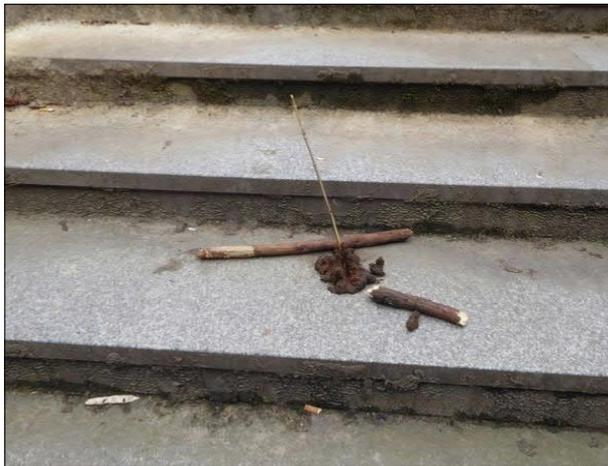
Abbildung 35: In der Unterführung und auf der nördlichen Treppe am Bahnhof Bremen-Hemelingen lagen Exkremente. Die auf der Treppe waren immerhin markiert.

Auch in diesem Jahr waren einige Zugangsbereiche aufgrund größerer Verschmutzungen in unbefriedigendem Zustand. Dies gilt besonders für die Unterführungen in Hemelingen und Neustadt. Neben den Schmierereien an den Wänden wurden im Tunnel von Hemelingen an zwei Stellen Exkremente verzeichnet. Der Zustand des im Jahr 2014 mit lokalen Motiven sehr ansehnlich gestalteten Bahnstunnels in Sebaldsbrück verschlechtert sich zusehends. Immer mehr Krizeleien und kleine Schäden werden nicht beseitigt. In Oslebshausen war der Bereich zwischen dem ehemaligen Bahnhofsgebäude und der Unterführung von großflächigen Schmierereien und Abfällen geprägt.

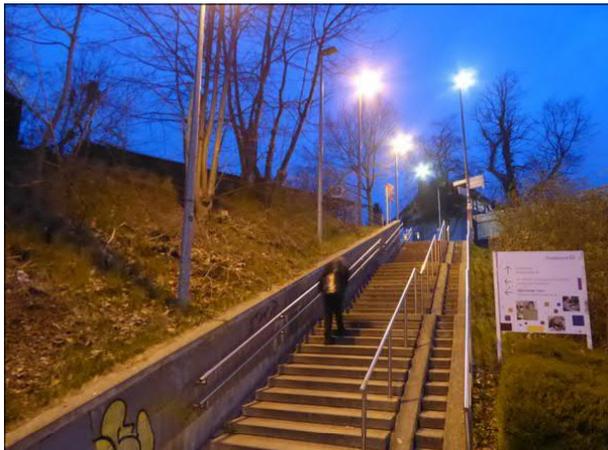
Abbildung 37: In Bremen-Lesum war die Beleuchtung an der Treppe von Gleis 2 vollkommen ausreichend, obwohl eine Leuchte defekt war.

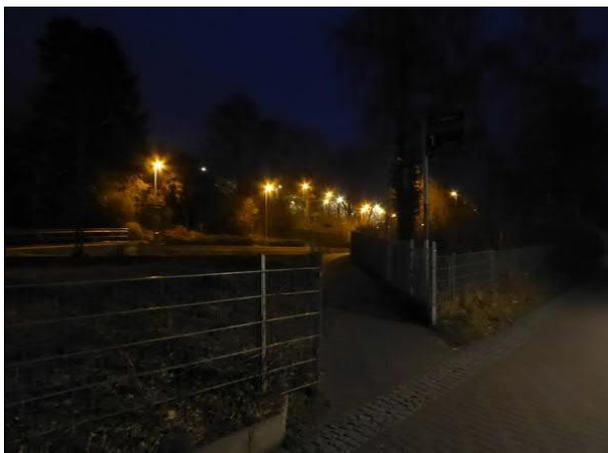
Abbildung 38: Am westlichen Zugang zu Gleis 1 in Bremen-Lesum war die Beleuchtung aufgrund eines defekten Lichtmastes unzureichend.

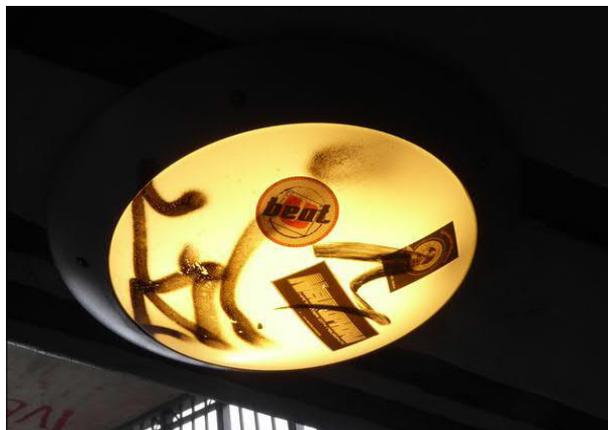
Abbildung 39: In der Unterführung am Bahnhof Bremen-Sebaldsbrück sind einige Leuchten bekrizelt und beklebt.

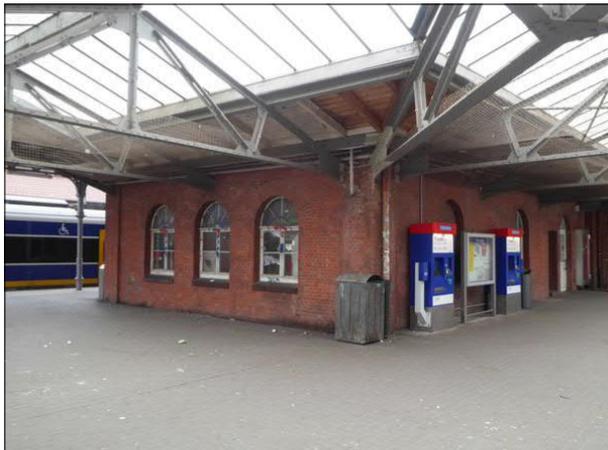
In Bremen-Vegesack wurde das Erscheinungsbild durch das Entfernen vieler Schmierereien an der Fassade des Bahnhofsgebäudes verbessert. Ein größerer Riss im Mauerwerk, Schmierereien an der Bahnsteigseite und zahlreiche Aufkleber an den Fallrohren lassen jedoch weiteren Handlungsbedarf leicht erkennen.

Abbildung 40: Durch das Entfernen der Schmierereien am Bahnhofsgebäude wurde die Situation in Bremen-Vegesack etwas verbessert. Die Kritzeleien an den Fenstern wurden nicht beseitigt.

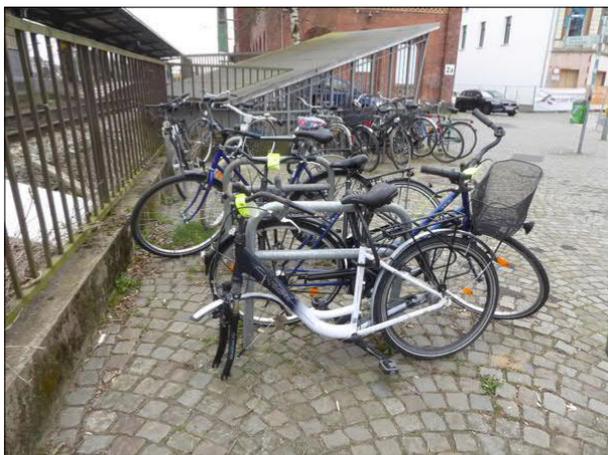
Abbildung 41: In Bremen-Sebaldsbrück waren nicht mehr fahrbereite Fahrräder mit einem Hinweis auf eine baldige Entfernung gekennzeichnet.

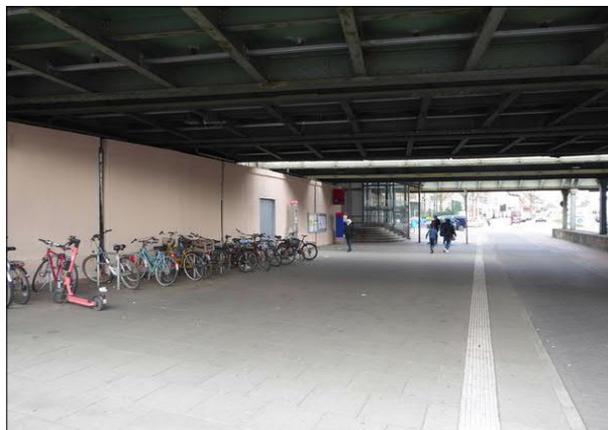
Abbildung 42: Durch den Farbanstrich der Wände wurde das Erscheinungsbild des Zugangsbereichs am Bahnhof Bremen-Walle unter den Eisenbahnbrücken verbessert.

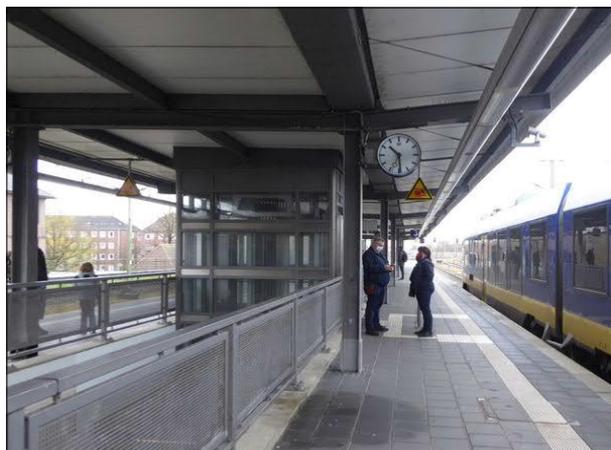
Abbildung 44: Das Bahnsteigdach an den Gleisen 2/3 in Bremerhaven Hbf war an einzelnen Stellen undicht.

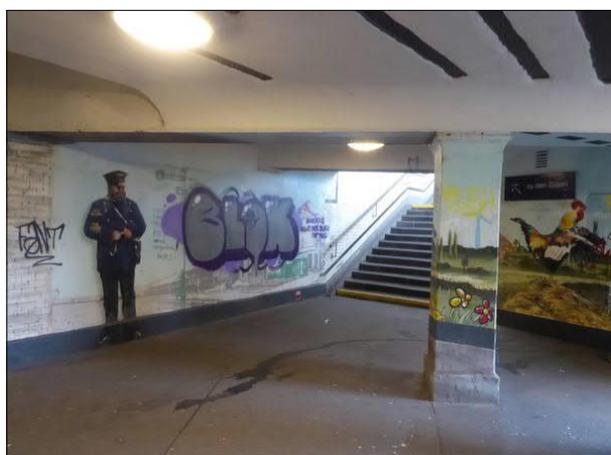
Abbildung 45: Die ehemals sehr ansehnlichen Motive auf den Wänden des Fußgängertunnels am Bahnhof Bremen-Sebaldsbrück werden zunehmend durch Schmierereien und Rostspuren verhandelt.

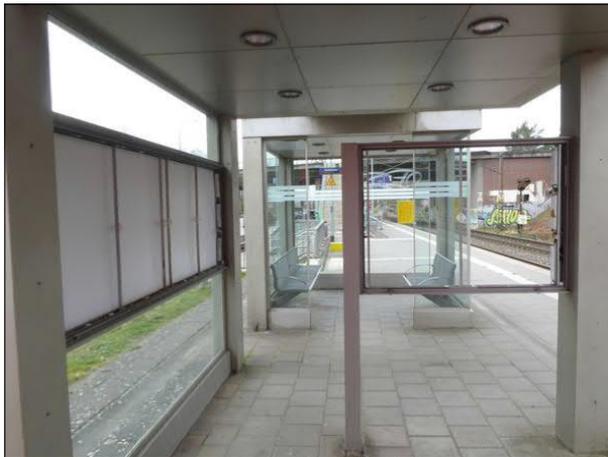
Abbildung 46: Die beiden Vitrinen in Bremen-Schönebeck an Gleis 1 wurden mutwillig zerstört.

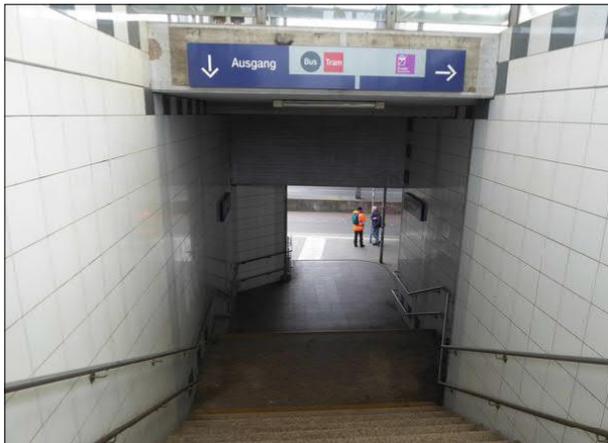
Abbildung 47: Die Wegeleitung am Ausgang des Bahnhofs Bremen-Walle ist nur für den Schienenersatzverkehr (SEV) eindeutig. Die Anordnung der Hinweise zu Bussen und Straßenbahnen sind nicht widerspruchsfrei.

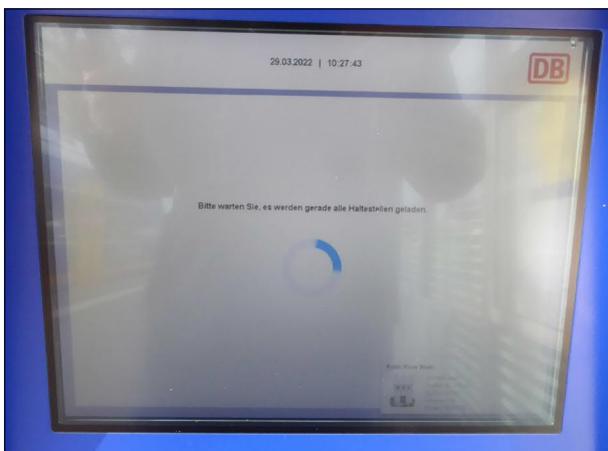
Als noch nicht alltagstauglich erschien bei den neuen NWB-Automaten die Funktion, dass auch Fernverkehrsfahrkarten erworben werden können. Ein Versuch wurde aufgrund sehr langer Ladezeiten des Programms abgebrochen (siehe Abb. 48).

Abbildung 48: Der Versuch des Kaufs einer Fernverkehrsfahrkarte am neuen Automat der NordWestBahn in Bremen-Farge wurde wegen sehr langer Wartezeiten beim Laden der benötigten Bedienoberflächen abgebrochen.

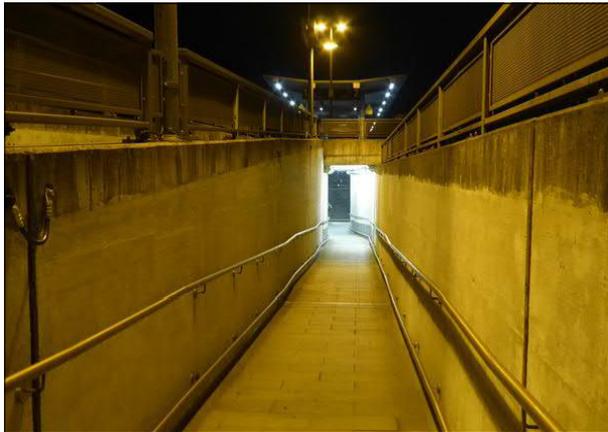
Im Tunnel von Bremerhaven Hbf ist unverändert Rost an den Gleiströgen. Es gibt einzelne Stellen, an denen Wasser aus dem Gleistrog in den Tunnel tropft. In Bremen-Oslebshausen wurden die Wandfliesen an der Rampe auf den Bahnsteig vollständig entfernt, nachdem in den letzten Jahren bereichsweise immer wieder Schäden aufgetreten waren. In Lesum und in Mahndorf waren einzelne Entwässerungsrinnen an den Rampen versandet.

Abbildung 49: An der Rampe zum Bahnsteig in Bremen-Oslebshausen wurden sämtliche Fliesen von den Wänden entfernt.

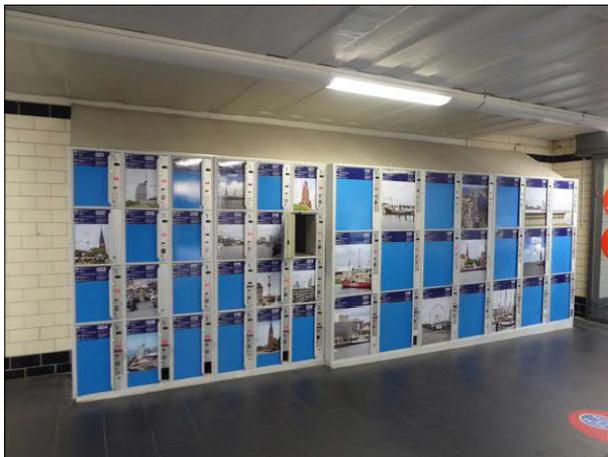
Die Empfangshalle von Bremerhaven Hbf zeichnet sich durch hervorragende Sauberkeit aus. In Bremen Hbf beeinträchtigte auch in diesem Jahr der Uringurch im östlichen Seitenflügel des Bahnhofsgebäudes die Stationsqualität. Der Schließfachbereich in Bremen Hbf wurde modernisiert und wirkt vor allem durch eine deutlich hellere Beleuchtung einladender. In Bremerhaven Hbf sind die Schließfächer am Beginn des Bahnsteigtunnels platziert. Durch Türbklebungen mit lokalen Motiven wurde das Erscheinungsbild der Anlage erheblich verbessert (siehe Abb. 50).

Abbildung 50: Das Erscheinungsbild der Schließfächer in Bremerhaven Hbf wurde durch die Beklebung der Türen mit Farbfolien und lokalen Motiven deutlich verbessert.

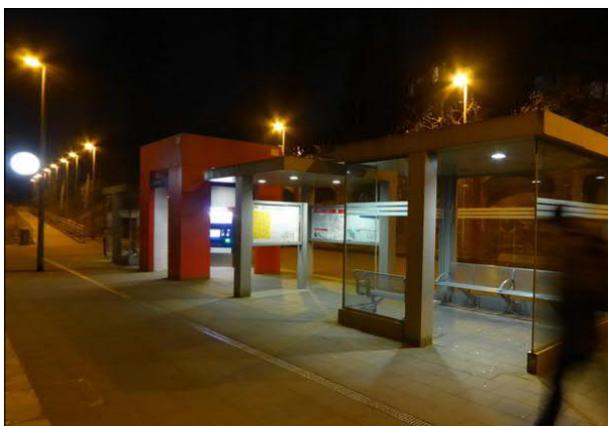
Abbildung 51: Trotz sieben nicht funktionierender Leuchten war die Beleuchtung im Wetterschutz an Gleis 1 in Bremen-Lesum ausreichend.
