11. Qualitätskontrolle an den Bahnstationen im Land Bremen

Ergebnisbericht

Frühjahr 2022

Auftraggebende:
ZVBN und
Freie Hansestadt Bremen
Senatorin für Klimaschutz, Umwelt,
Mobilität, Stadtentwicklung und
Wohnungsbau

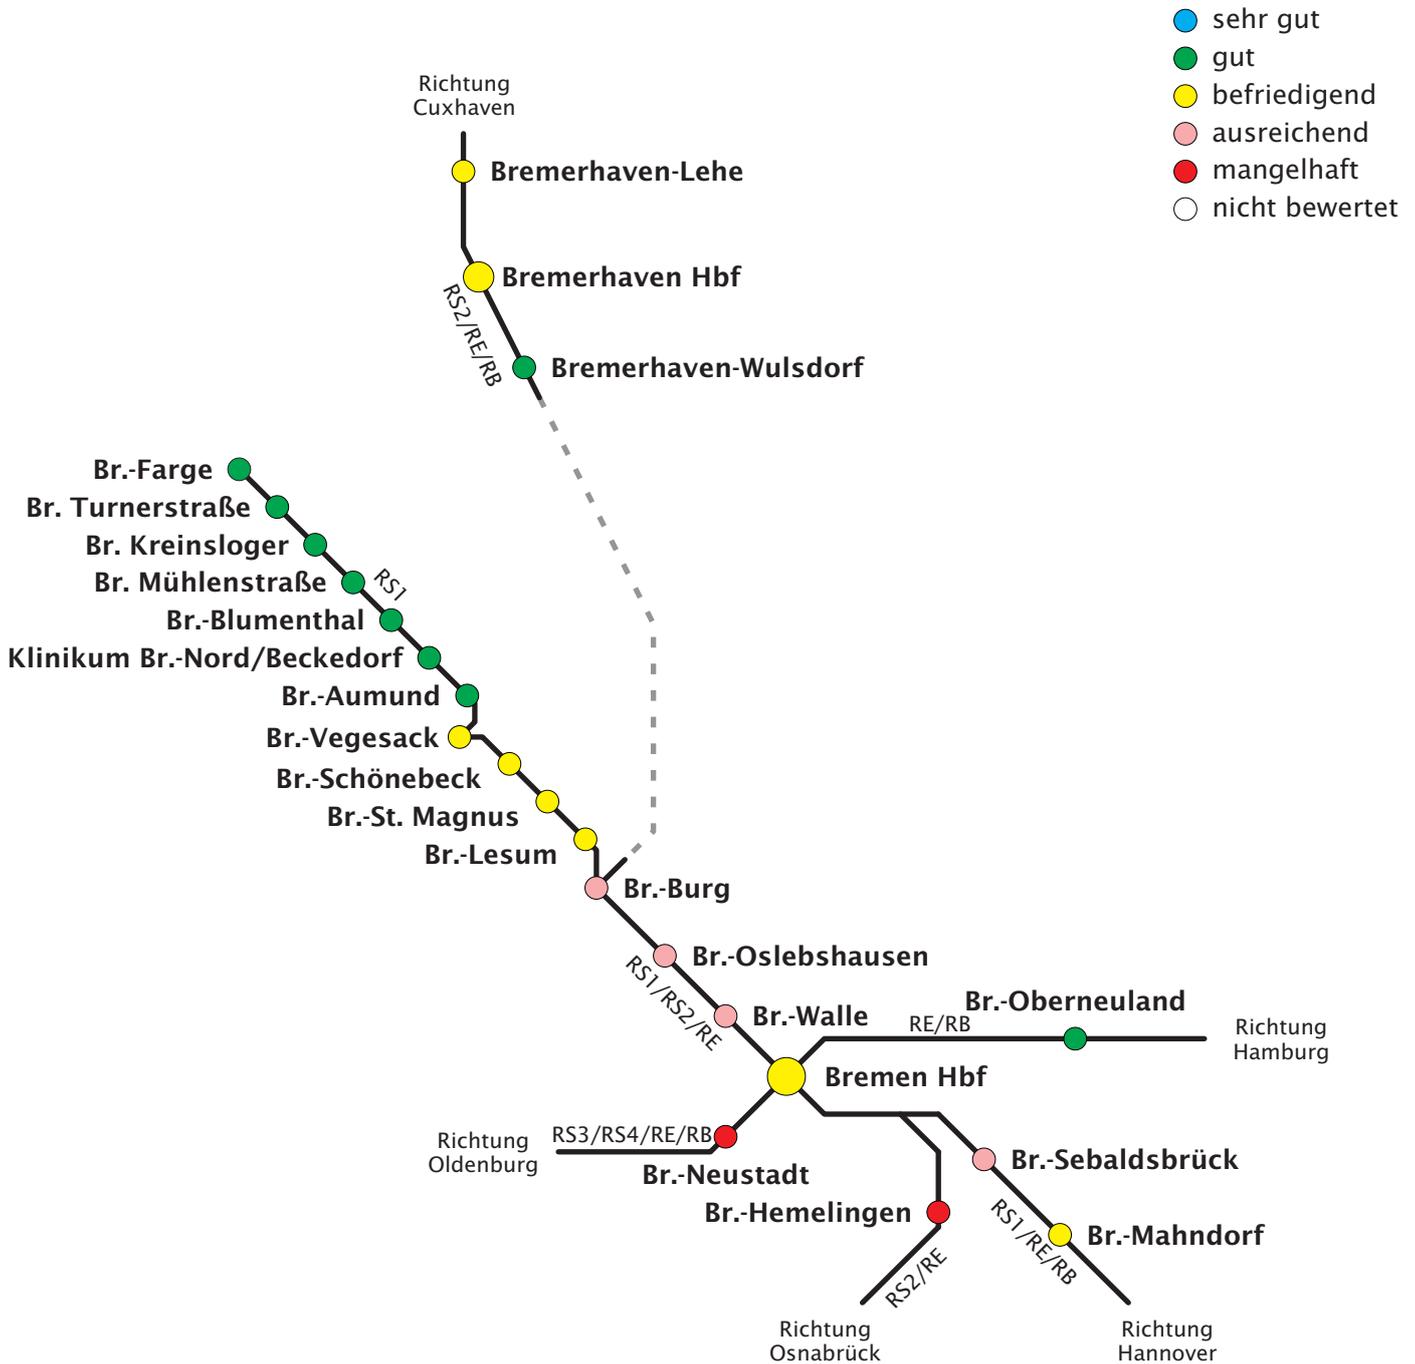
Karte 7: Bewertung Wartekomfort
 (Qualitätskontrolle Frühjahr 2022)

Das Qualitätsniveau im Bereich des Wartekomforts ist gegenüber dem Vorjahr wieder etwas verschlechtert. Vor allem einige Zugangsbereiche sind als stark verschmutzt einzustufen. Der Umfang hat teilweise noch zugenommen. Ebenfalls zugenommen haben die Glasschäden an den Wetterschutzeinrichtungen. Wie bereits im Vorjahr stehen einzelnen Reparaturen mehrere neue Schäden gegenüber.

An allen Stationen gab es Schäden oder Verschmutzungen, so dass im Bereich Wartekomfort keine Station als „sehr gut“ eingestuft werden konnte.

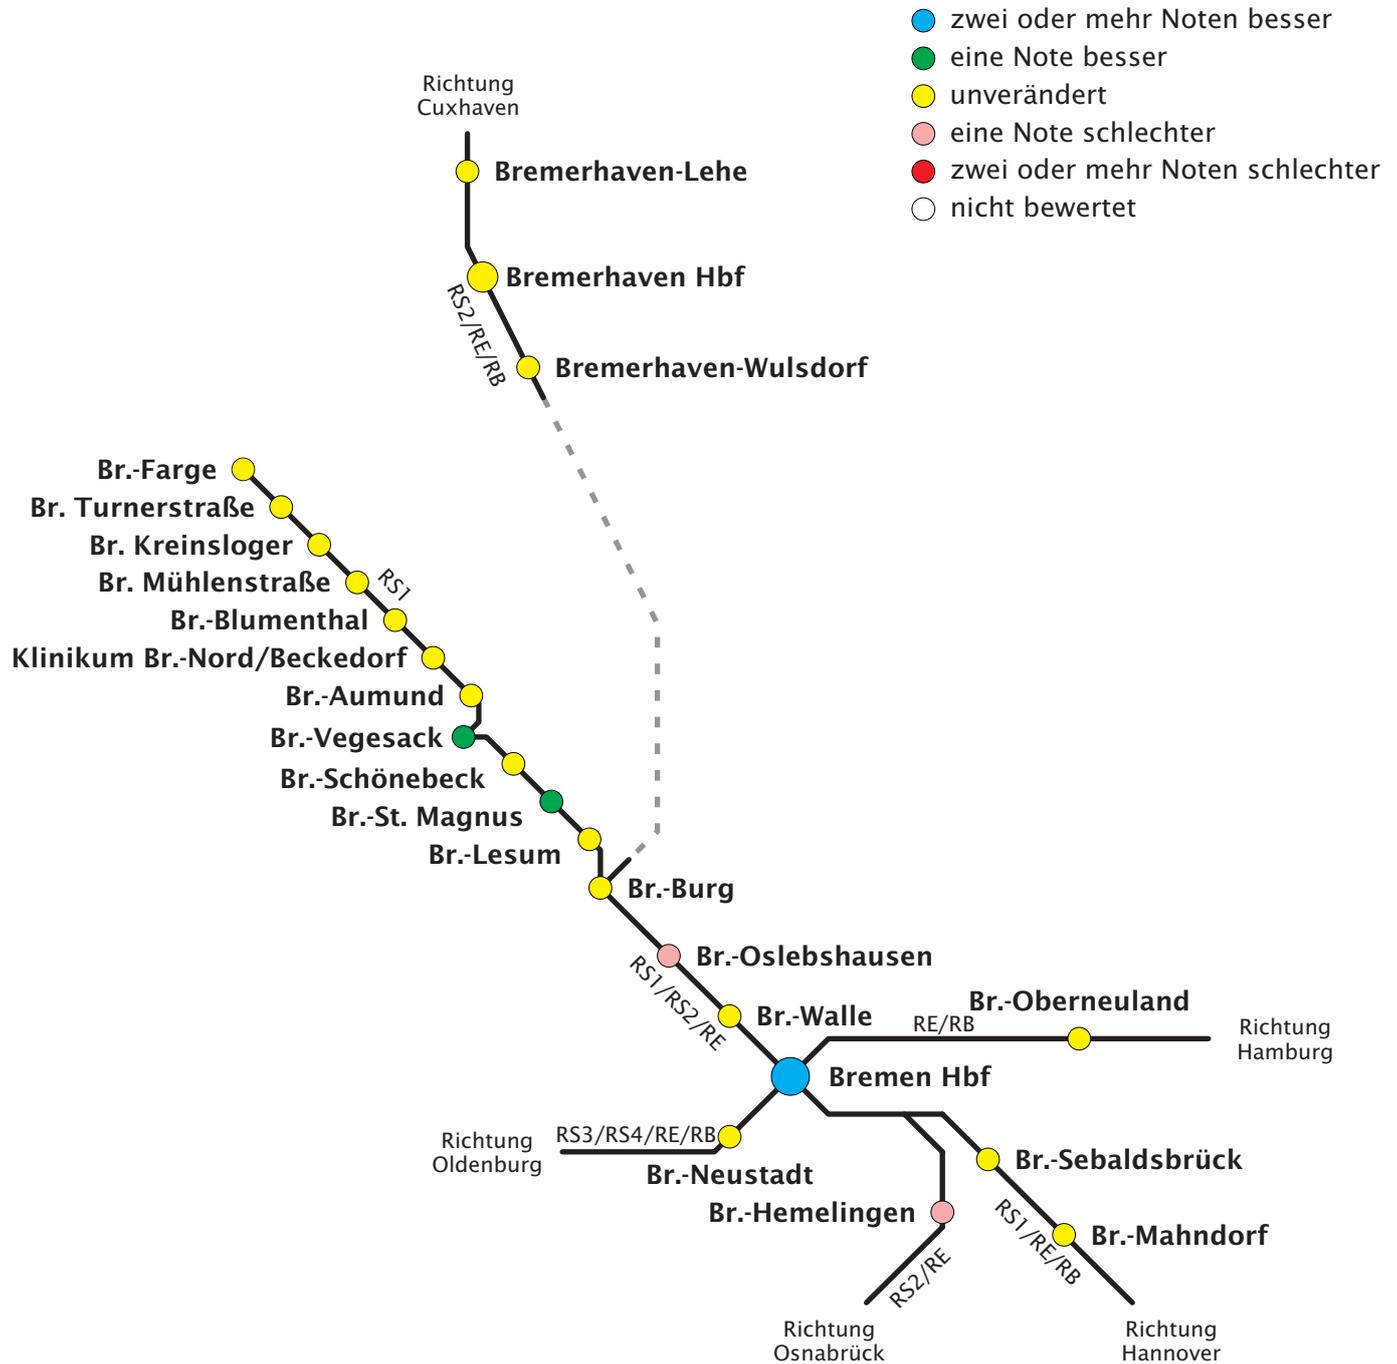
**Karte 11: Veränderung der Gesamtnote
 im Vergleich zur Qualitätskontrolle 2021
 (Qualitätskontrolle Frühjahr 2022)**

Im Vergleich zum letzten Jahr wurden drei Stationen besser und zwei Stationen schlechter bewertet (siehe Karte 11). In diesem Jahr wurde erneut kein Bahnhof in allen Bereichen mit „sehr gut“ bewertet. Die Gesamtnote „sehr gut“ erhielt als einziger der Bahnhof Bremen-Farge. In Bremen-Neustadt und in Bremen-Hemelingen wurde der Zustand in diesem Jahr mit der Gesamtnote „ausreichend“ beurteilt. Ausschlaggebend sind an beiden Stationen die Mängel im Bereich Wartekomfort. Während sich die gravierenden Mängel in Hemelingen auf den Zugangsbereich konzentrieren, ist in Bremen-Neustadt auch ein Teil der Bahnsteigausstattung betroffen.
