10. Qualitätskontrolle an den Bahnstationen im Land Bremen

Ergebnisbericht

Sommer 2021

Auftraggebende:
ZVBN und
Freie Hansestadt Bremen
Senatorin für Klimaschutz, Umwelt,
Mobilität, Stadtentwicklung und
Wohnungsbau

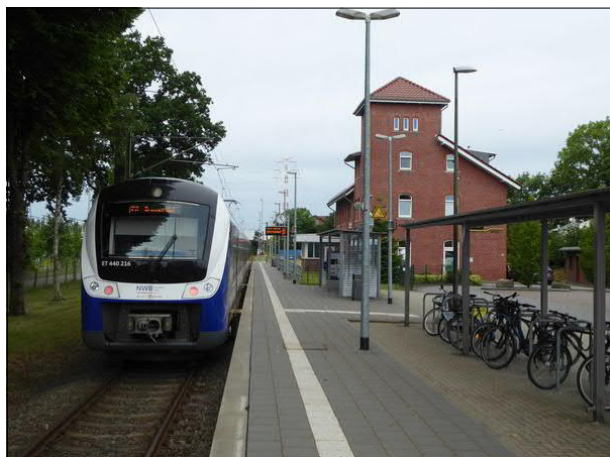
Abbildung 1: Mit nur kleinen Mängeln war Bremen-Farge wie im Vorjahr die einzige Bahnstation, die die Gesamtnote „sehr gut“ erhielt.

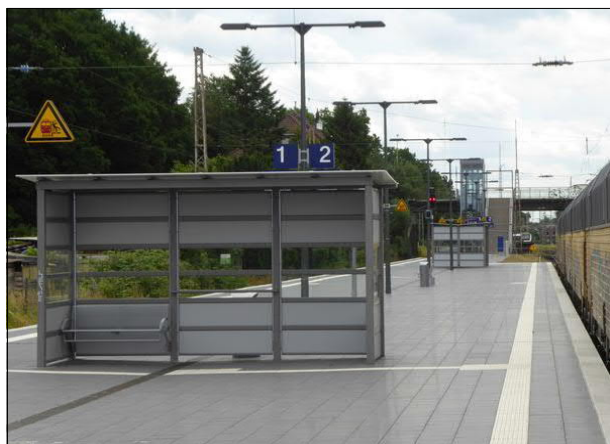
Abbildung 2: Nachdem der Bahnsteig in Bremerhaven-Wulsdorf bereits im letzten Jahr erneuert wurde, ist in diesem Frühjahr mit der Inbetriebnahme des Aufzugs die Modernisierung der Station abgeschlossen worden.

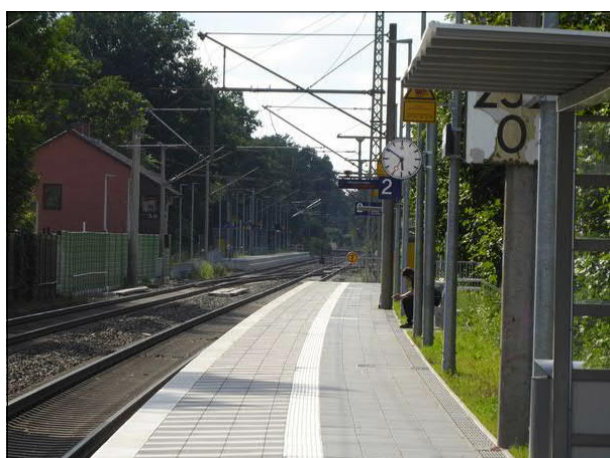
Abbildung 3: Die im letzten Jahr begonnene Erneuerung der Bahnsteige in Bremen-Oberneuland wurde in diesem Jahr fertiggestellt.

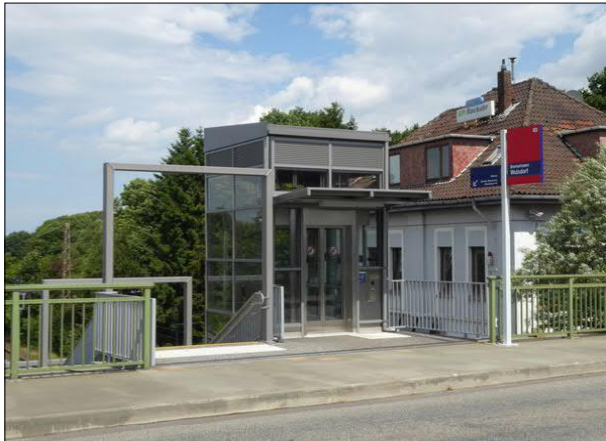
Abbildung 4: Zur barrierefreien Erreichbarkeit des Bahnsteigs ist in Bremerhaven-Wulsdorf direkt neben der Bahnsteigtreppe ein Aufzug gebaut worden.

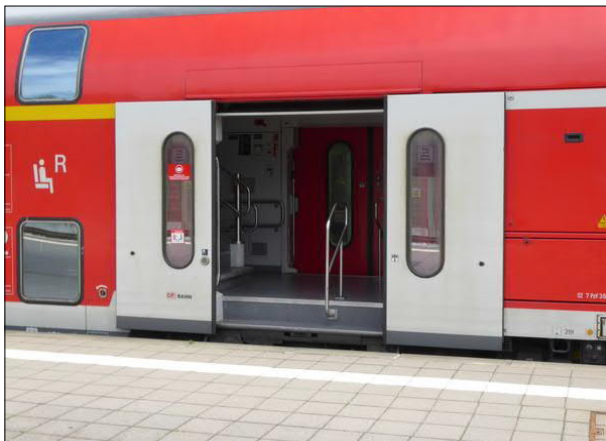
Abbildung 5: Auch an Bahnsteigen, die wie in Bremerhaven-Lehe eine Höhe von 76 cm über der Schienenoberkante aufweisen, ist an den meisten Türen kein stufenloser Einstieg in die Doppelstockwagen möglich.

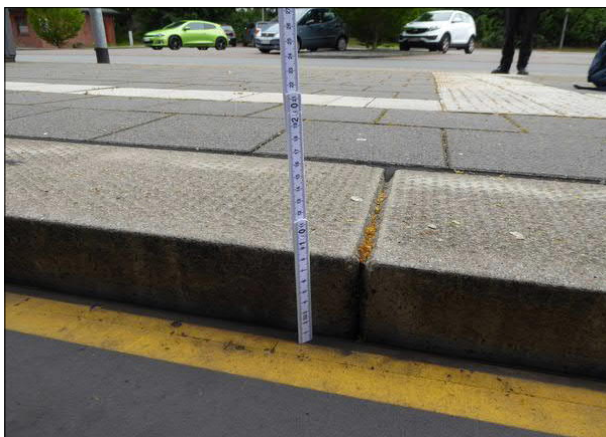
Abbildung 6: In Bremen-Farge wurde am Einstieg einer Regio-S-Bahn ein Höhenunterschied von gut 8 cm zwischen der Bahnsteigoberfläche und der Trittstufe gemessen. Mehr als 3 cm hohe Stufen gelten nicht mehr als uneingeschränkt barrierefrei.

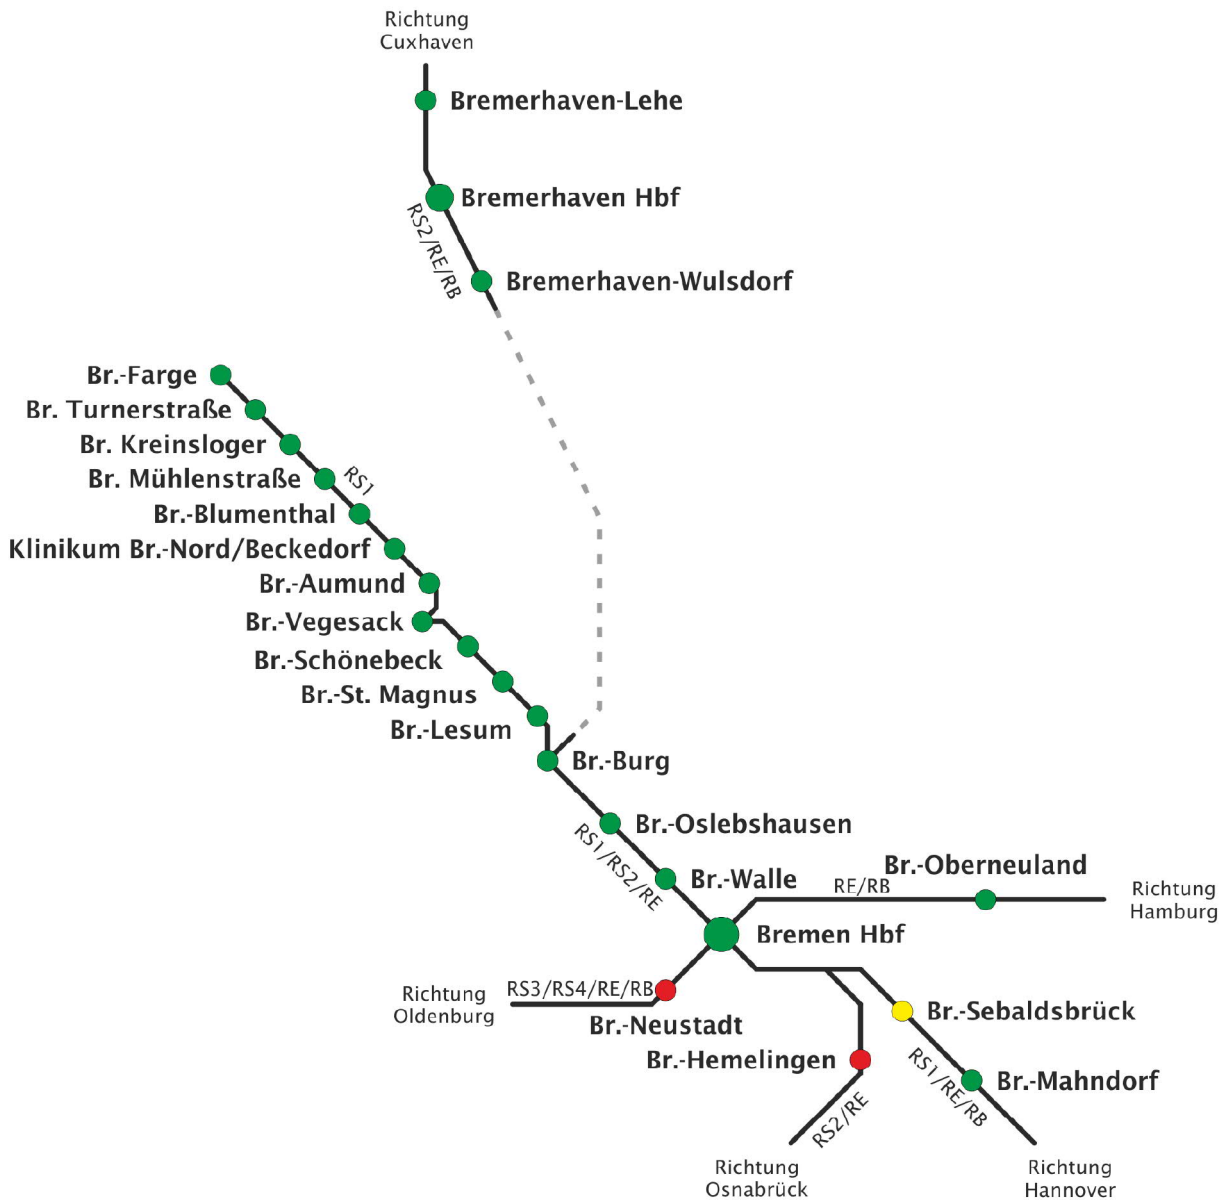
Karte 1: Barrierefreiheit (Zugänge und Bahnsteige)
 (Qualitätskontrolle Sommer 2021)

Noch nicht barrierefrei ausgebaut sind die Bremer Bahnstationen Neustadt, Hemelingen und Sebaldsbrück. Die Bahnsteige an diesen Stationen sind nur über Treppen erreichbar.

Während der Bahnhof Bremen-Neustadt bis Anfang des Jahres 2023 durch eine Bahnsteigerneuerung und den Einbau eines Aufzugs barrierefrei nutzbar sein soll, sind für Hemelingen und für Sebaldsbrück Stationsverlegungen um einige hundert Meter vorgesehen. Die Bauzeiten für die neuen Stationen sind noch nicht endgültig terminiert.

- alle Bahnsteige stufenfrei zugänglich, Bahnsteighöhen ermöglichen niveaugleichen Zugeinstieg
- alle Bahnsteige stufenfrei zugänglich, Bahnsteighöhen zu niedrig
- Bahnsteige nicht stufenfrei zugänglich, Bahnsteighöhen ermöglichen niveaugleichen Zugeinstieg
- Bahnsteige nicht stufenfrei zugänglich, Bahnsteighöhen zu niedrig

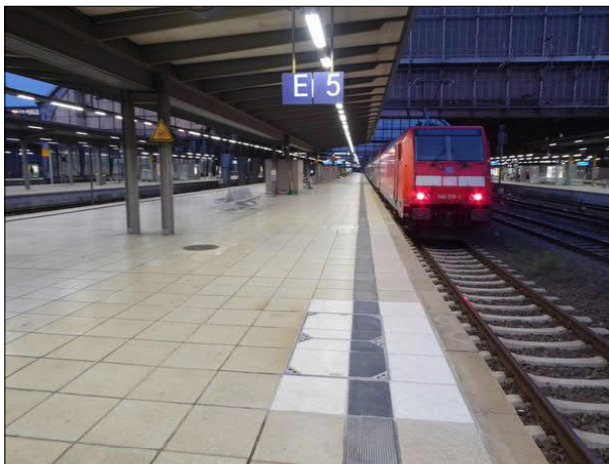
Abbildung 7: In Bremen Hbf sind an Gleis 5 bereichsweise die Bahnsteigplatten erneuert worden. Angehobene Platten und Schäden an den Fugen gab es dort in diesem Jahr nicht mehr.

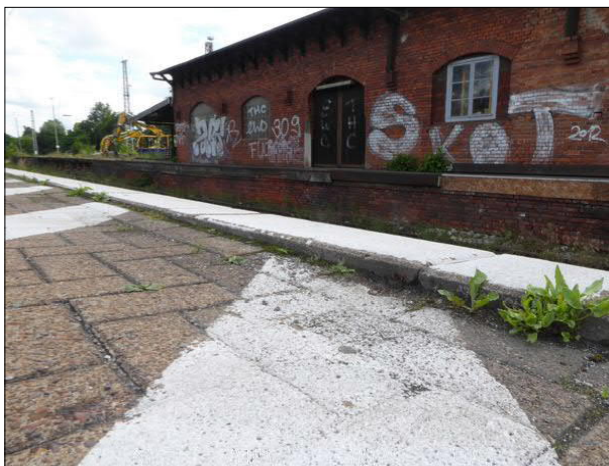
Abbildung 8: Auf dem Bahnsteig in Bremen-Sebaldsbrück war vor den Bahnsteigkanten bereichsweise das Pflaster abgesackt. Dadurch haben sich bis zu 4 cm hohe Stufen gebildet.

Größere Absackungen mit Stufenbildung vor den Bahnsteigkanten wurden mit bis zu 3 cm Höhe in Bremen-Hemelingen und bis zu 4 cm in Sebaldsbrück registriert. Weitgehend unverändert sind auch die Schäden an einigen Platten der Blindenleitstreifen in Bremen-Walle. Einzelne Platten der Blindenleitstreifen in Bremen-Schönebeck sind leicht beschädigt.

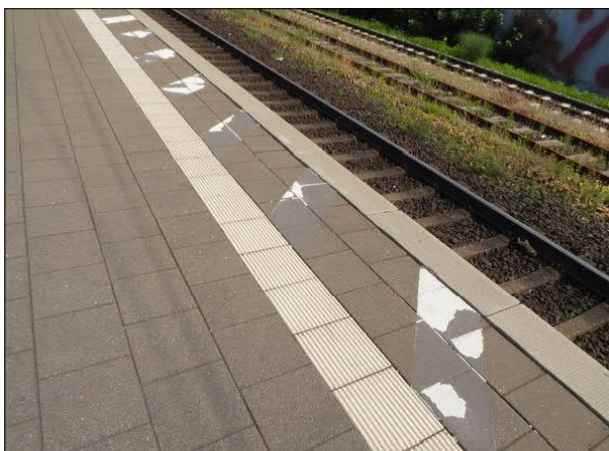
Abbildung 9: In Bremen-Oslebshausen war die Gefahrenbereichsmarkierung beschädigt.

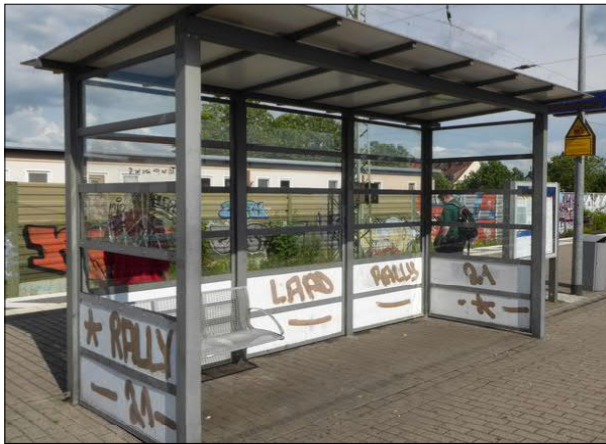
Abbildung 10: Der Unterstand in Bremen-Walle war beschmiert und beschädigt. Eine Scheibe fehlte, eine weitere war stark beschädigt.

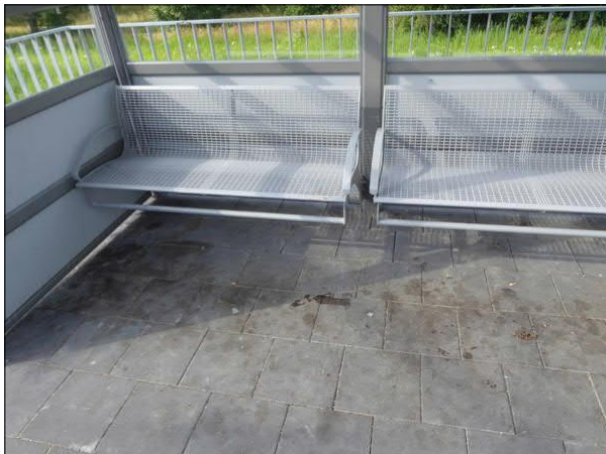
Abbildung 11: Das noch nicht einmal ein Jahr alte Bahnsteigpflaster in Bremen-Oberneuland ist im Bereich der Unterstände bereits deutlich verschmutzt.

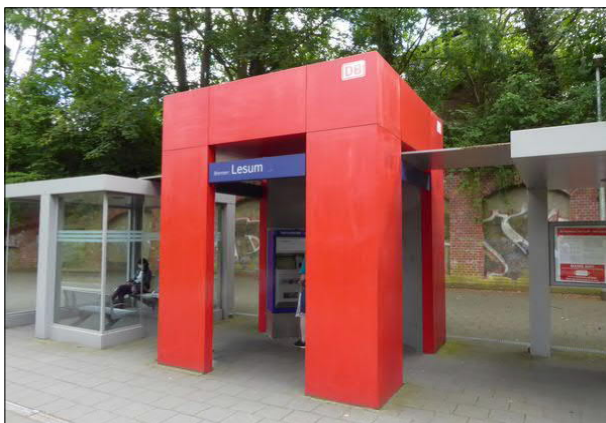
Abbildung 12: Die farbigen Flächen der Wetterschutzmodule in Bremen-Lesum sind neu gestrichen worden. In den letzten Jahren wurde das Erscheinungsbild durch stark verblasste Farbe und Verschmutzungen beeinträchtigt.

Erfreulich ist, dass die sogenannten Pluspunkte in Bremen-Lesum neu gestrichen wurden. Unverändert ist dagegen die Farbe der Pluspunkte in Schönebeck stark verblasst. In Bremen-Neustadt waren die Graffiti von den Scheiben des Windschutzes beseitigt. Stützen des Windschutzes und eine Dachstütze waren jedoch noch beschmiert. Zudem war das Bahnsteigdach in einem Bereich undicht.

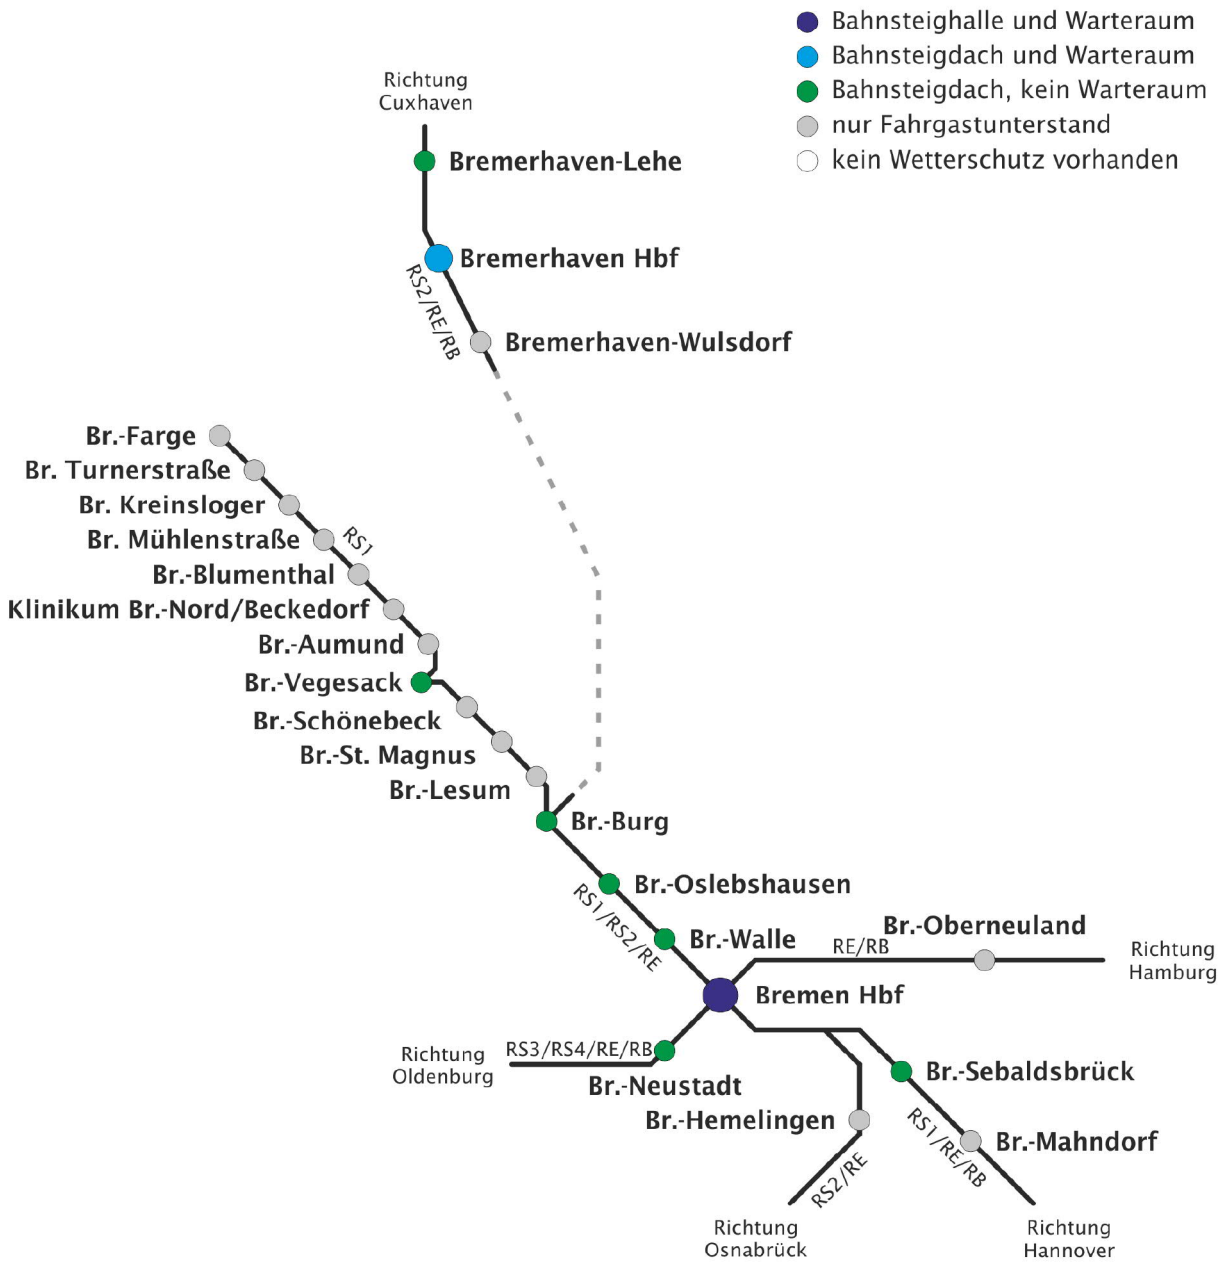
Karte 3: Art des Wetterschutzes

(bei mehreren Bahnsteigen wird der am hochwertigsten ausgestattete Bahnsteig berücksichtigt)

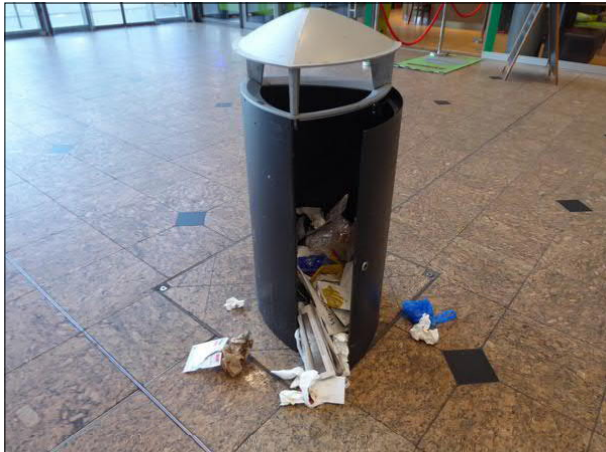
Abbildung 13: Im Zugang von der Bürgerweide bot sich in Bremen Hbf dieses unansehnliche Bild. Auch am Ende der Erhebung, gut drei Stunden später, war die Situation unverändert.

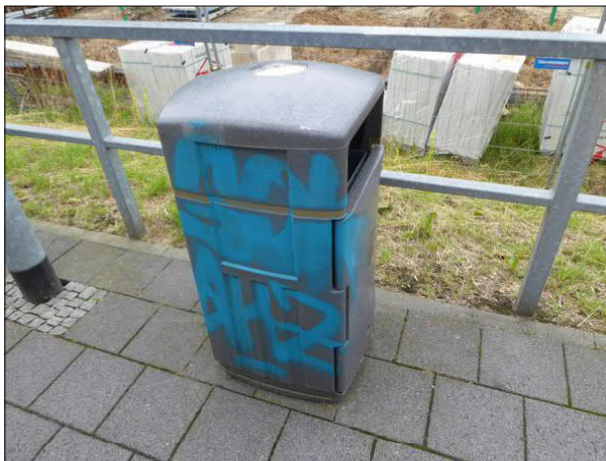
Abbildung 14: In Bremen-Blumenthal ist dieser Abfallbehälter auf dem Bahnsteig bereits seit mehr als einem Jahr stark beschmiert.

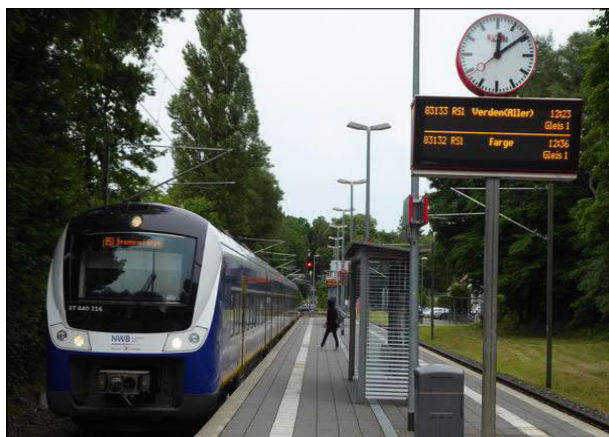
Abbildung 16: Bereits vor der Ankunft des fahrplangemäß um 12:06 Uhr in Klinikum Bremen-Nord/Beckedorf nach Bremen-Farge abfahrenden Zuges verschwand dieser aus der Abfahrtsanzeige.

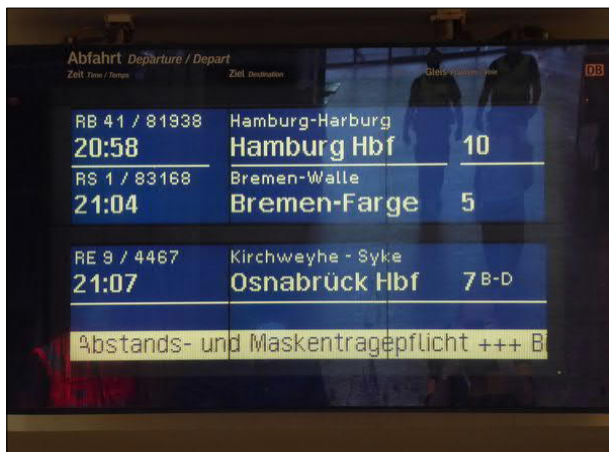
Abbildung 17: Seit einer Softwareumstellung werden in Bremen Hbf auf den Abfahrtsmonitoren am Tunneleingang von der Bürgerweide nur noch drei Zugabfahrten angezeigt. Das ist nur für sehr wenige Reisende hilfreich.

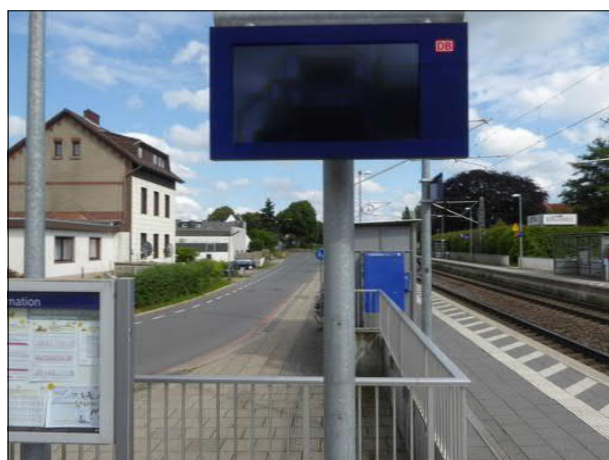
Abbildung 18: Der mehr als fünf Monate zuvor in Bremen-Mahndorf installierte Abfahrtsmonitor war Mitte Juli noch nicht in Betrieb.

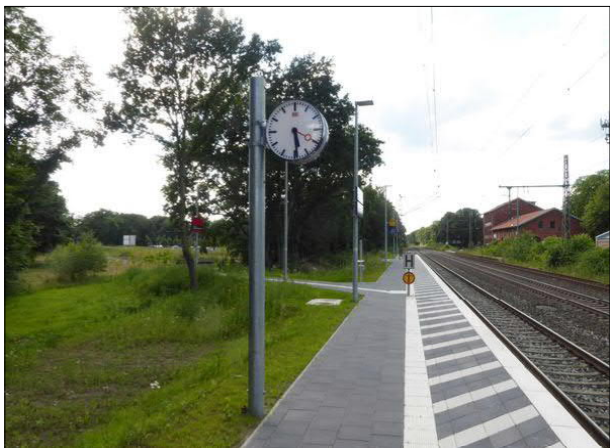
Abbildung 19: In Bremen-Oberneuland sind im Zuge der Bahnsteigerneuerungen wieder Bahnhofsuhrn installiert worden.

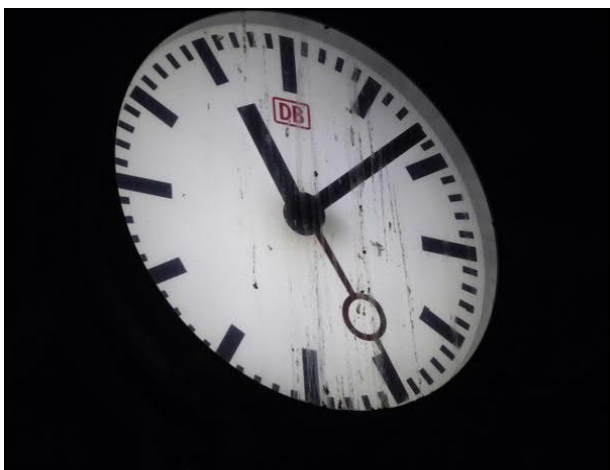
Abbildung 20: Diese Bahnsteiguhr an Gleis 1 in Bremen Hbf war durch Taubenkot verschmutzt.

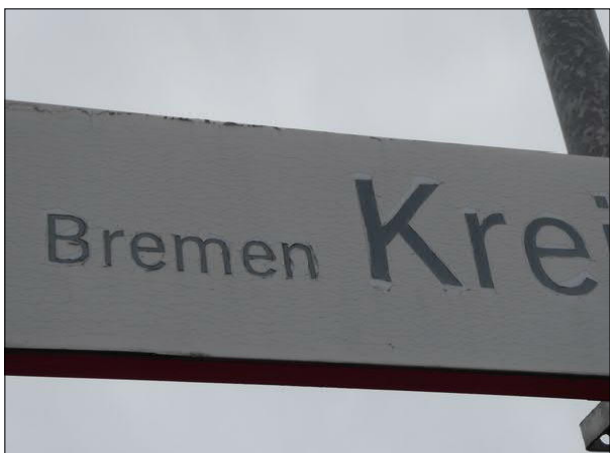
Abbildung 21: An einzelnen Schildern der Stationen im Bereich der FVE ist ein beginnendes Ablättern der Beschriftung zu beobachten. Das trifft auch auf dieses Bahnhofnamensschild in Bremen Kreinsloger zu.

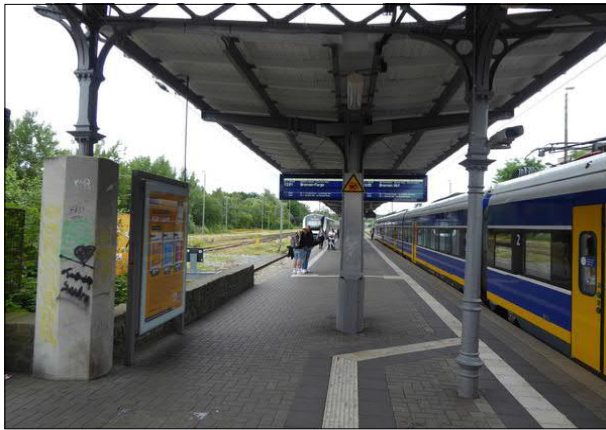
Abbildung 22: Am Hauptzugang auf den Bahnsteig in Bremen-Vegesack fehlen Gleisnummernschilder. Diese befinden sich erst am Ende des Bahnsteigdaches. Bis zur Softwareumstellung wurden die Gleisnummern in den Zugzielanzeigern abgebildet.

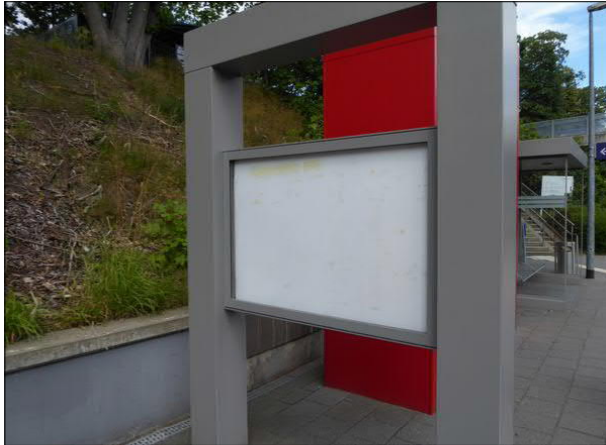
Abbildung 25: Dieser Vitrine an Gleis 2 in Bremen-Lesum fehlte die Scheibe. Es stand an dem Bahnsteig daher nur eine nutzbare Vitrine zur Verfügung.

Der Zustand der Vitrinen war nicht an allen Bahnstationen gut. Zwar fehlte lediglich in Bremen-Lesum eine Vitrinenscheibe. In Bremerhaven Hbf waren jedoch drei Vitrinenscheiben auf dem Bahnsteig der Gleise 2/3 stark beschädigt.

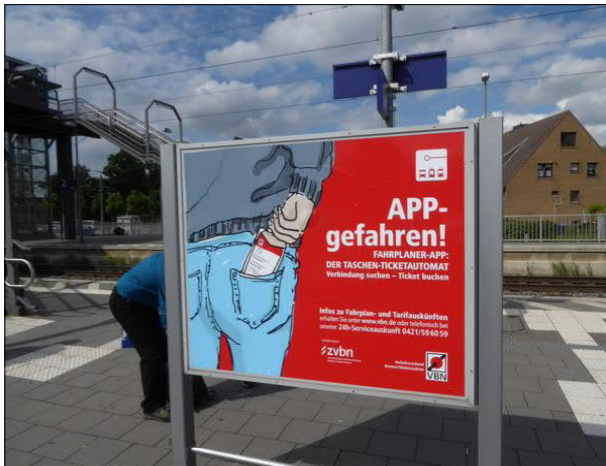
Abbildung 26: Die Rückseite dieser Vitrine in Bremen-Mahndorf wurde mit einem flächenfüllenden VBN-Plakat beklebt, um Verschmutzungen vorzubeugen.

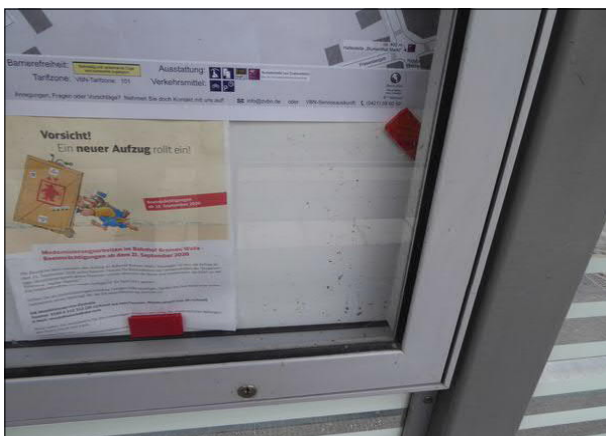
Abbildung 27: Die westliche Vitrine des Haltepunkts Bremen Mühlenstraße war verschmutzt. Außerdem hing noch eine seit gut drei Monaten veraltete Information zur Aufzugserneuerung in Bremen-Walle aus.

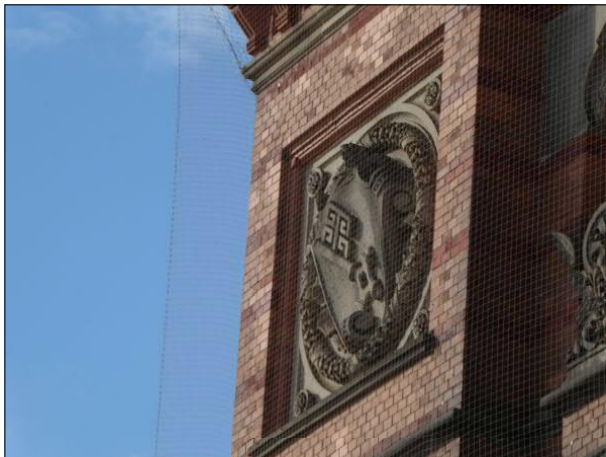
Abbildung 28: Die Fassade des Bremer Hauptbahnhofs wurde großflächig mit Netzen zur Taubenvergrämung abgespannt.

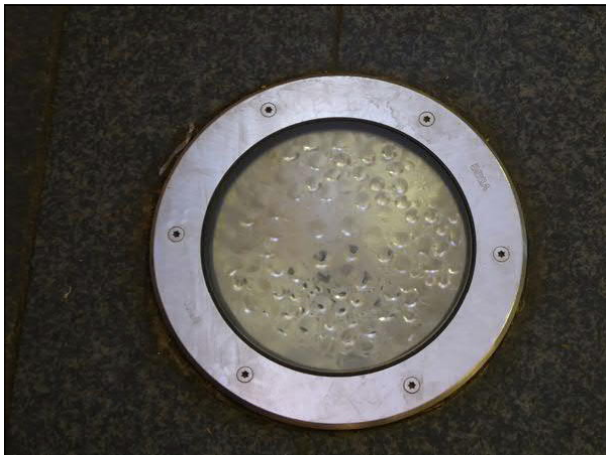
Abbildung 29: In einige Bodenleuchten in den Seitenflügeln des Bremer Hauptbahnhofs ist Wasser eingedrungen. Alle Bodenleuchten sind daher seit einigen Jahren ausgeschaltet.

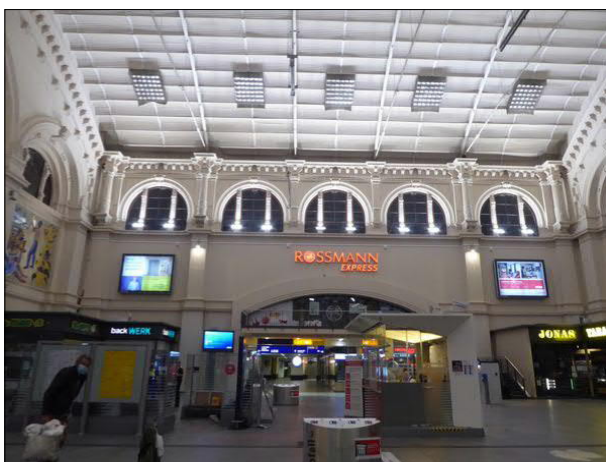
Abbildung 30: Die Empfangshalle des Hauptbahnhofs von Bremen wird über Reflektoren an der Decke indirekt beleuchtet.

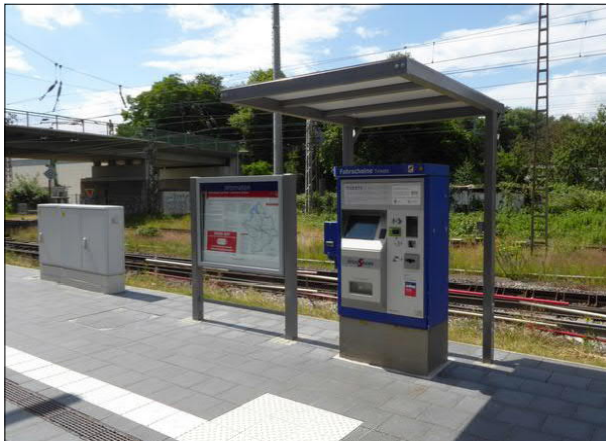
Abbildung 31: Der Fahrkartenautomat in Bremerhaven-Wulsdorf wurde mit einer Überdachung ausgestattet.

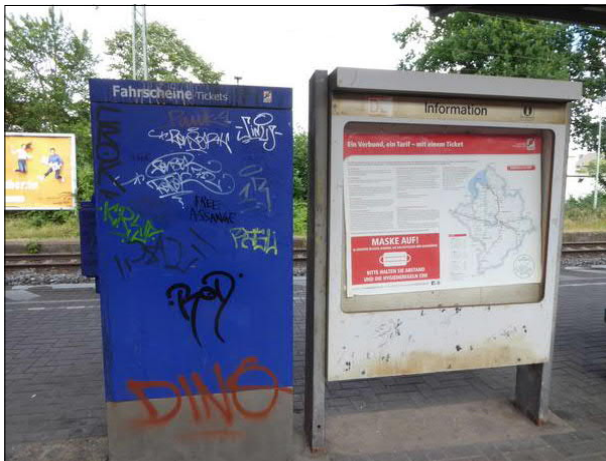
Abbildung 32: Die Rückseite des Fahrkartenautomaten in Bremen-Sebaldsbrück war stark bekratzelt.

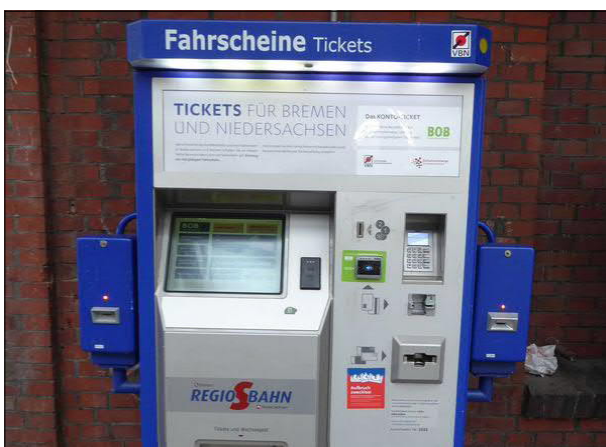
Abbildung 33: In Bremen-Vegesack stand kein funktionierender Entwerter zur Verfügung. Beide Geräte waren defekt.

In Bremen-Sebaldsbrück, Bremen-Neustadt und Bremen-Vegesack waren alle Entwerter defekt. Mit zwei defekten Entwertern blieben in Bremerhaven-Lehe noch zwei nutzbare übrig. Lediglich an einem Entwerter in Lehe war eine in den Schlitz gedrückte Münze die Ursache für den Defekt. In Bremen-Neustadt und Sebaldsbrück waren die Schlitz mit Papier verstopft. In Vegesack war keine Ursache für die rot leuchtenden Kontrolllampen an den Entwertern erkennbar. Mit insgesamt sechs defekten Entwertern waren in diesem Sommer zwei weniger außer Betrieb als vor einem Jahr. Erstmals seit 2014 war an den Stationen im Bereich der FVE kein Entwerter defekt.

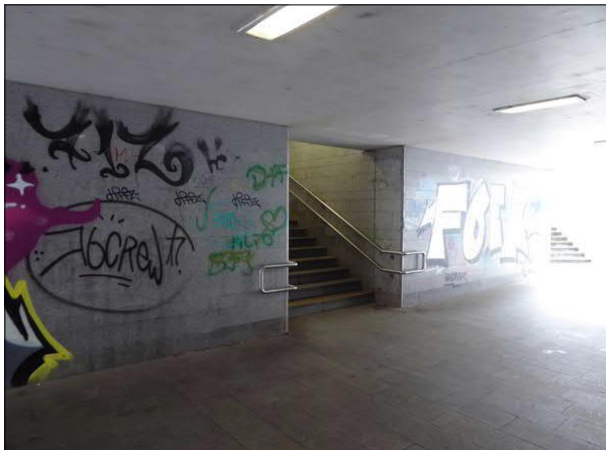
Abbildung 34: Die Wände des Tunnels zum Erreichen der Bahnsteigtreppe in Bremen-Hemelingen waren großflächig beschmiert.

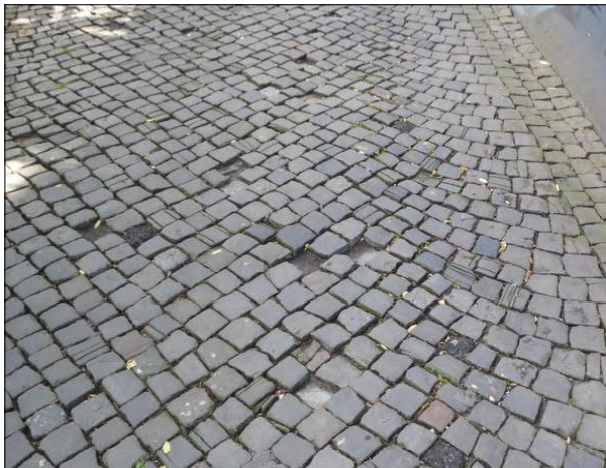
Abbildung 35: Die südliche Rampe der Unterführung in Bremen-Sebaldsbrück weist zahlreiche Pflasterschäden auf.

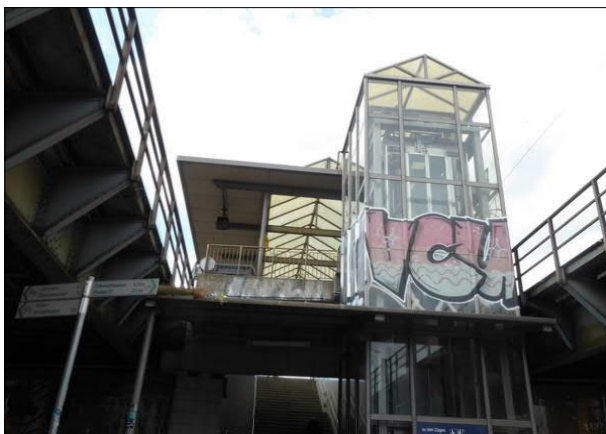
Abbildung 36: Die Graffiti am Aufzugsschacht in Bremen-Walle wurden bei der Erneuerung des Aufzugs von September 2020 bis April 2021 nicht entfernt.

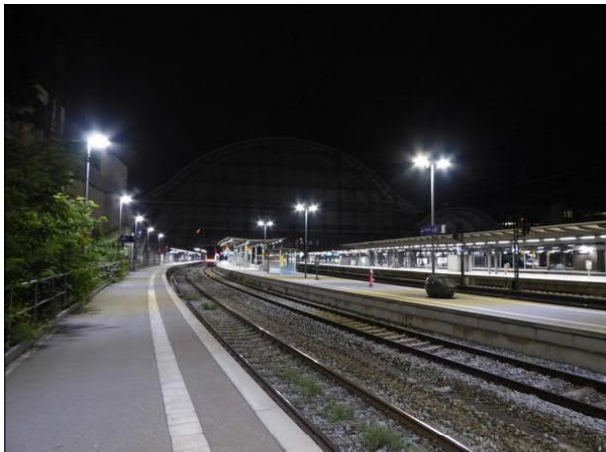
Abbildung 37: Die Bahnsteigbeleuchtung in Bremen Hbf wurde auf LED-Technik umgestellt. Das Ergebnis ist sehr gut.

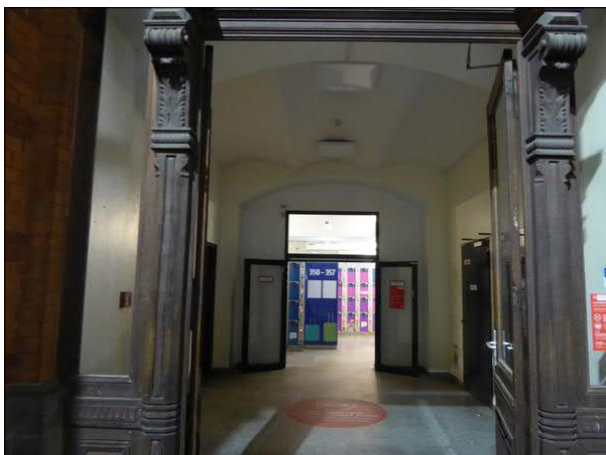
Abbildung 38: Im Eingangsraum des nördlichen Seitenflügels des Bremer Hbf funktionierte die Beleuchtung nicht.

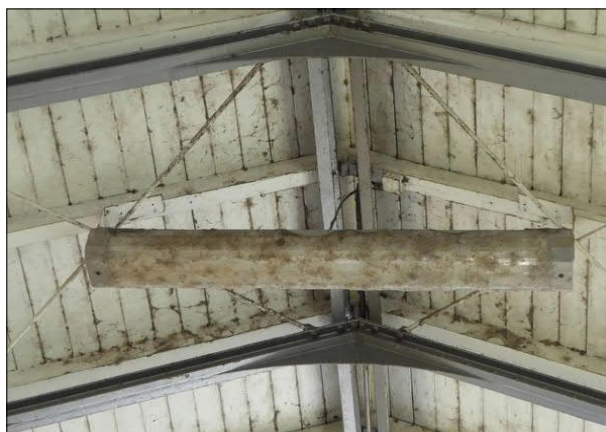
Abbildung 39: Die Leuchte in der Einhausung der Bahnsteigtreppe von Bremen-Sebaldsbrück wurde seit mehreren Jahren nicht gereinigt und ist sehr stark verschmutzt.

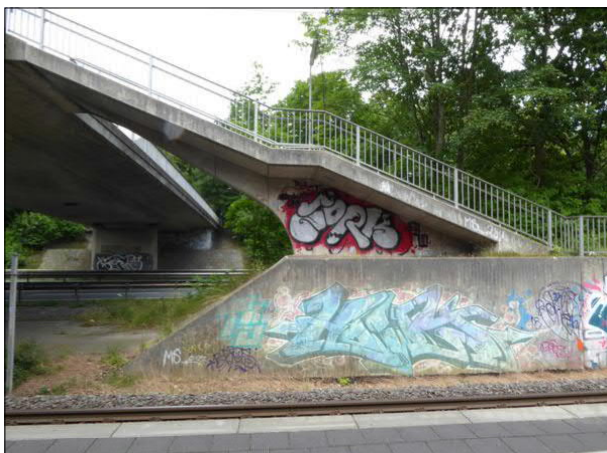
Abbildung 40: Den Ausblick vom Bahnsteig des Bahnhofs Bremen-St. Magnus dominieren einige beschmierte Betonflächen.

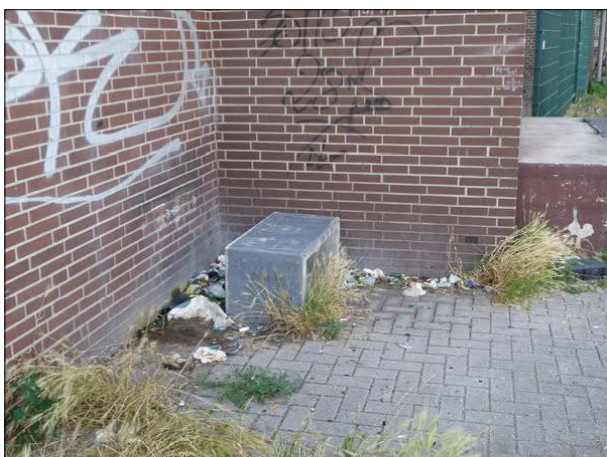
Abbildung 41: In Bremen-Burg ist der Bereich am südlichen Bahnsteigzugang vor dem Stellwerk durch Exkremente und Abfälle sehr unappetitlich.

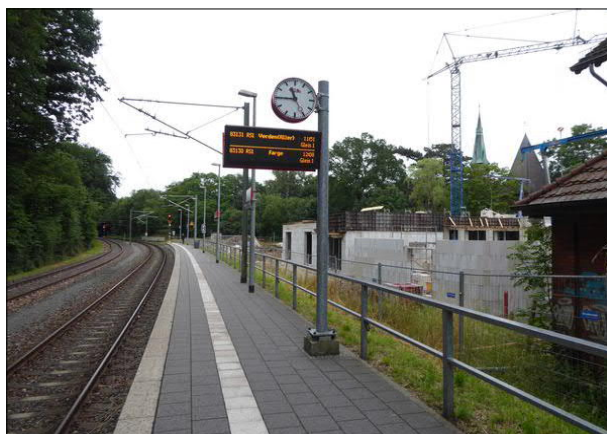
Abbildung 42: Der seit Jahren ungenutzte und vernachlässigte Güterschuppen in Bremen-Blumenthal wurde aberissen. Der an dessen Stelle begonnene Neubau wird das Umfeld der Station aufwerten.

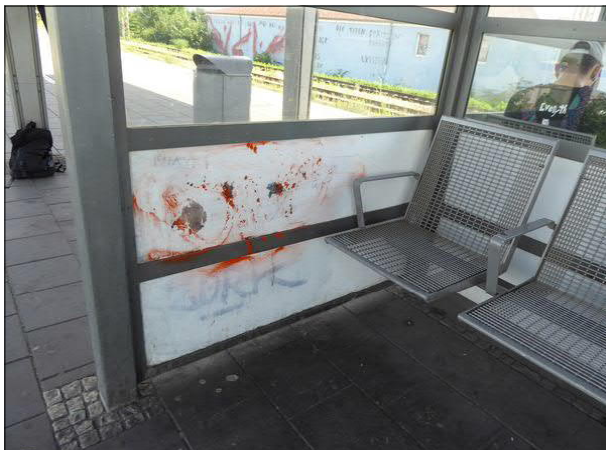
Abbildung 44: Die Brüstungselemente des Windschutzes unter dem Bahnsteigdach in Bremen-Oslebshausen weisen teilweise seit Jahren Schäden auf und waren in diesem Jahr zudem verschmutzt.

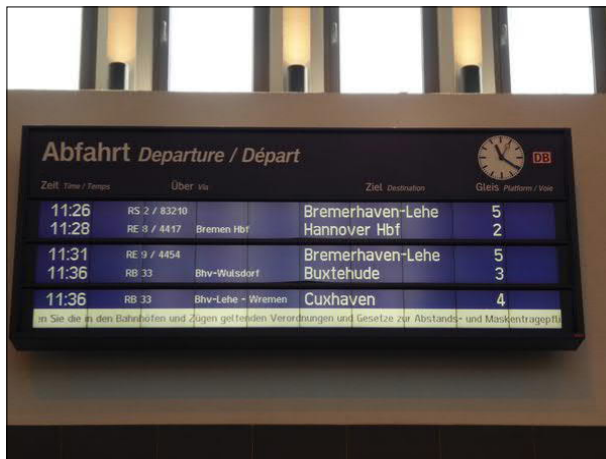
Abbildung 46: Im Gegensatz zum letzten Jahr wurde auf der Abfahrts tafel in Bremerhaven Hbf ein Zug mehr angezeigt. Auf die Darstellung des sechsten in jeder Stunde verkehrenden Zuges wird weiterhin zugunsten der Corona-Hinweise verzichtet.

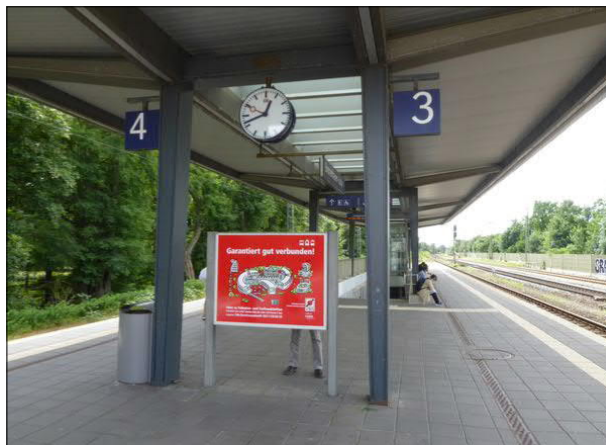
Abbildung 47: In Bremerhaven-Lehe wurden an zwei ehemals doppel seitigen Vitrinen feste Rückwände eingebaut. Diese wurden beklebt, um Schmierereien vorzubeugen.

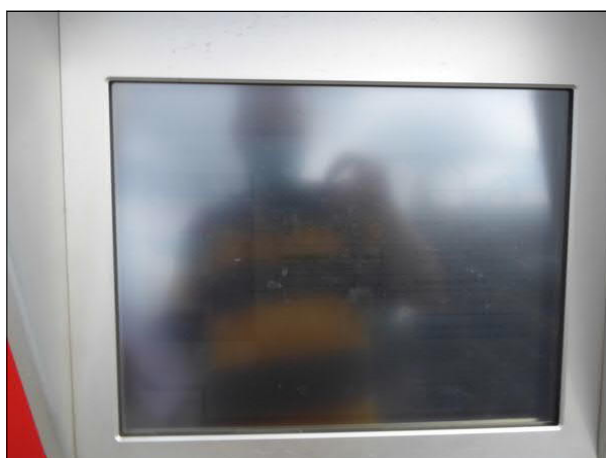
Abbildung 48: Der Bildschirm des DB-Fahrkartenautomaten in Bremen-Mahndorf an Gleis 2 war nur sehr schwer lesbar. Die Helligkeit der Anzeige ist bei Tageslicht nicht ausreichend.

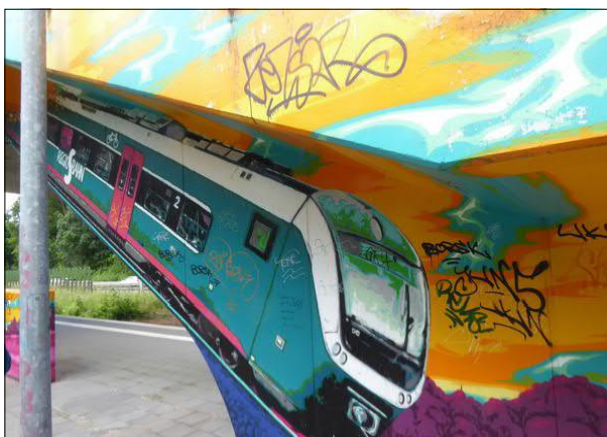
Abbildung 49: Der vor einigen Jahren künstlerisch gestaltete Treppensockel auf dem Bahnsteig in Bremen-St. Magnus weist zunehmend Kritzeleien auf. Diese müssten beseitigt werden, um die positive Wirkung der Motive zu erhalten.

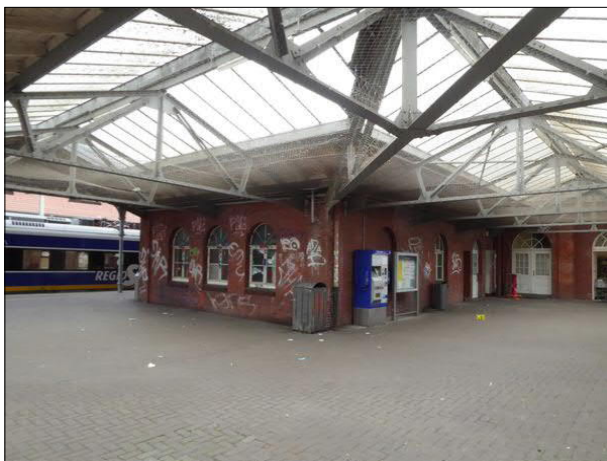
Abbildung 50: Das Erscheinungsbild des Zugangsbereichs zum Bahnsteig in Bremen-Vegesack wird durch die Schmierereien an den Gebäuden und den Ausstattungsgegenständen sowie die verschmutzten Glasdächer stark beeinträchtigt.

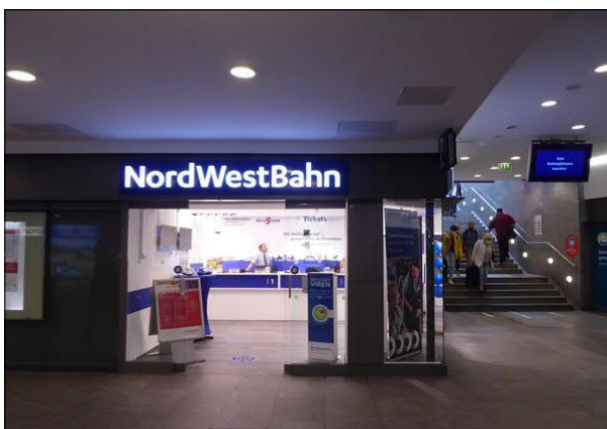
Abbildung 51: Die Verkaufs- und Servicestelle der NordWestBahn im Bremer Hbf ist aus dem Seitenflügel in den zentralen Bahnsteigtunnel neben den nördlichen Zugang zu den Gleisen 7/8 umgezogen.

Personenbedienten Fahrkartenverkauf gibt es lediglich in den Reisezentren in Bremen Hbf, Vegesack und Bremerhaven Hbf. In Bremen Hbf gibt es ergänzend ein Servicezentrum der NordWestBahn (Abb. 51).

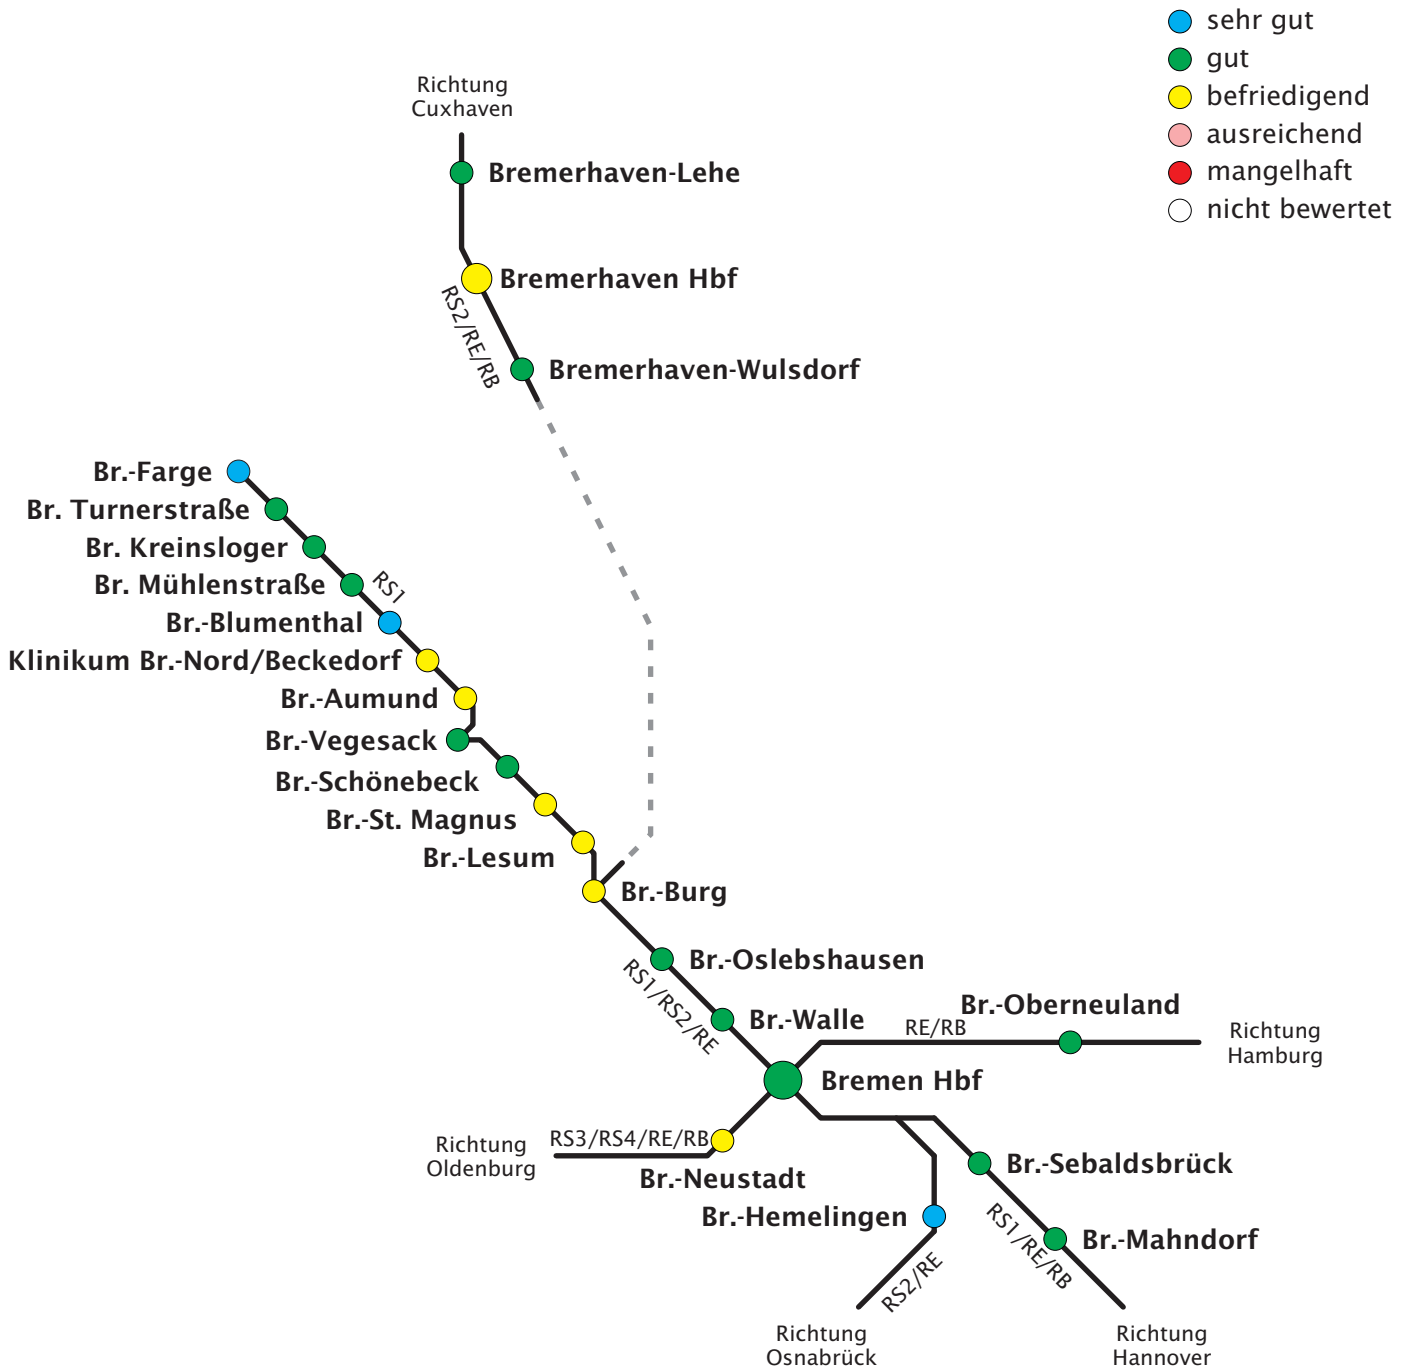
Karte 8: Bewertung Information
 (Qualitätskontrolle Sommer 2021)

Auch in diesem Jahr waren an allen Stationen die grundlegenden Informationen gegeben, so dass in dem Bereich keine Station mit „mangelhaft“ bewertet werden musste. Die Stationen Bremen-Hemelingen, Blumenthal und Farge wurden mit „sehr gut“ bewertet.

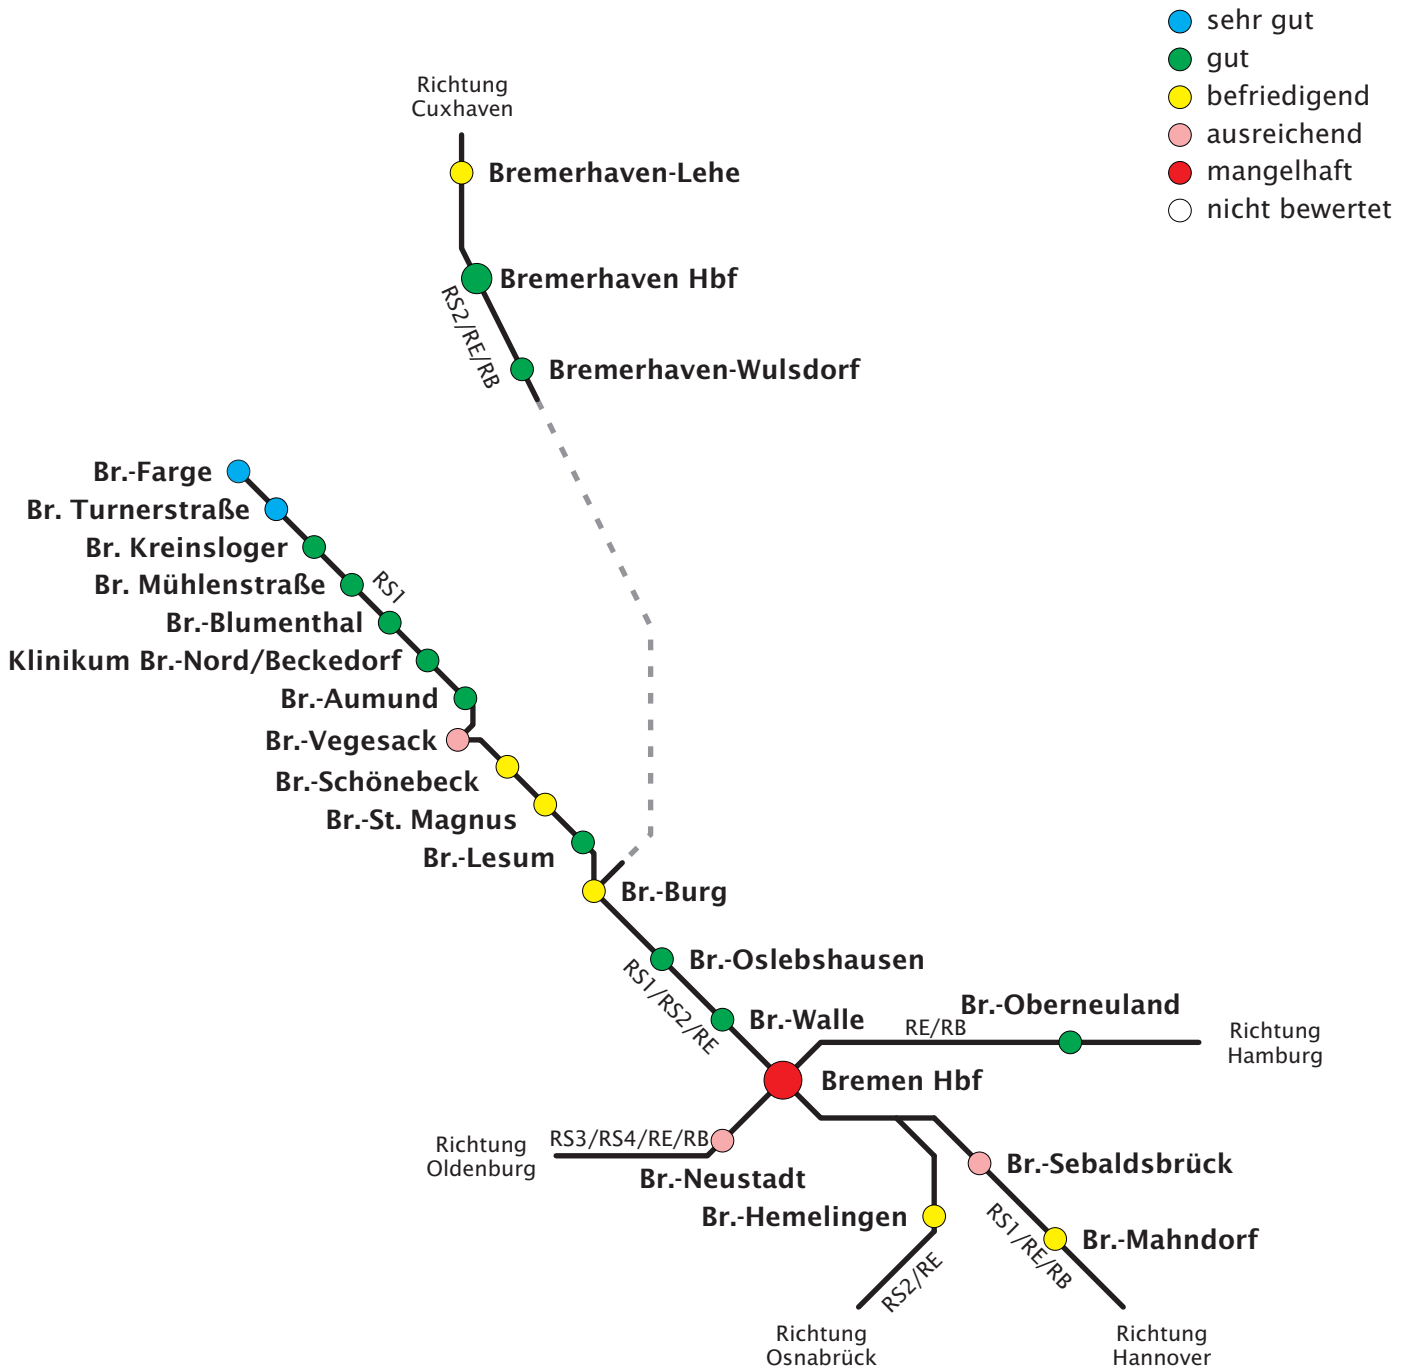
Karte 9: Bewertung Serviceeinrichtungen
 (Qualitätskontrolle Sommer 2021)

Bremen Hbf musste im Bereich Service aufgrund eines defekten Aufzugs die Bewertung „mangelhaft“ erhalten. An drei Stationen stand kein funktionstüchtiger Entwerter zur Verfügung. Diese wurden mit der Servicenote „ausreichend“ bewertet.
