Qualitätskontrolle an den niedersächsischen Bahnhöfen im VBN

Ergebnisbericht

Herbst 2017

Auftraggeber:
ZVBN
Willy-Brandt-Platz 7
28215 Bremen

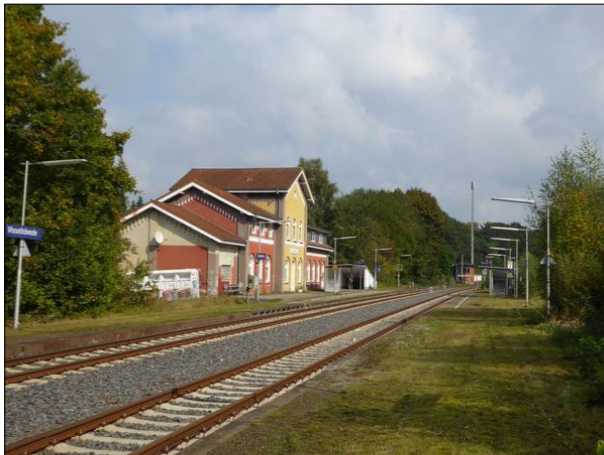
Abb. 1: Erstmals wurde auch der Bahnhof Visselhövede begutachtet. Der Zustand der Station war unbefriedigend. Ab dem 10. Dezember gehört er zum VBN-Gebiet.

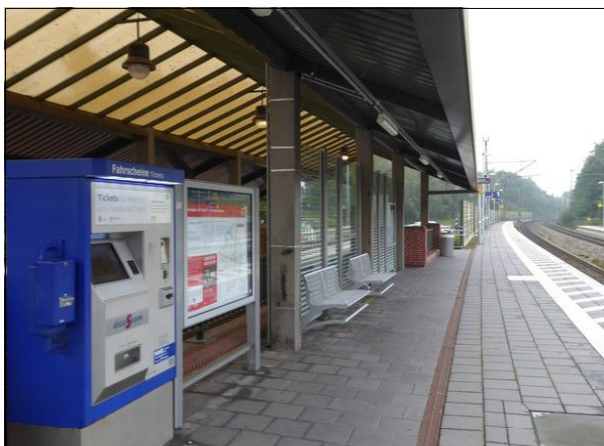
Abb. 2: Die Erneuerung der Bahnsteige in Ritterhude wurde bereits im Jahr 2015 abgeschlossen. Auch der Wartebereich an Gleis 1 wurde dabei modernisiert.

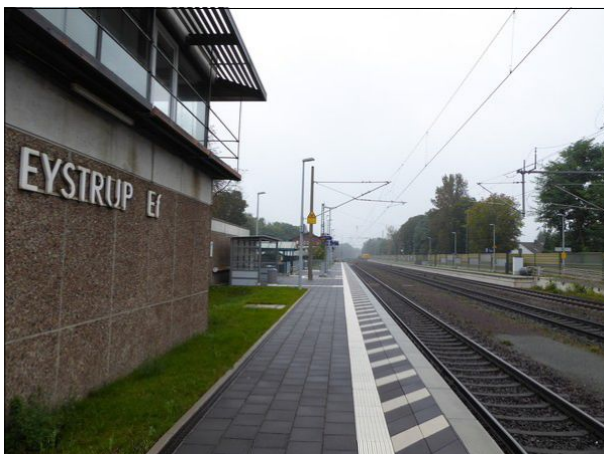
Abb. 3: Mit der Erneuerung des Hausbahnsteigs wurde die Modernisierung der Verkehrsstation Eystrup abgeschlossen.

In Rodenkirchen wurde dabei für die Bahnsteige eine neue Lage gewählt (siehe Abb. 4). In Bookholzberg, Bramstedt und Lunestedt ist die Lage der Bahnsteige unverändert. In Eystrup wurde die Modernisierung der Verkehrsstation mit der Erneuerung des Hausbahnsteigs abgeschlossen. In Rastede wurde der vor zwei Jahren erhebliche Mängel aufweisende Mittelbahnsteig erneuert (siehe Abb. 13). Der Hausbahnsteig ist dort bereits vor einigen Jahren modernisiert worden. In Berne wurde der Hausbahnsteig erneuert. Der Zwischenbahnsteig erhielt im Zuge dieser Baumaßnahme lediglich eine eigene provisorische Beleuchtung.

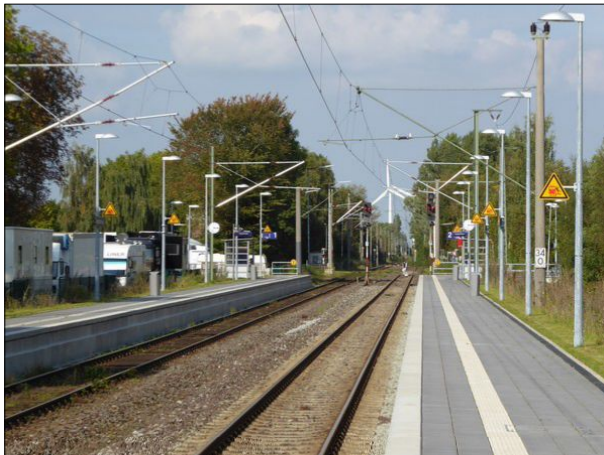
Abb. 4: Im Bahnhof Rodenkirchen wurden neue Bahnsteige in der Nähe zum Bahnübergang angelegt. Von diesem aus sind beide Bahnsteige barrierefrei erreichbar, und die bau-fällige Unterführung konnte geschlossen werden.

Im Verbundgebiet Bremen/Niedersachsen ist die Zugangssituation gegenüber der letzten Erhebung im Rahmen der Stationsausbaumaßnahme vor allem in Rodenkirchen verbessert worden (siehe Abb. 4).

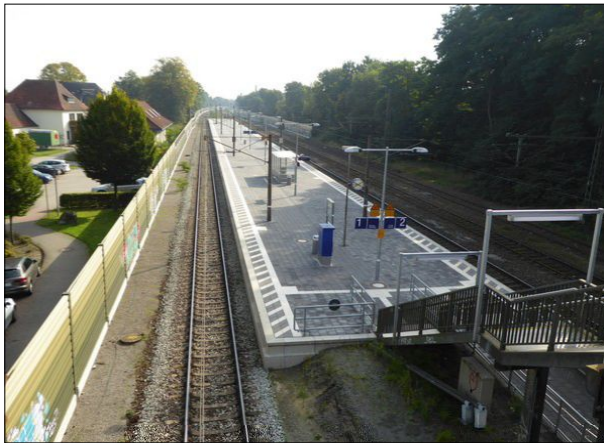
Abb. 5: Bahnsteig und Wetterschutz in Bookholzberg wurden erneuert. Für die stufenfreie Erreichbarkeit des Bahnsteigs sorgt der schon zuvor existierende Aufzug, der jedoch in die Jahre gekommen und störungsanfällig ist.

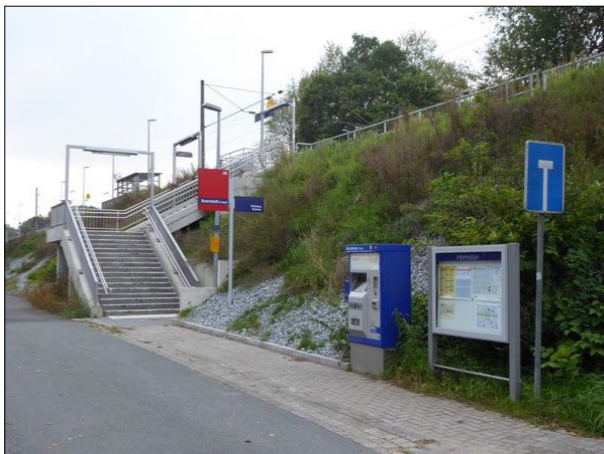
Abb. 6: In Bramstedt wurden die beiden auf einem Damm gelegenen Bahnsteige erneuert und erhöht. Die Zugänge zu den Bahnsteigen wurden jedoch nicht barrierefrei gestaltet. Auf den Bau von Rampen oder Aufzügen wurde verzichtet.

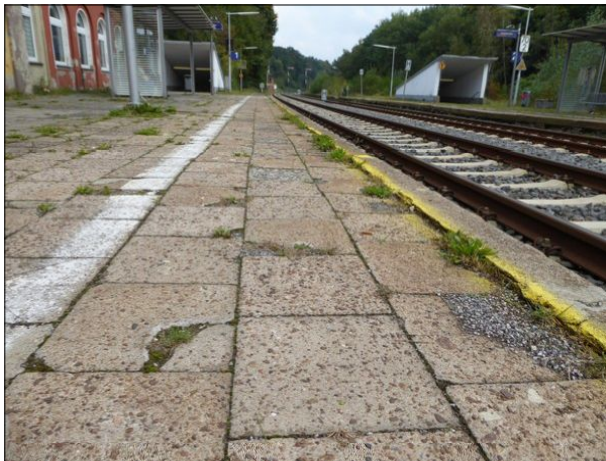
Abb. 7: Die Bahnsteige in Visselhövede weisen Schäden, Absackungen, Unebenheiten und Verkrautungen auf. Der Bahnhof macht insgesamt einen vernachlässigten Eindruck.

Der erstmals in diesem Jahr begutachtete Bahnhof Visselhövede wies an den beiden Bahnsteigen erhebliche Mängel auf. Hier besteht großer Handlungsbedarf. In den gepflasterten Bereichen gab es zahlreiche Oberflächenschäden. Zudem wurden größere Unebenheiten und Absackungen des Pflasters vor den Bahnsteigkanten sowie stellenweise größere Beschädigungen der Bahnsteigkanten registriert. Positiv ist zu bemerken, dass der Rasen in den ungepflasterten Bahnsteigbereichen frisch gemäht war.

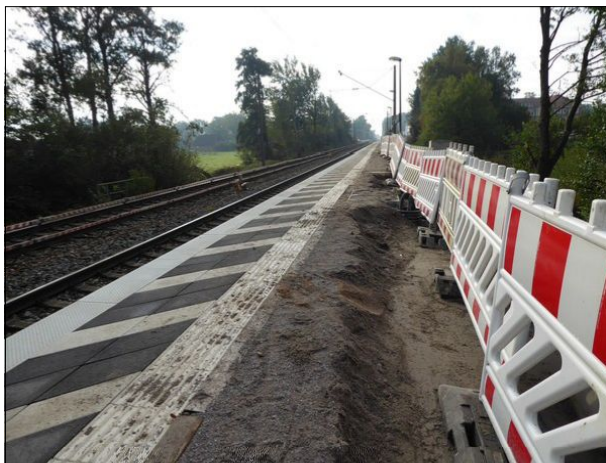
Abb. 8: Die Baustellenabspernung in Hoykenkamp war an Gleis 1 bereichsweise erst hinter der Absturzkante aufgestellt.

An den Baustellenabspernungen in Hoykenkamp und Diepholz wurden Mängel erfasst. Während in Diepholz die Abspernung an Gleis 2 bereichsweise etwas abgestürzt war, gab es in Hoykenkamp eine ungesicherte Absturzkante.

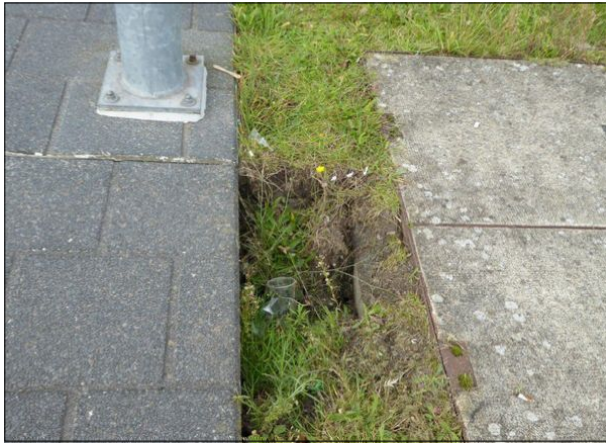
Abb. 10: Neben dem Bahnsteig an Gleis 2 in Ahlhorn sind durch Erdabsackungen an mehreren Stellen Löcher entstanden.

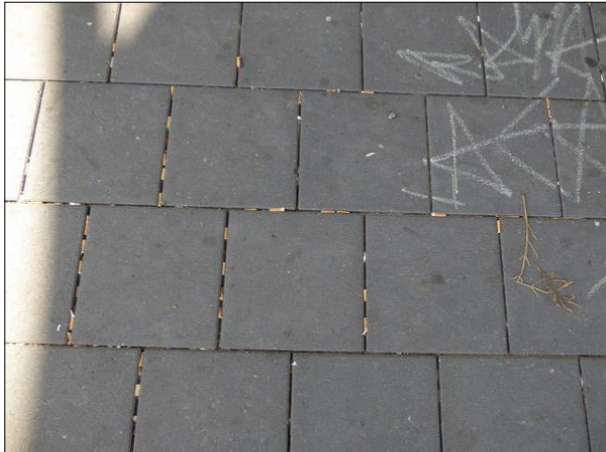
Abb. 11: In Brake waren auf dem Hausbahnsteig viele Zigarettenkippen in den Fugen zwischen den Platten.

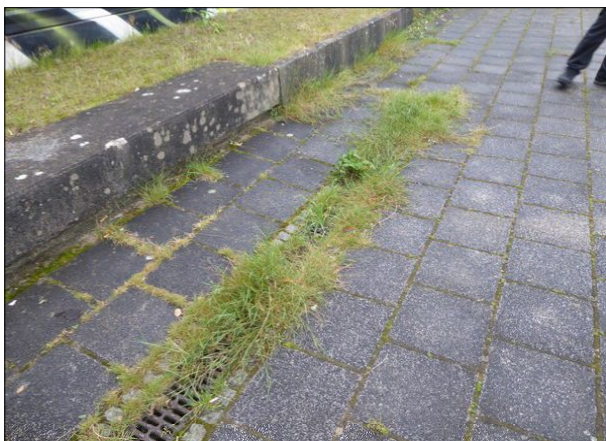
Abb. 12: Diese Wasserablauffrinne auf dem Bahnsteig an Gleis 1 in Delmenhorst ist stark bewachsen.

Ebenfalls zugenommen hat die Zahl der Stationen, an denen Verkrautungen auf den Bahnsteigen und versandete oder zugewachsene Wasserablauffrinnen erfasst wurden. Letztere wurden in Delmenhorst, Kirchweyhe, Sagehorn und Rotenburg bemängelt. In Delmenhorst, Sellstedt, Frelsdorf, Wehdel, Westerstede-Ocholt, Huntlosen, Stubben und Ottersberg waren die Bahnsteige bereichsweise verkrautet. In Huntlosen, Stubben und Ottersberg ragten zudem stellenweise Äste benachbarter Pflanzen auf die Bahnsteige.

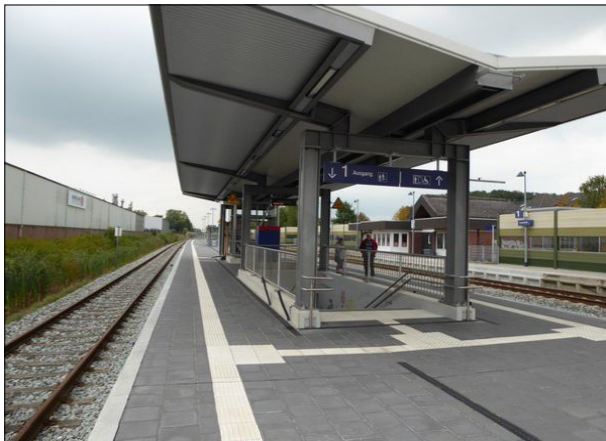
Abbildung 13: Das neue Bahnsteigdach in Rastede reicht auf dem Mittelbahnsteig von der Treppe bis über den Zugang zum Aufzug. Die Aufzüge waren im Herbst jedoch noch nicht fertiggestellt.

Erfreulich ist, dass bei der Erneuerung des Mittelbahnsteigs in Rastede ein relativ großzügig bemessenes Wetterschutzangebot geschaffen wurde. Neben einer Überdachung des zentralen Bereichs mit Treppenaufgang und Aufzug wurden noch zwei doppelte Unterstände errichtet. Positiv zu erwähnen ist auch, dass an den Bahnsteigdächern in Delmenhorst keine undichten Stellen mehr auffielen.

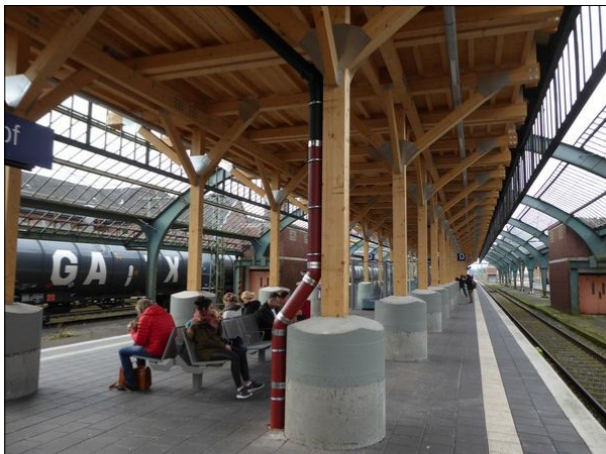
Abbildung 14: In Oldenburg Hbf wurden auf den Mittelbahnsteigen provisorische Überdachungen mit massiven Betonfundamenten gebaut.

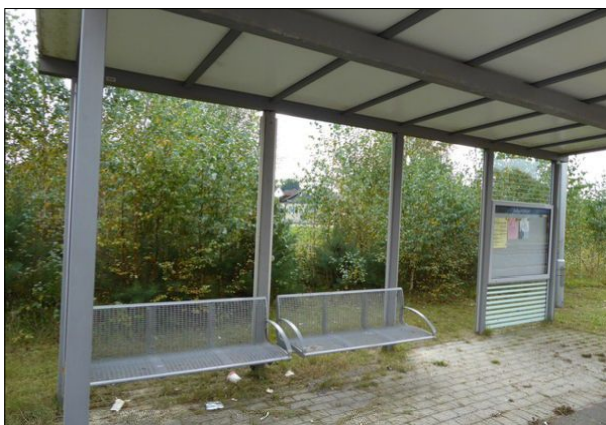
Abbildung 15: Vier Scheiben fehlten in Visselhövede im Unterstand an Gleis 2. Zudem lag Abfall unter den Bänken.

Die Benotung des Zustandes des Wetterschutzes an allen Stationen (Karte 4) lässt erkennen, wo die größten Schäden oder Verschmutzungen zu verzeichnen sind. Mit insgesamt fünf fehlenden Scheiben war der Zustand der Unterstände in Visselhövede mangelhaft. In Heidkrug fehlten an Gleis 1 vier Scheiben.

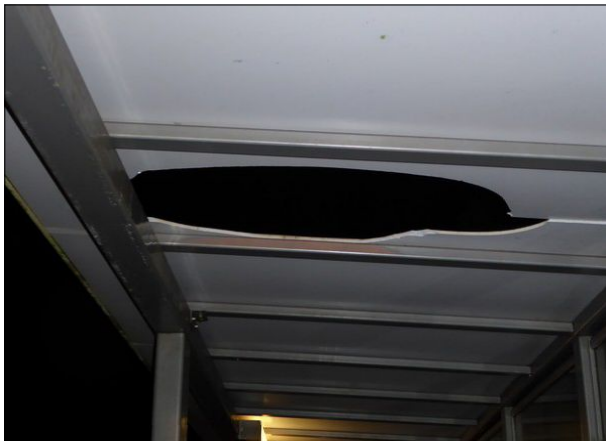
Abb. 16: Das Dach des Unterstands an Gleis 1 in Etelsen war beschädigt. Das Loch war rund einen Meter lang und 40 cm breit. Solche Schäden sind jedoch sehr selten.

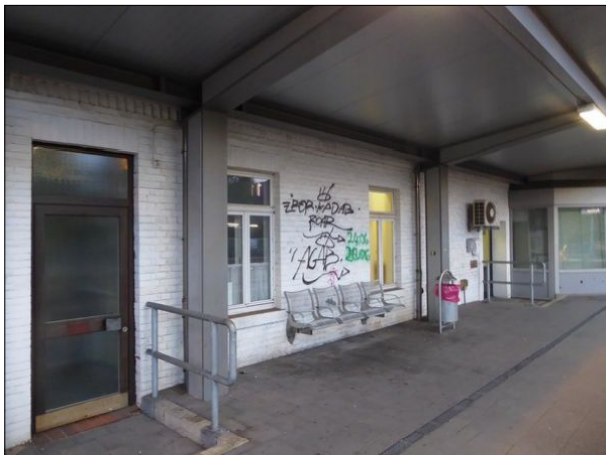
Abb. 17: Im Wartebereich unter dem Vordach war die Fassade des Empfangsgebäudes von Achim beschmiert.

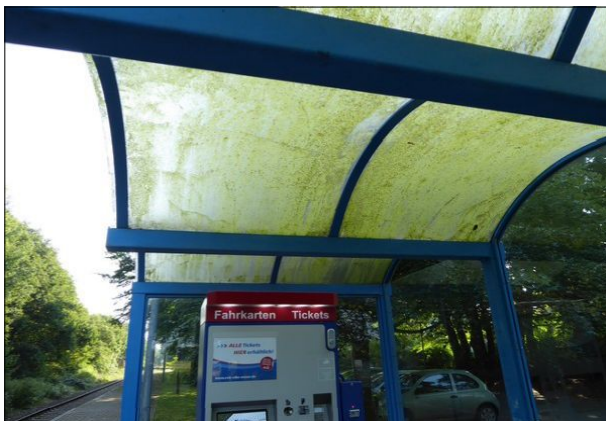
Abb. 18: Das Dach des Unterstands in Sellstedt war verschmutzt und an einzelnen Stellen angekokelt.

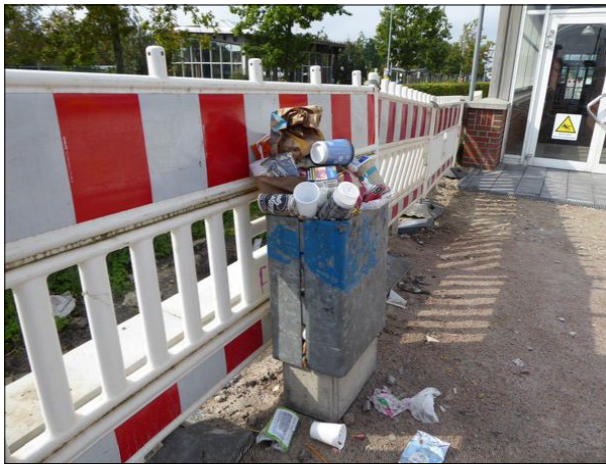
Abb. 19: Der einzige Abfallbehälter an Gleis 3 in Bad Zwischenahn war vollkommen überfüllt.

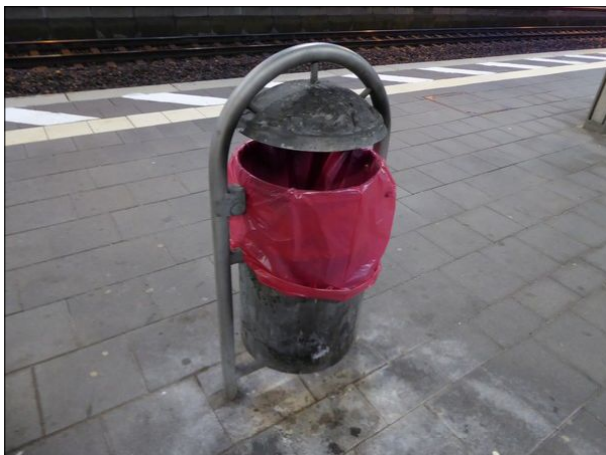
Abb. 20: Nach einem Brand ist dieser Behälter in Achim zwar wieder nutzbar aber sehr unansehnlich.

Besonders große Rost- und Lackschäden wiesen Mülleimer in Bad Zwischenahn, Ganderkesee, Dörverden, Westerstede-Ocholt und Nordholz auf. Brandschäden wurden an Behältern in Achim, Sellstedt, Ahlhorn und Wremen verzeichnet.

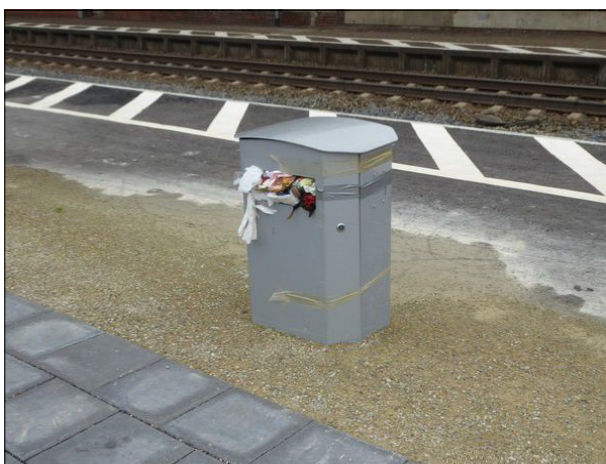
Abb. 21: Bei der Erneuerung des Mittelbahnsteigs in Diepholz wurden die Abfallbehälter einbetoniert. Eine Leerung ist nur noch mit der Zerstörung der Behälter möglich.

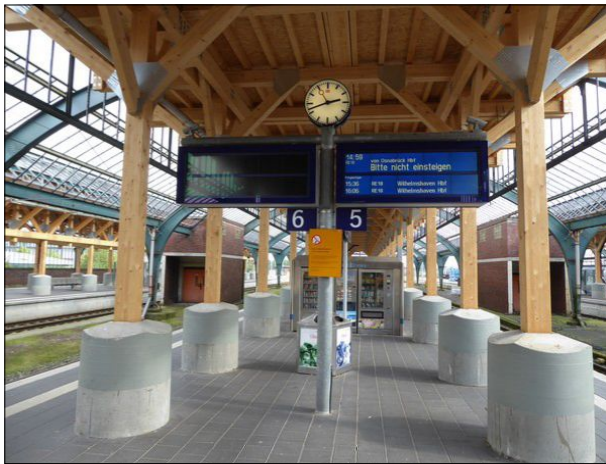
Abb. 22: Der Zugzielanzeiger an Gleis 6 des Oldenburger Hauptbahnhofs war defekt.

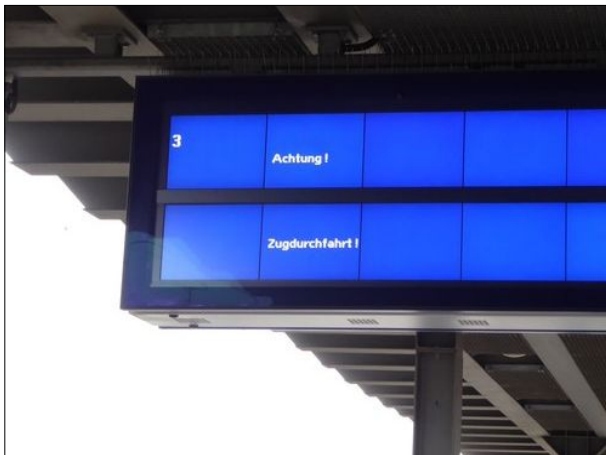
Abb. 23: Zugdurchfahrt und Gleisnummer könnten in Delmenhorst sicher auch größer dargestellt werden. Abgesehen davon war die Steuerung der Fahrgastinformationsanlage gestört.

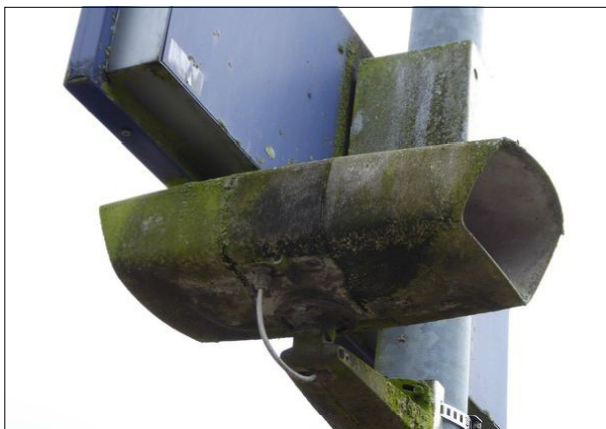
Abb. 24: Einige Lautsprecher waren stark verschmutzt. Hier ist ein Exemplar aus Wildeshausen zu sehen.

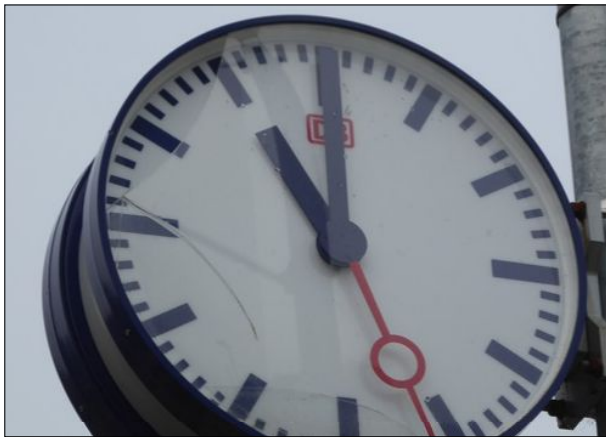
Abb. 25: Das Glas der Uhr an Gleis 2 in Westerstede-Ocholt war beschädigt. Die Zeit wurde korrekt angezeigt.

In Westerstede-Ocholt war das Glas einer Uhr beschädigt. In Achim war die Uhr am Bahnhofsgebäude unbeleuchtet.

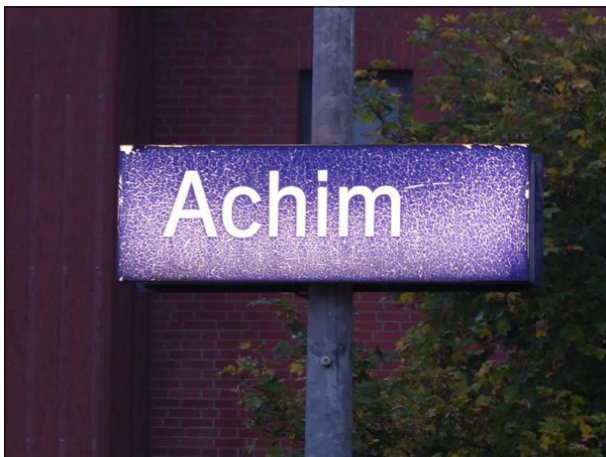
Abb. 26: Einige Schilder in Achim weisen Alterungserscheinungen auf. Besonders gut lässt sich dies bei Dunkelheit erkennen.

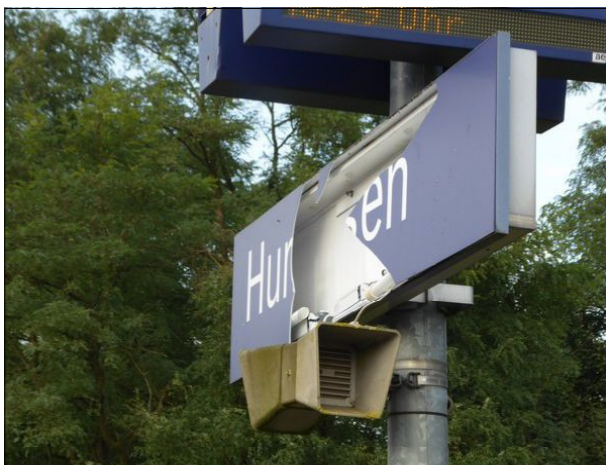
Abb. 27: In Huntlosen war ein Bahnhofnamensschild zerstört.

Einzelne stark beschädigte Schilder wurden in Verden (zwei Schilder), Huntlosen, Wildeshausen und Sandkrug (zwei Schilder) erfasst. Die Schäden an den Schildern in Sandkrug wurden bereits 2015 festgestellt, die in Wildeshausen sogar schon 2013, und offensichtlich seitdem nicht behoben.

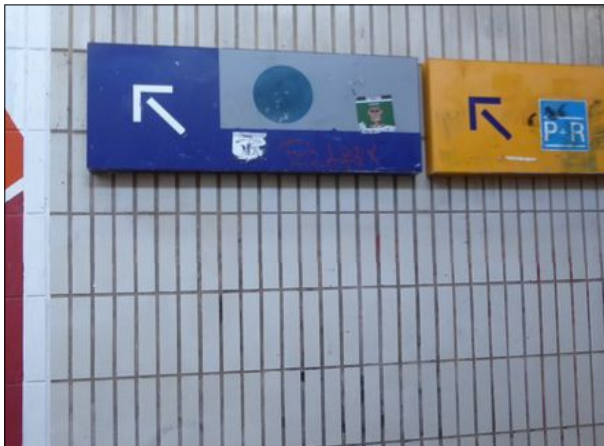
Abb. 28: Viele Wegeleitungsschilder in den Ausgängen des Tunnels von Hude sind bekratzelt oder beklebt und teilweise dadurch unkenntlich.

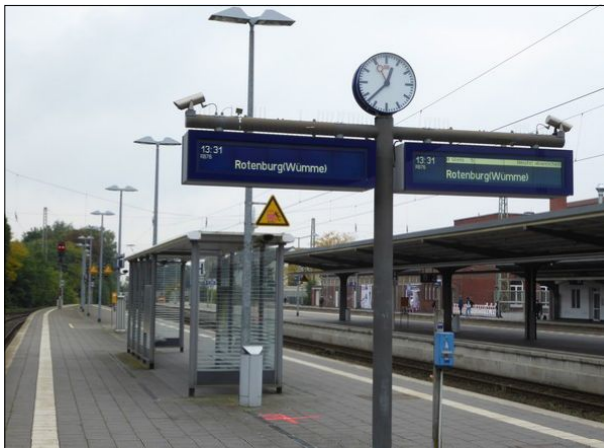
Abb. 29: Trotz des Wegfalls der Anzeige der Gleisnummern in den Zugzielanzeigern wurden in Verden auf dem Bahnsteig der Gleise 4/5 keine Gleisnummernschilder installiert. Eine Orientierung wird dadurch erschwert.

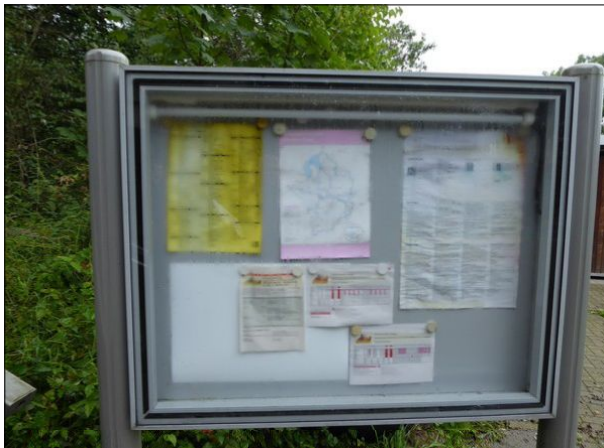
Abb. 31: Die Vitrine am Zugang zu Gleis 1 in Dreye war innen so nass, dass die Scheibe beschlagen war. Die Aushänge schimmelten, und der Fahrplan war nicht lesbar. Zudem fehlte die Abdeckung der Leuchtstoffröhre.

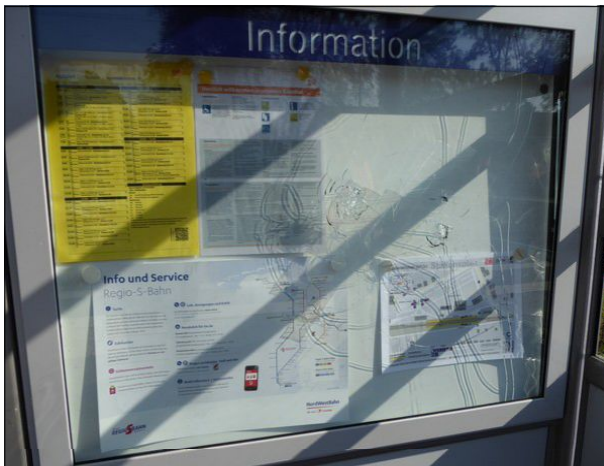
Abb. 32: Die Vitrinenscheibe an Gleis 2 in Rodenkirchen war stark beschädigt. Die Aushänge waren jedoch lesbar.

In Hoykenkamp, Heidkrug, Rastede, Augustfehn und Loxstedt fehlten einzelne Vitrinenverglasungen. In Rodenkirchen und Syke waren Vitrinenscheiben stark beschädigt. Vor zwei Jahren wurden nur an vier Stationen fehlende oder zerstörte Vitrinenscheiben erfasst. In Kirchweyhe, Dorum und Barnstorf wurden kleinere Glasschäden festgestellt. In Dreye waren gleich mehrere Vitrinenscheiben trüb, so dass die Aushänge nur noch teilweise lesbar waren.

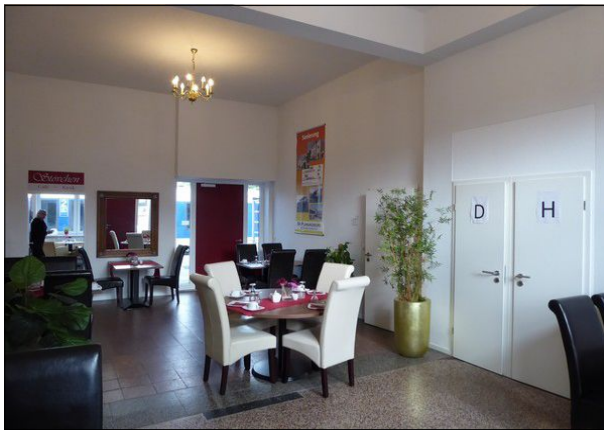
Abb. 34: Seit Mai stehen im Bahnhofsgebäude von Wildeshausen ein Warteraum und Toiletten zur Verfügung. Ein Kiosk-Verkauf ergänzt Montag bis Freitag für täglich sieben Stunden das Serviceangebot.

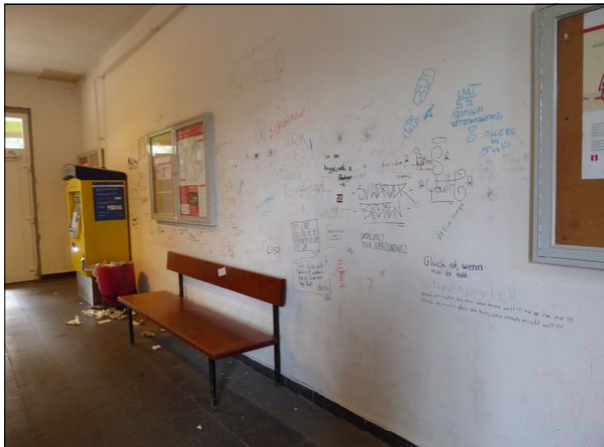
Abb. 35: Mit der Sanierung der Fassade des Empfangsgebäudes von Sottrum wurde begonnen. Im Warteraum wirkte sich das bisher lediglich durch eine neue Eingangstür aus.

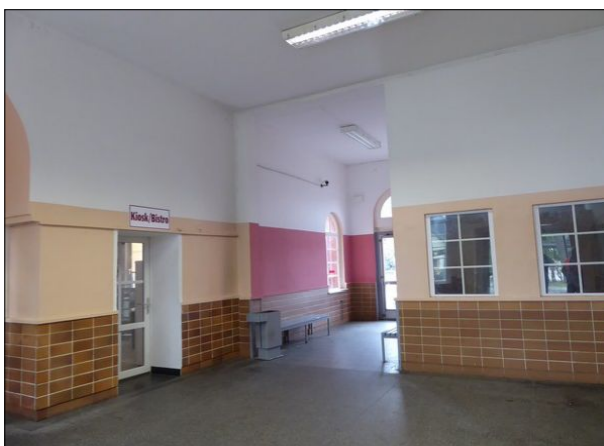
Abb. 36: Obwohl der Kiosk im Empfangsgebäude von Twistringen nicht mehr betrieben wird, steht der Wartebereich weiterhin in gutem Zustand zur Verfügung.

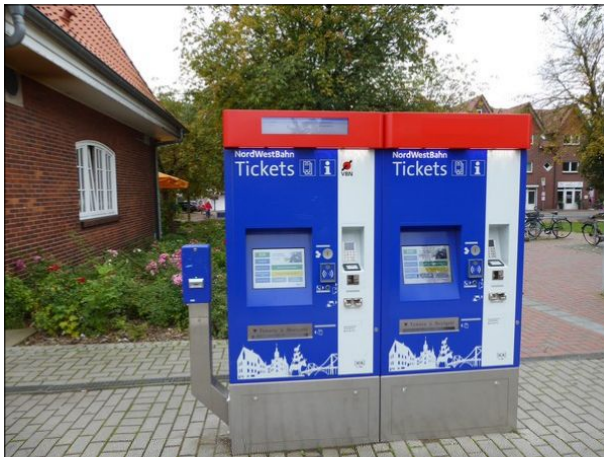
Abb. 37: Die kleinen Stationen von Ahlhorn bis Rastede und von Wildeshausen bis Ganderkesee (Foto) wurden erstmals mit Fahrkartenautomaten und Entwertern ausgestattet. Zudem wurde oben ein Bildschirm für aktuelle Abfahrtsinformationen eingebaut (siehe auch Abb. 55).

Zusätzlich zu den DSA informieren an den Stationen, die erstmals mit Fahrkartenautomaten ausgestattet wurden, in oben in die Automaten eingebauten kleinen Bildschirmen über die aktuellen Zugabfahrten (siehe Abb. 37).

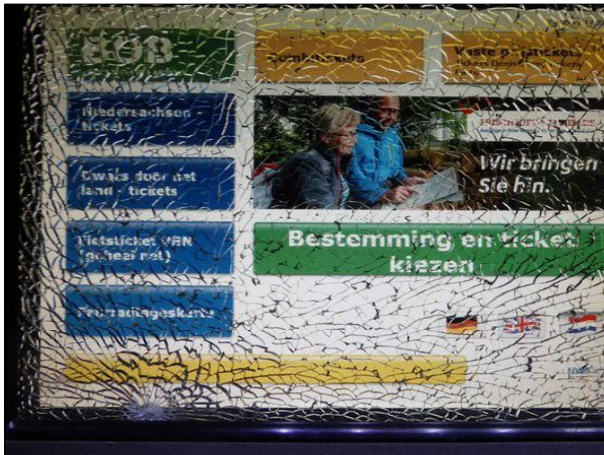
Abb. 38: Der Bildschirm des Fahrkartenautomaten in Etelzen an Gleis 1 war stark beschädigt. Das Gerät funktionierte aber einwandfrei.

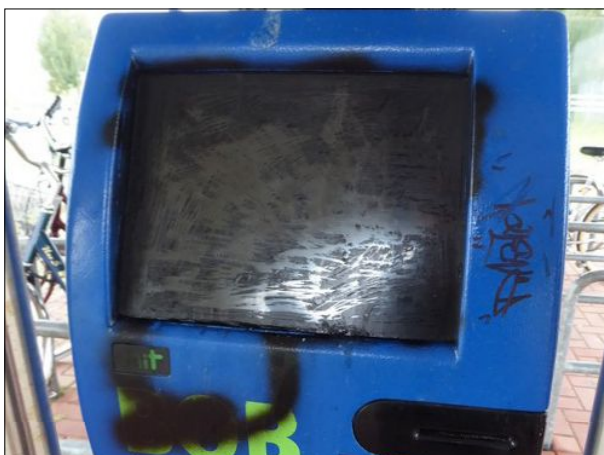
Abb. 39: Das BOB-Terminal in Dörverden war nicht betriebsbereit und stark beschmiert.

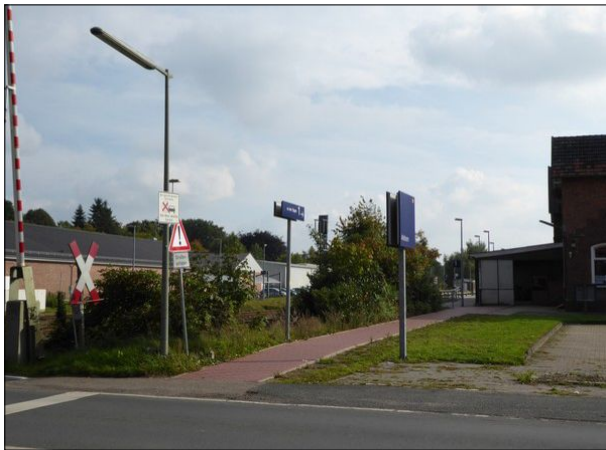
Abb. 40: Der Weg vom Bahnübergang zu Gleis 1 in Ahlhorn wurde erneuert und ist nun durchgehend gepflastert.

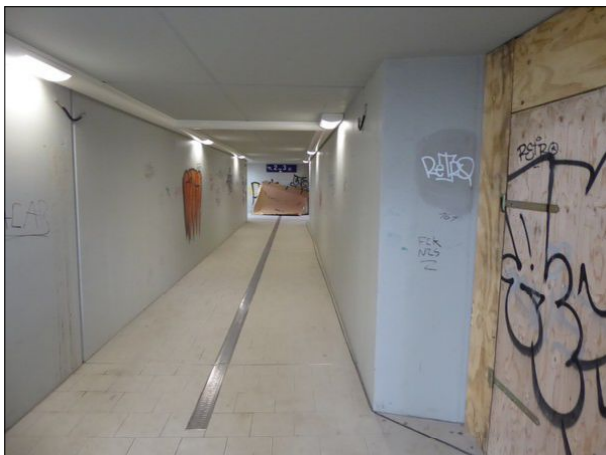
Abb. 41: Die Unterführung zum Mittelbahnsteig in Rastede wurde erneuert. Sie war allerdings bereits wieder umfangreich beschmiert. Die Aufzüge waren noch nicht in Betrieb.

Während die ebenerdigen Bahnsteigzugänge wenig anfällig für Beschädigungen und Verschmutzungen sind, tritt dieses Problem bei Unterführungen, Aufzügen und eingehausten Zugangsbauwerken unverändert häufig und an einzelnen Stationen extrem auf. In Rastede wurden der Bahnsteigtunnel und die baufällige Bahnsteigtreppe erneuert. Ein Inbetriebnahmetermin für die noch nicht fertiggestellten Aufzüge ist nicht bekannt. Zudem wurde das Erscheinungsbild durch Schmierereien an den Wänden bereits wieder beeinträchtigt. Eine Gestaltung der Wände mit Motiven, wie sie sich anderenorts bewährt hat, wäre auch in Rastede sinnvoll.

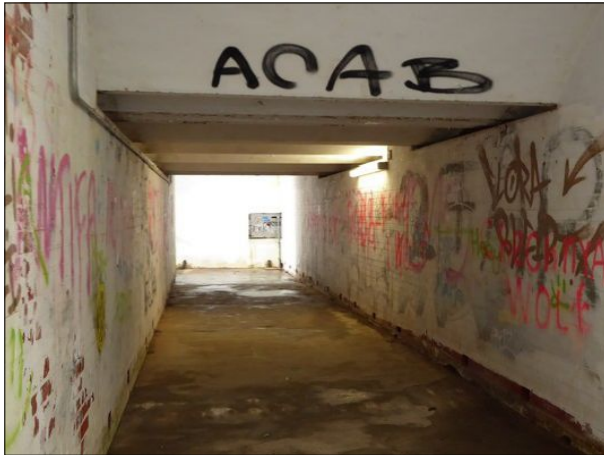
Abb. 43: Die Unterführung des Bahnhofs Visselhövede weist zahlreiche Mängel auf. Sie ist umfangreich beschmiert, die Gleiströge sind undicht. Zudem sind die Oberlichter beschädigt und verschmutzt.

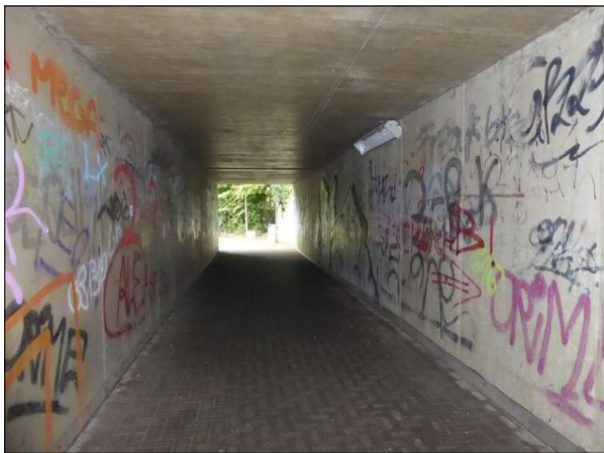
Abb. 44: Der Tunnel zwischen den beiden Bahnsteigzugängen in Dreie war erneut stark beschmiert. Neu war jedoch, dass die einzige Leuchte zerstört wurde.

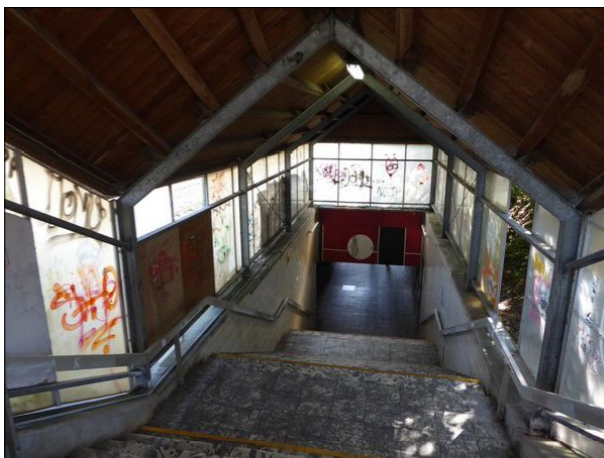
Abb. 45: Zwar wetterfest aber doch alles andere als einladend ist dieser Tunnelzugang in Hude.

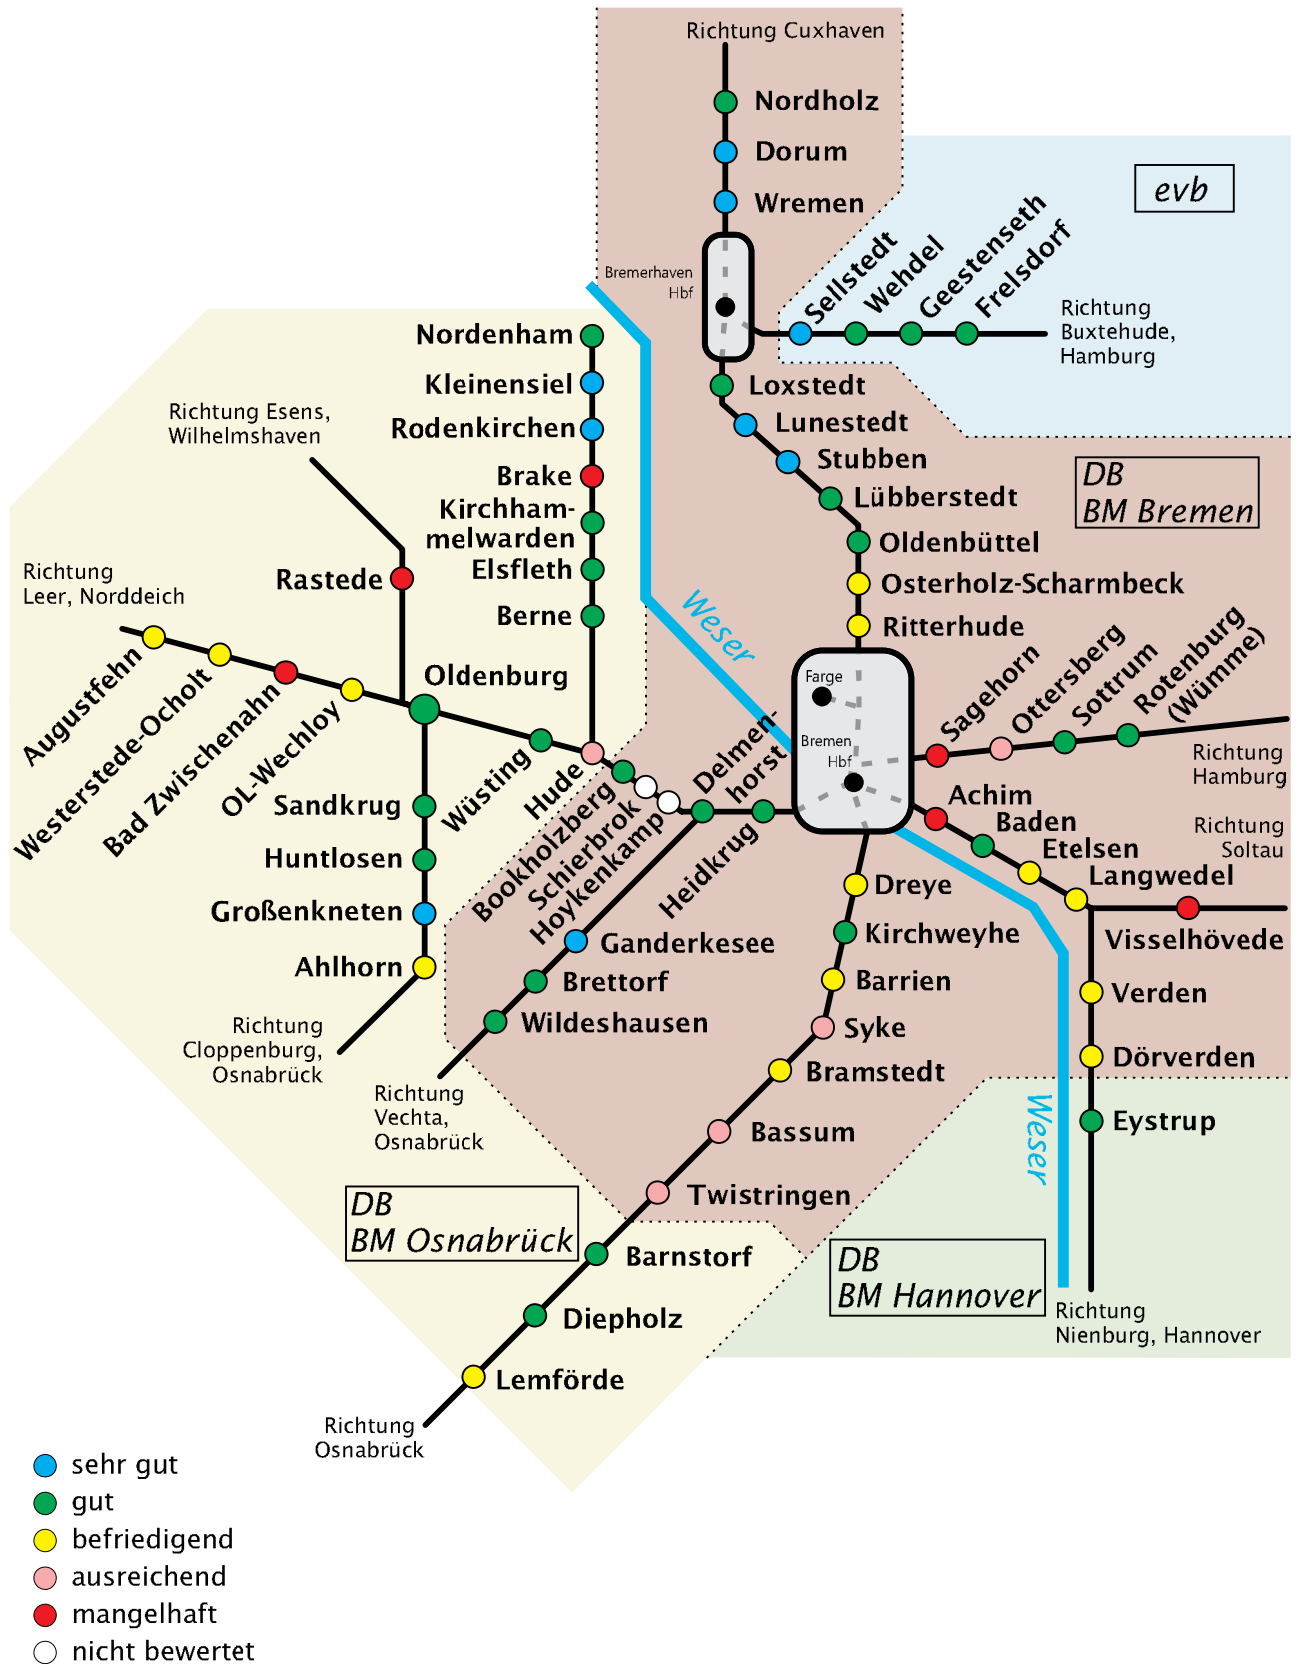
Karte 8: Zustand der Zugänge

Treppen, Rampen, Tunnel, Unterführungen, Brücken, Aufzüge
(Qualitätskontrolle 2017)

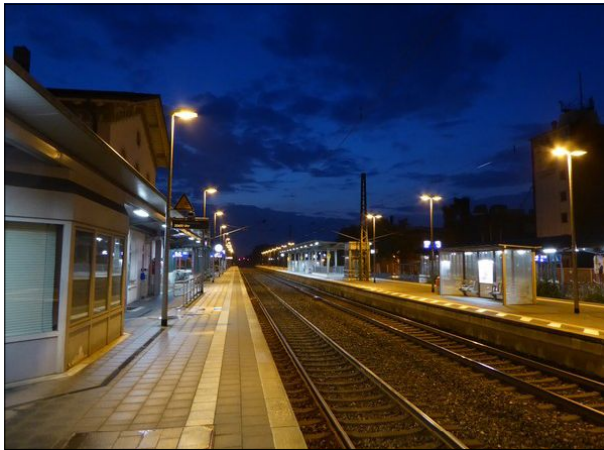
Abb. 46: Die Bahnsteigbeleuchtung in Achim funktionierte einwandfrei.

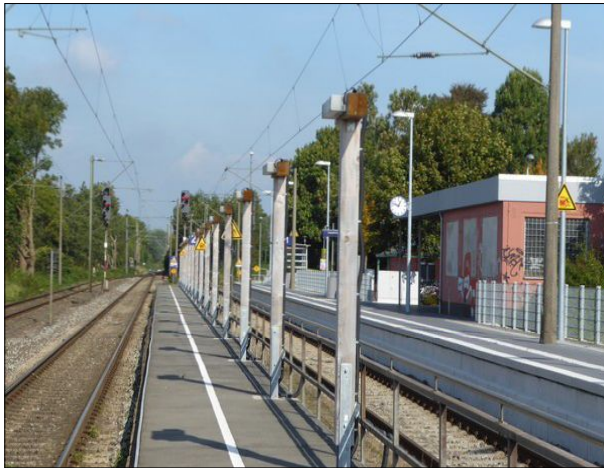
Abb. 47: Der Zwischenbahnsteig in Berne erhielt eine provisorische Bahnsteigbeleuchtung.

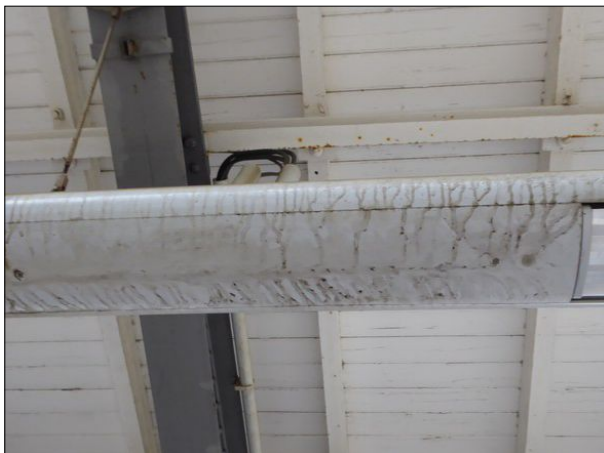
Abb. 48: Die Lichtleisten unter den Bahnsteigdächern in Verden waren verschmutzt.

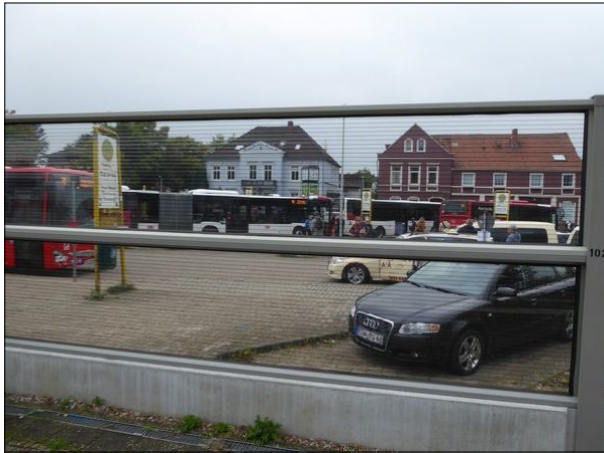
Abb. 49: Die Lärmschutzwand in Verden an Gleis 1 wurde in großen Bereichen transparent gestaltet. Dadurch wird die Aufenthaltsqualität nicht so stark eingeschränkt, wie an anderen Stationen mit Schallschutzwänden.

Zur Herstellung eines angemessenen Wartekomforts mit möglichst wenig eingeschränkter sozialer Kontrolle und für ein akzeptables Erscheinungsbild ist der Einbau von Glasflächen in Lärmschutzwände im Bereich von Bahnsteigen unverzichtbar. Vorbildlich gelöst wurde der Zwiespalt zwischen Wartekomfort der Bahnkunden und Schallschutz der Anwohner in Verden. Größere Bereiche der Lärmschutzwand sind vollständig transparent. Das kommt natürlich auch dem Erscheinungsbild des Bahnhofs von der Stadtseite aus zugute.

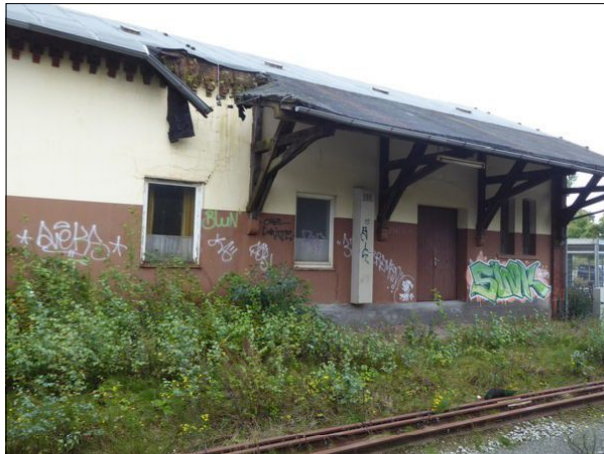
Abb. 50: Der Zustand des ehemaligen Güterschuppens in Osterholz-Scharmbeck beeinträchtigt das Erscheinungsbild des Bahnhofs.

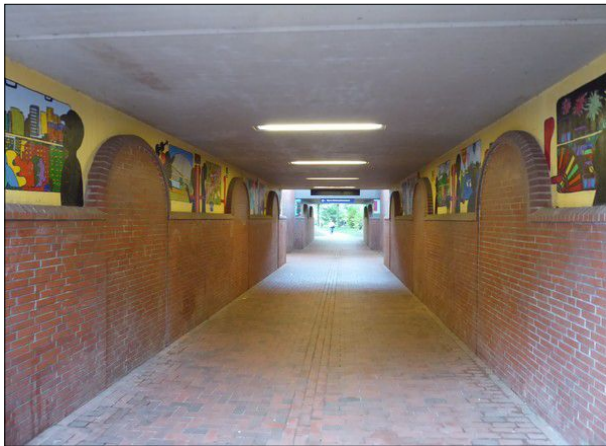
Abb. 52: Die Motivgestaltung im Bahnhofstunnel von Rittterhude wurde erneuert.

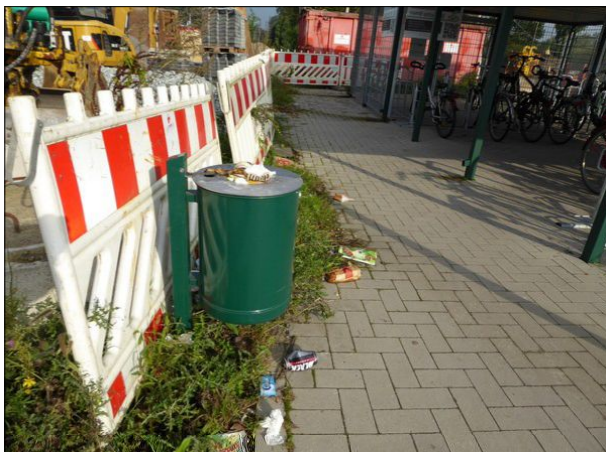
Abb. 53: Dadurch, dass auf den Bahnsteigen in Hoykenkamp keine Abfallbehälter zur Verfügung standen, verblieb als einziger dieser an der B+R-Anlage. Er war übertoll.

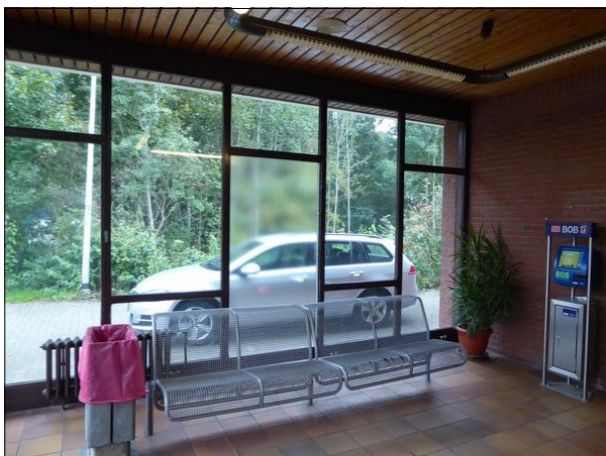
Abb. 54: Der Warteraum im Bahnhofsgebäude von Lemförde wurde durch Instandsetzungen und Reinigung aufgewertet.

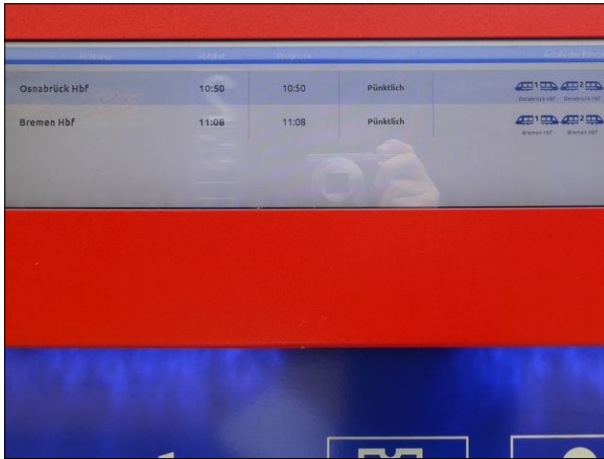
Abb. 55: In den neuen Fahrkartenautomaten der NordWest-Bahn ist ein Bildschirm integriert, der aktuelle Informationen zu den Zugabfahrten anzeigt.

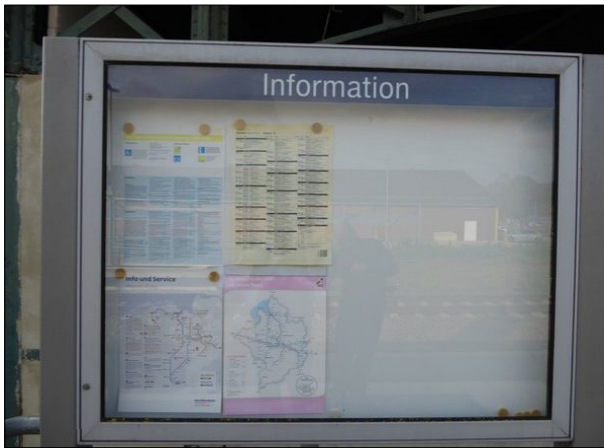
Abb. 56: In dieser Vitrine in Ahlhorn waren alle Aushänge verblasst.

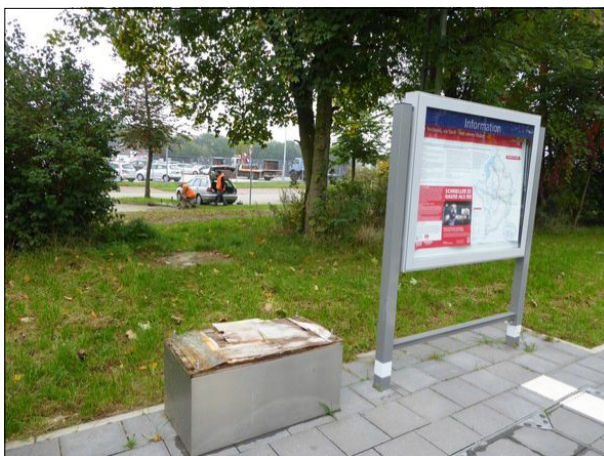
Abb. 57: In Lunestedt standen weder ein Fahrkartenautomat noch ein Entwerter zur Verfügung. Hier ist der Sockel an Gleis 1 zu sehen.

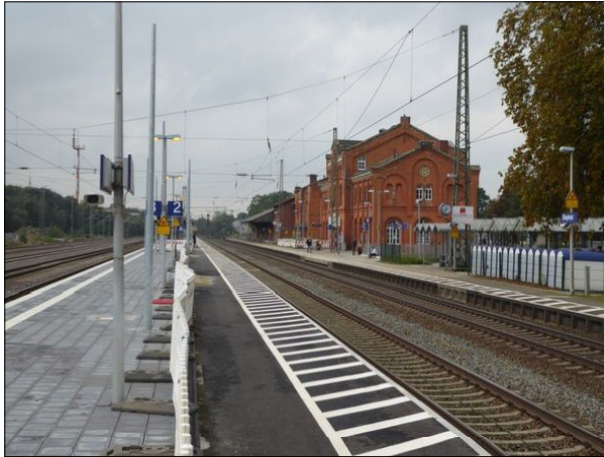
Abb. 58: Im Bahnhof Diepholz war lediglich der Bahnsteig an Gleis 3 bereits neu gepflastert. Im Zeitraum der Erhebungen fanden keine weiteren Bauarbeiten statt.

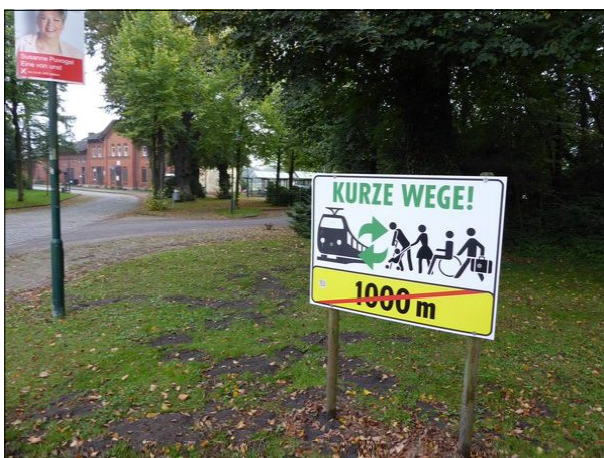
Abb. 60: Unbefriedigend ist die Situation in Stubben, und das führt zu Protesten. Nach der Schließung des Bahnübergangs müssen Fahrgäste, die keine Treppen steigen können, weite Wege zwischen den Bahnsteigen in Kauf nehmen.

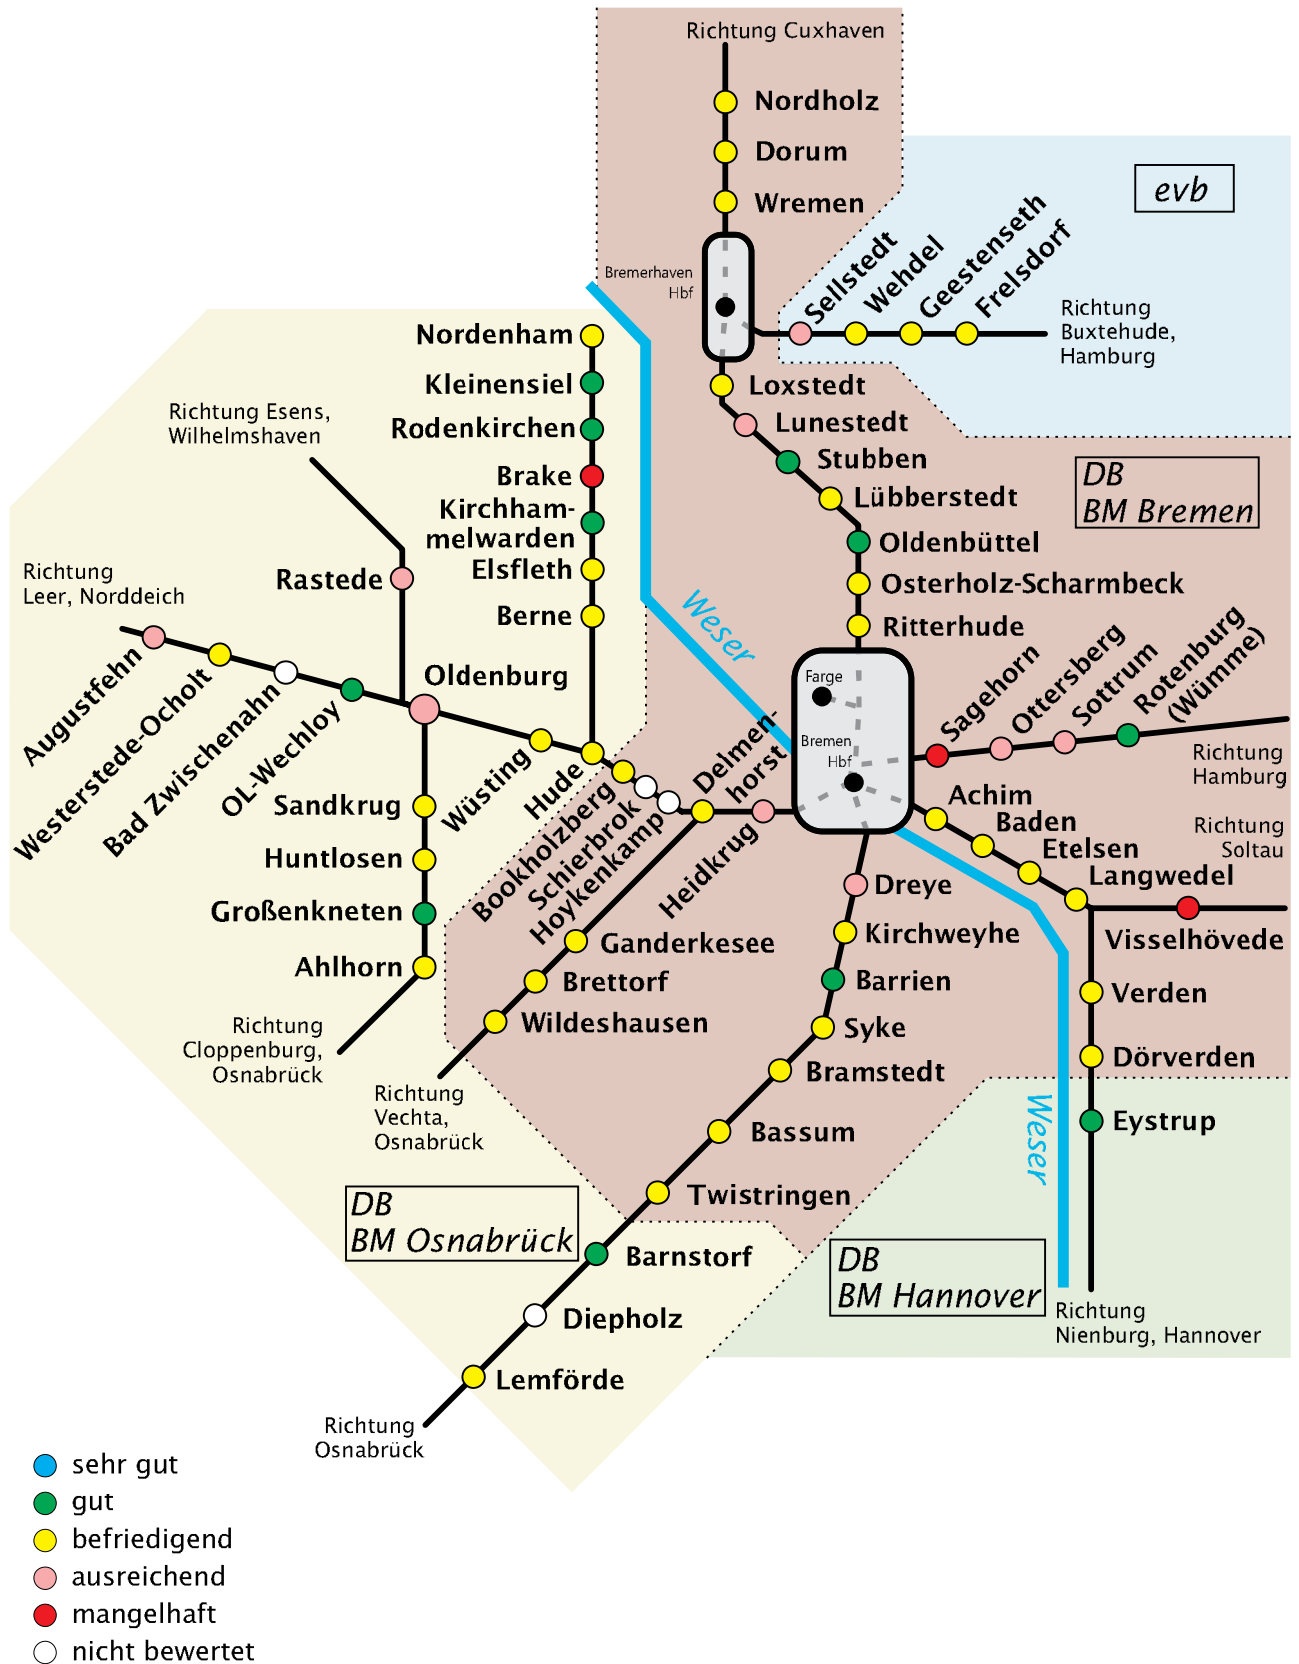
Karte 9: Bewertung Wartekomfort

Bahnsteige, Wetterschutz, Treppen, Tunnel, Rampen, Umfeld
(Qualitätskontrolle 2017)
