Qualitätskontrolle an den niedersächsischen Bahnhöfen im VBN

Ergebnisbericht

Herbst 2017

Auftraggeber:
ZVBN
Willy-Brandt-Platz 7
28215 Bremen

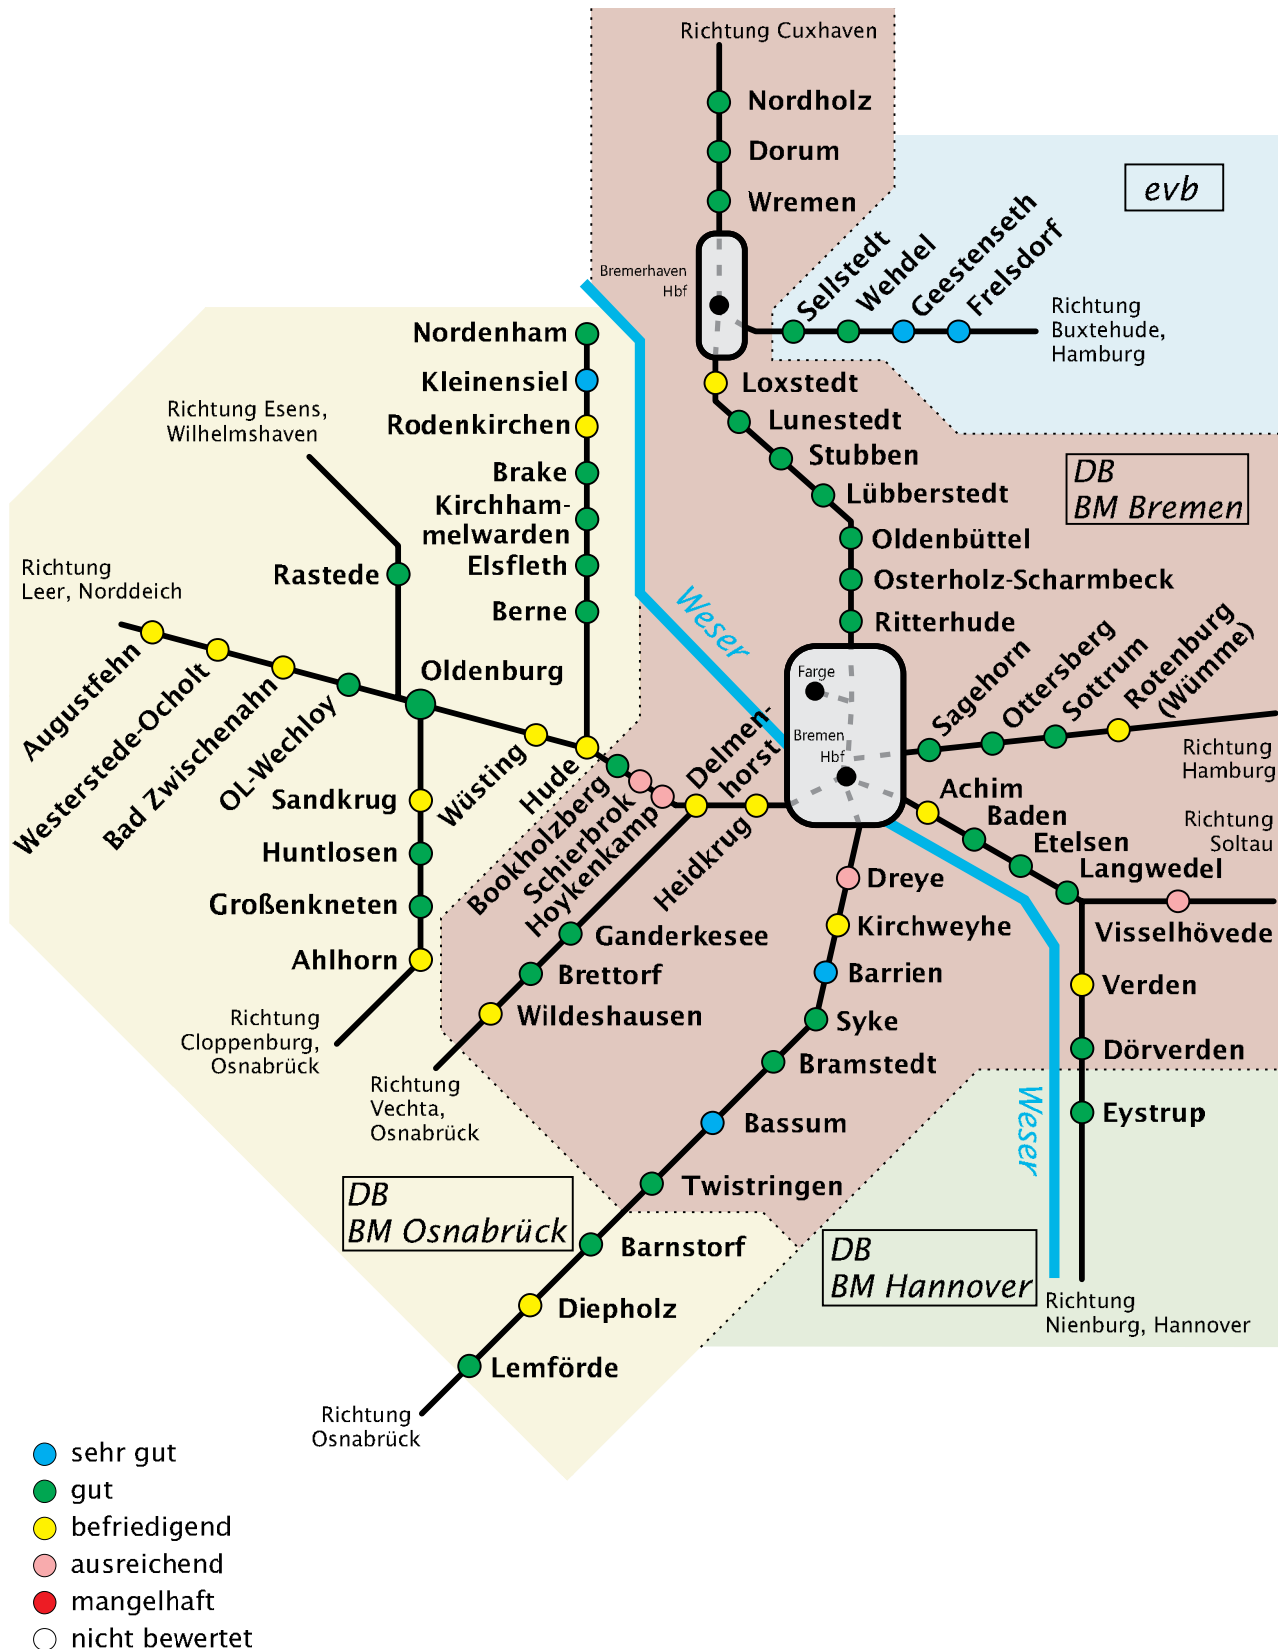
Karte 10: Bewertung Information

Vitrinen, Aushänge, Beschilderung, Zuganzeiger, Uhren, Lautsprecher (Qualitätskontrolle 2017)
