7. Qualitätskontrolle an den Bahnstationen im Land Bremen

Ergebnisbericht

Frühjahr 2018

Auftraggeber:
ZVBN und
Freie Hansestadt Bremen
Senator für Umwelt, Bau und Verkehr

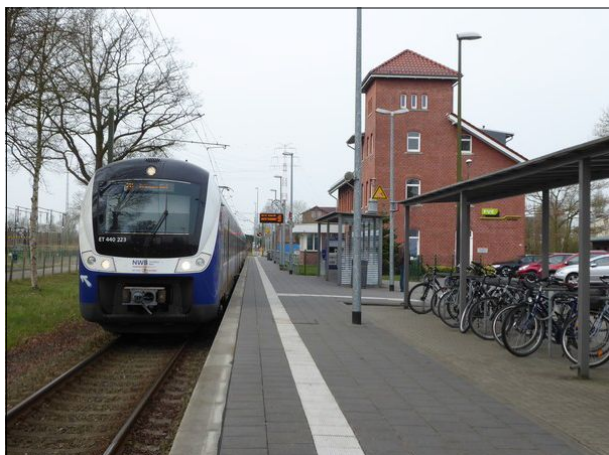
Abbildung 1: Im Bahnhof Bremen-Farge wurde als einzigem kein Mangel notiert. Damit schnitt er erneut als beste Station bei der Qualitätsbewertung im Land Bremen ab.

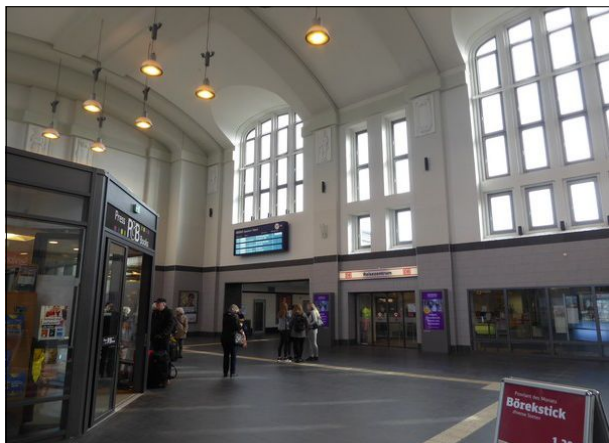
Abbildung 2: Die Empfangshalle des Hauptbahnhofs in Bremerhaven war einladend sauber.

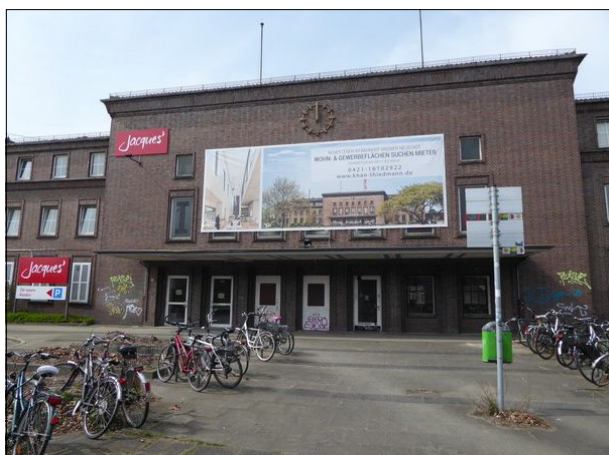
Abbildung 3: Nachdem der Zugang zum Bahnsteigtunnel in Bremen-Neustadt an die Seite verlegt wurde wartet das Bahnhofsgebäude auf neue Nutzungen.

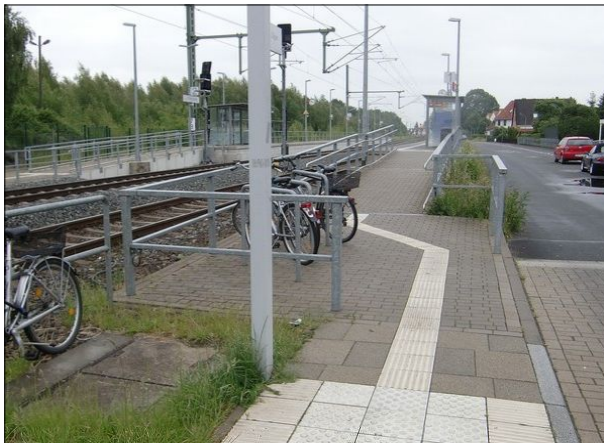
Abbildung 4: Die Zugänge zu den Bahnsteigen des Bahnhofs Bremen Turnerstraße sind über Rampen auf kurzem Weg barrierefrei vom Fußweg aus erreichbar.

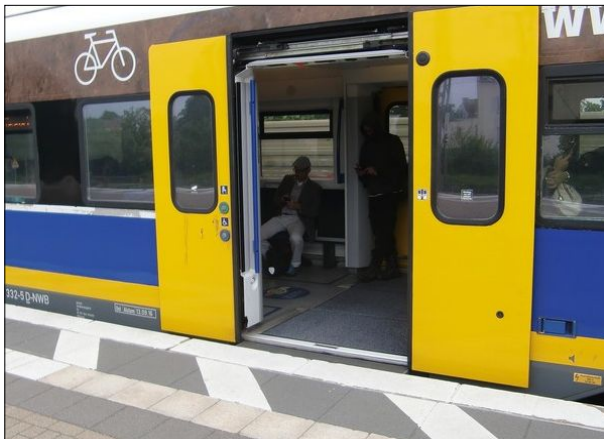
Abbildung 5: In Bremen-Walle ist das Ein- und Aussteigen in die Regio-S-Bahn mit nur einer kleinen Höhendifferenz zwischen dem Bahnsteig und der Trittstufe des Fahrzeugs bequem möglich.

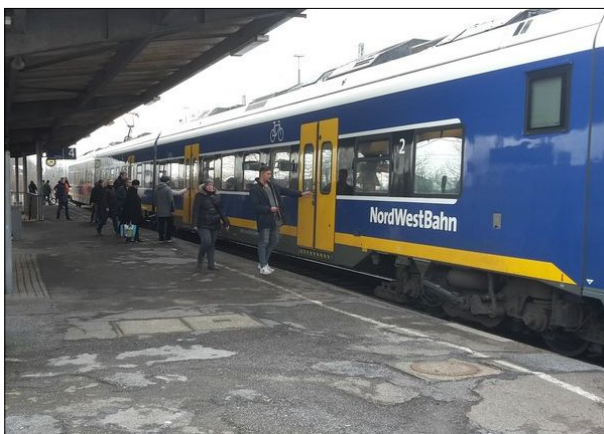
Abbildung 6: Ein barrierefreier Einstieg in die Züge wird in Bremen-Neustadt erst mit dem Anheben des Bahnsteigs auf das Niveau der Fahrzeugtüren möglich sein. Zudem ist der Bau eines Aufzugs erforderlich, um den Bahnsteig stufenlos zu erreichen.

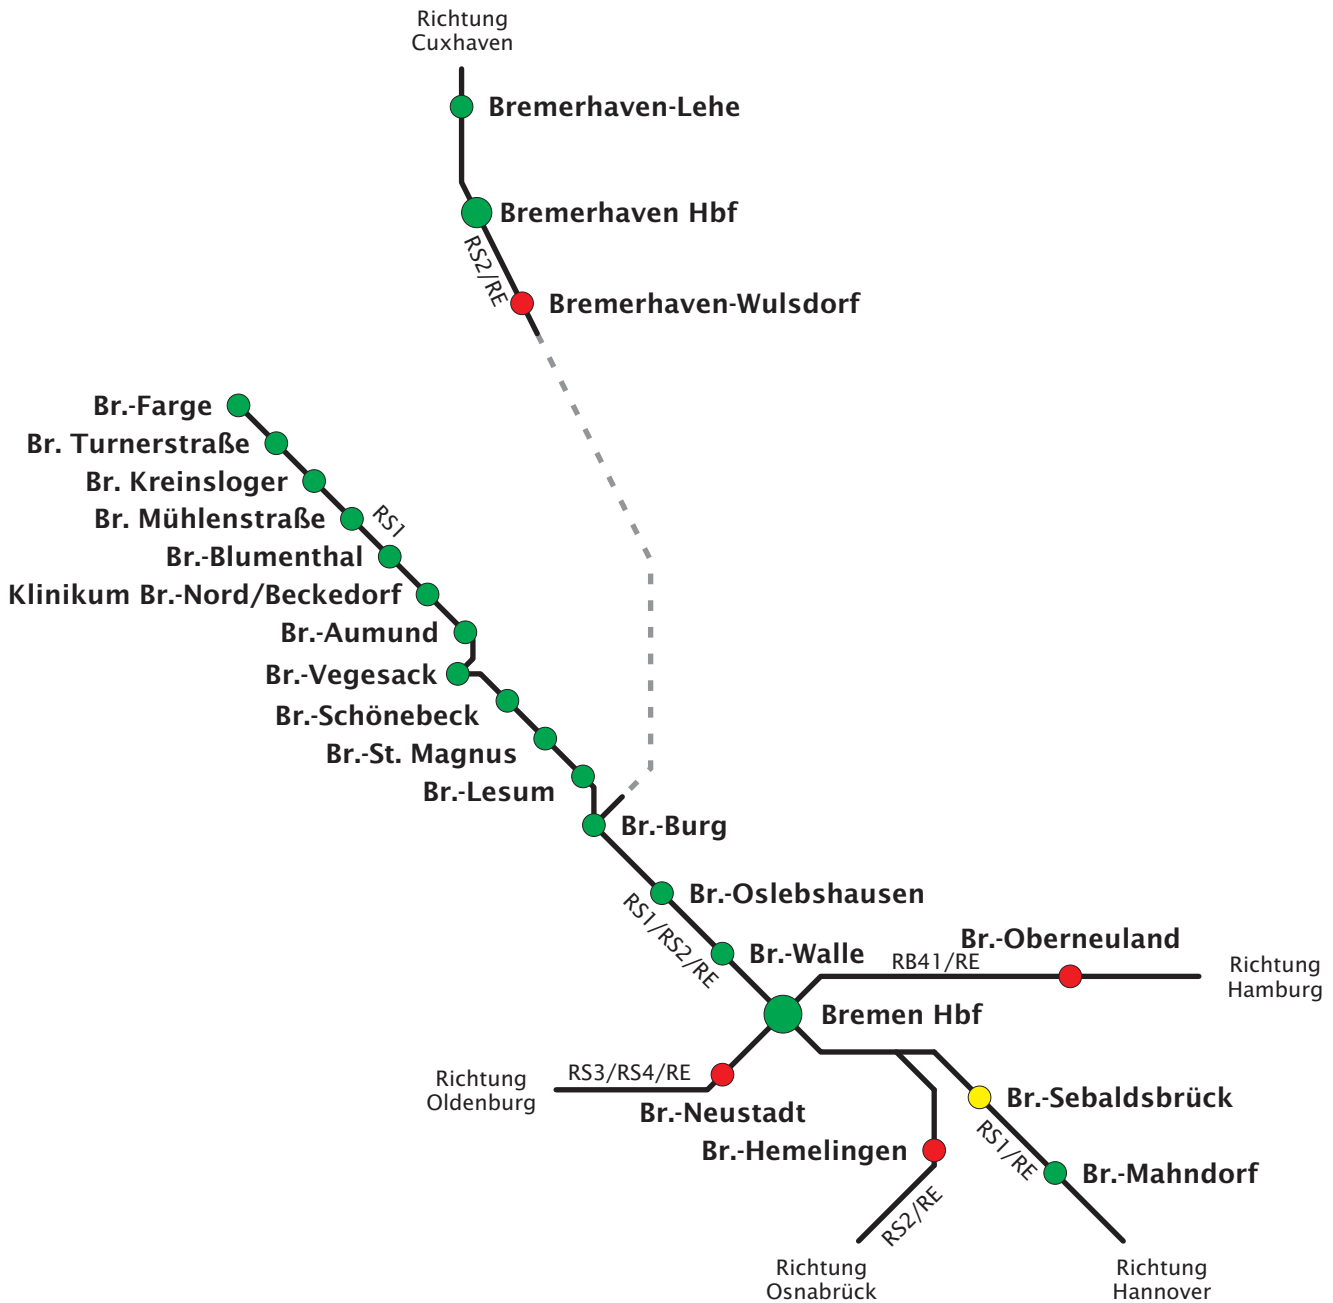
Karte 1: Barrierefreiheit (Zugänge und Bahnsteige)
 (Qualitätskontrolle Frühjahr 2018)

- alle Bahnsteige stufenfrei zugänglich, Bahnsteighöhen ermöglichen niveaugleichen Zugeinstieg
- alle Bahnsteige stufenfrei zugänglich, Bahnsteighöhen zu niedrig
- Bahnsteige nicht stufenfrei zugänglich, Bahnsteighöhen ermöglichen niveaugleichen Zugeinstieg
- Bahnsteige nicht stufenfrei zugänglich, Bahnsteighöhen zu niedrig

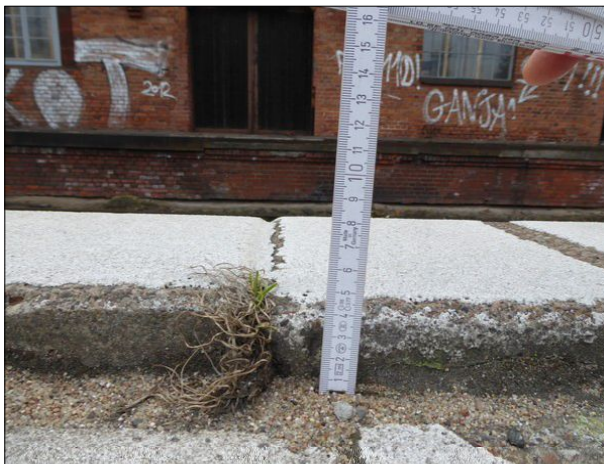
Abbildung 7: Am Bahnsteig in Bremen-Sebaldsbrück waren die Pflastersteine vor den Bahnsteigkanten stellenweise mehr als 4 cm abgesackt.

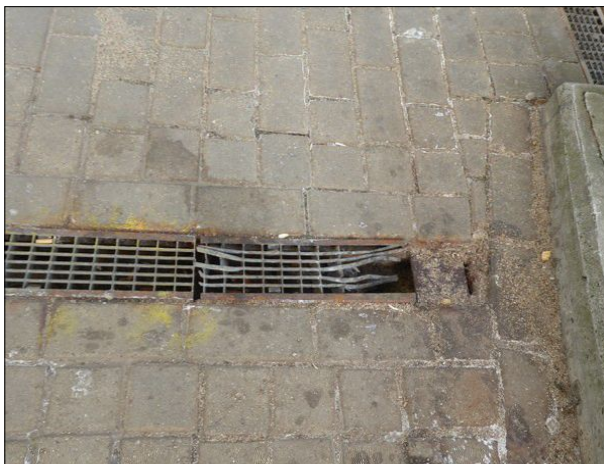
Abbildung 8: Die Entwässerungsrinne am südlichen Ende des Bahnsteigs in Bremen-Walle war beschädigt.

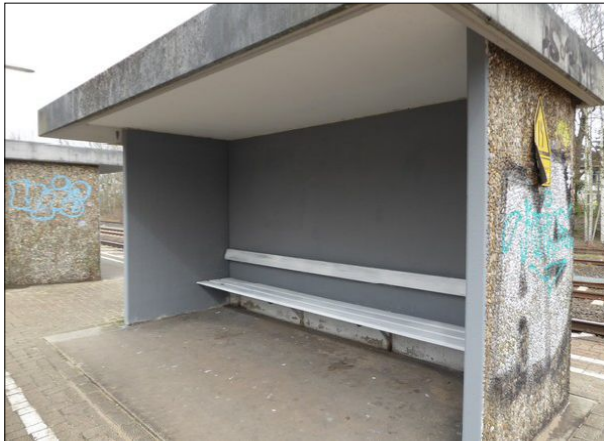
Abbildung 10: Die Bänke und die Innenwände der Unterstände in Bremen-Hemelingen wurden mit einer Grundierung auf den Neuanstrich vorbereitet. Die Graffiti auf den Außenwänden wurden noch nicht entfernt.

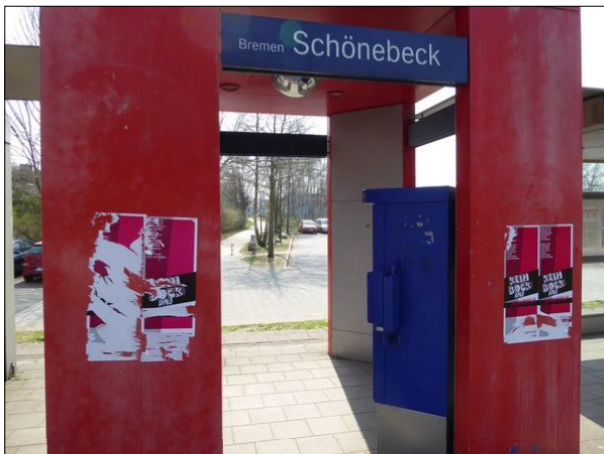
Abbildung 11: Durch verblasste Farbe und großflächige Beklebung beeinträchtigt der Wettergeschütz in Bremen-Schönebeck an Gleis 1 das Erscheinungsbild.

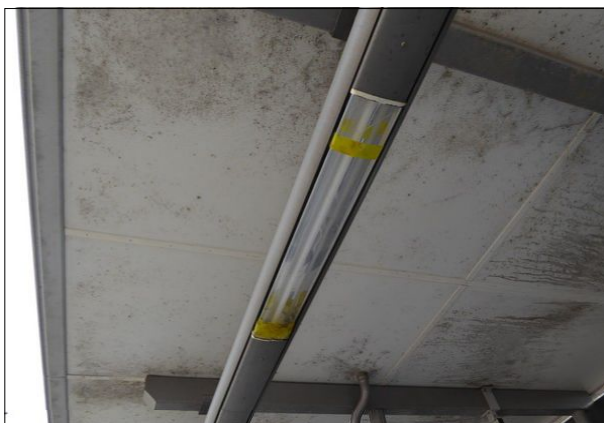
Abbildung 12: Die Dachunterseite an Gleis 2 in Bremen-Burg war verschmutzt. Zudem waren einzelne Leuchten provisorisch mit Klebeband oder Kabelbindern befestigt.

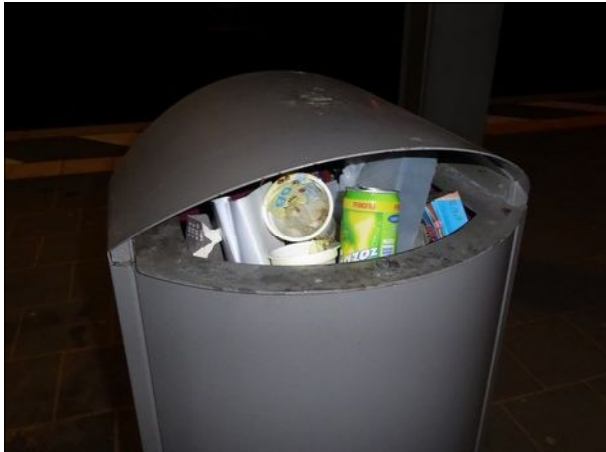
Abbildung 13: Die Abfallbehälter auf dem Bahnsteig in Bremen-Oslebshausen waren alle voll.

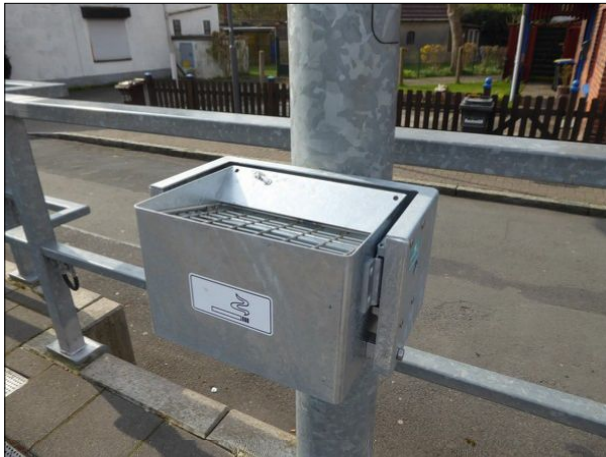
Abbildung 14: In Bremen Mühlenstraße wurde der Aschenbecher erneuert.

In Bremen-Oberneuland und Bremen-Schönebeck war jeweils ein Behälter aus der Halterung bzw. der Verankerung gelöst. In Bremen-Blumenthal fehlte der Rosteinsatz im Aschenbecher. Die vor einem Jahr beschädigten Aschenbecher in Bremen Turnerstraße, Bremen Mühlenstraße und Bremen-Aumund wurden erneuert.

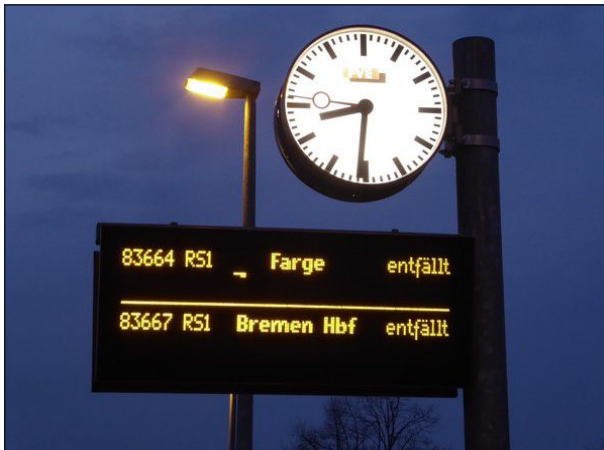
Abbildung 17: Auf dem Zugzielanzeiger in Bremen Kreinsloger wurden Zugausfälle angezeigt. Hinweise auf den Grund und auf den nächsten verkehrenden Zug fehlten. Lautsprecherdurchsagen gab es gar nicht.

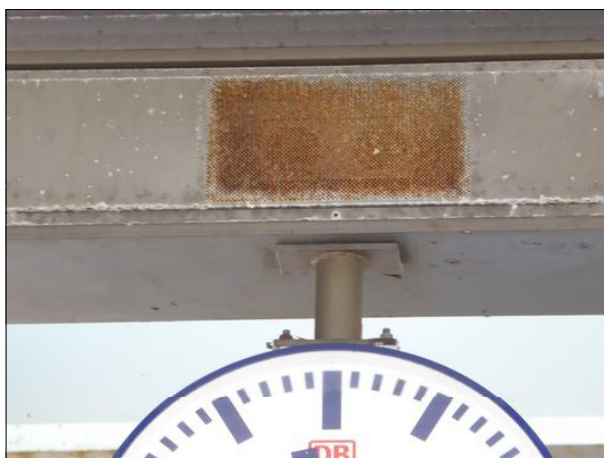
Abbildung 18: Die in die Dachträger integrierten Lautsprecheröffnungen in Bremerhaven-Lehe wiesen Korrosion auf.

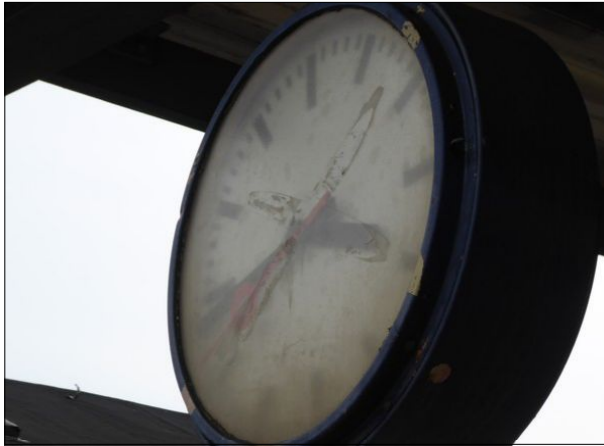
Abbildung 19: Die Uhr auf dem Bahnsteig in Bremen-Sebaldsbrück war verschmutzt.

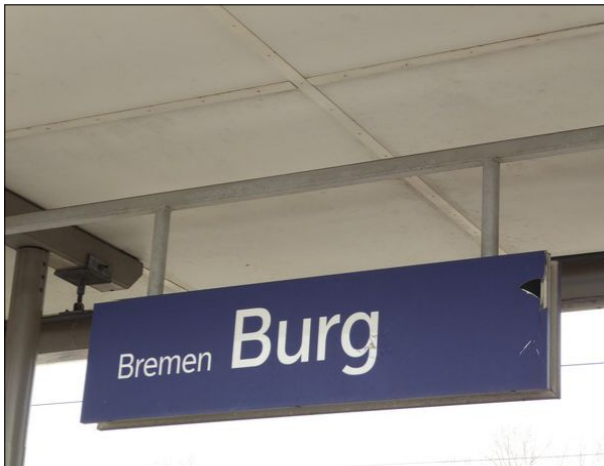
Abbildung 20: Ein Bahnhofnamensschild an Gleis 2 in Bremen-Burg war leicht beschädigt.

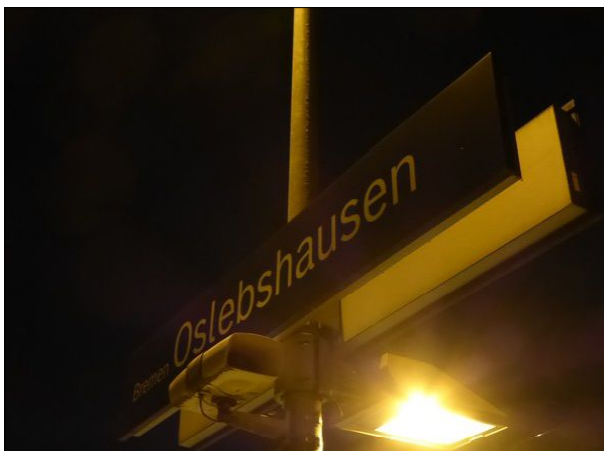
Abbildung 21: Keines der Bahnhofnamensschilder in Bremen-Oslebshausen war hinterleuchtet.

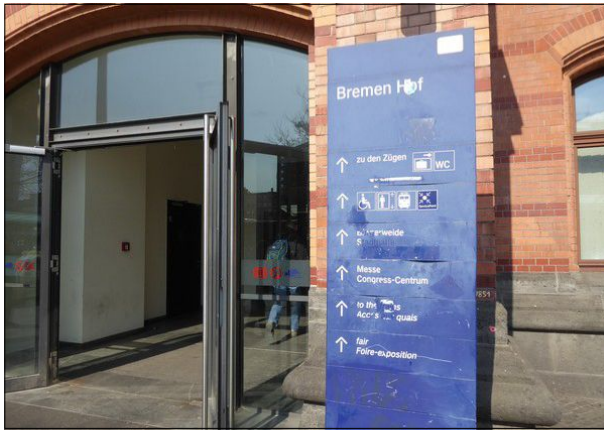
Abbildung 22: Die Wegeleitsystemen an den Eingängen des Hauptbahnhofs von Bremen sind stark abgenutzt.

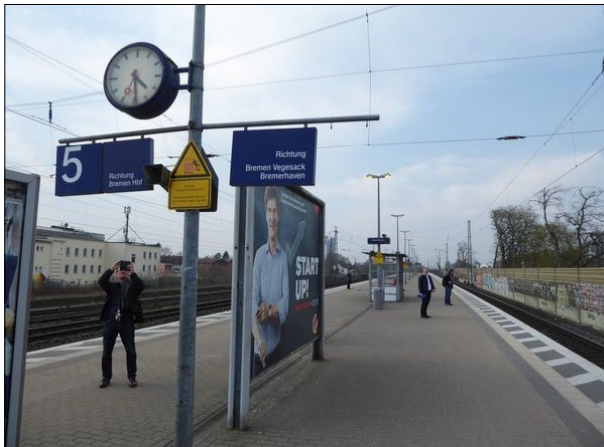
Abbildung 23: In Bremen-Walle fehlte ein Gleisnummernschild an Gleis 6.

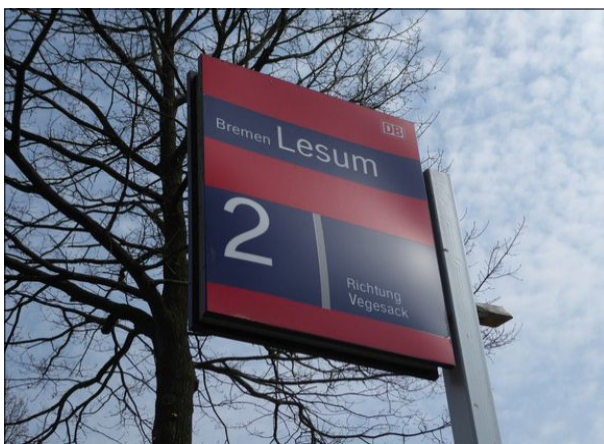
Abbildung 24: Die Schilder an den Stationsmasten in Bremen-Lesum wurden gereinigt und waren im Gegensatz zu den Vorjahren sehr sauber.

Erfreulich ist, dass die jahrelang stark verschmutzten Schilder in Bremen-Lesum gesäubert wurden. Ein Richtungsschild an Gleis 2 war dort jedoch zugewachsen.

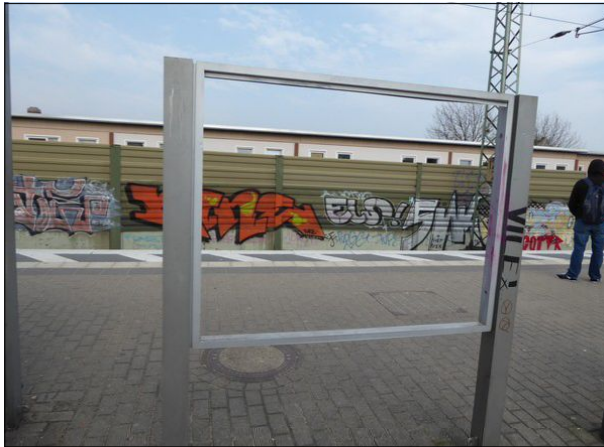
Abbildung 25: Auf dem Bahnsteig in Bremen-Walle stand keine Aushangfläche zur Verfügung. Der Vitrinenrahmen war leer.

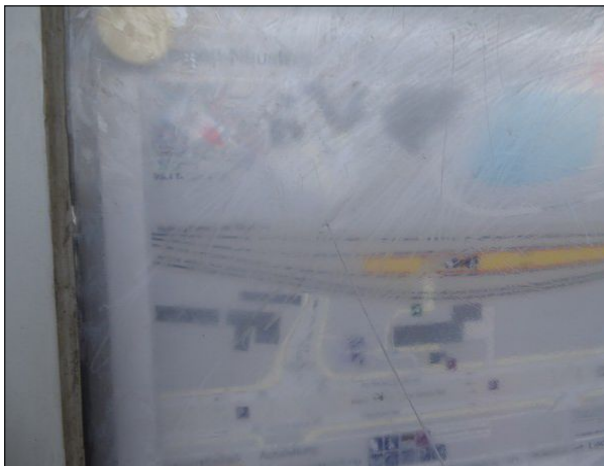
Abbildung 26: Die Vitrine auf dem Bahnsteig in Bremen-Neustadt war bereichsweise trüb. Die aushängenden Informationen waren nicht vollständig lesbar.

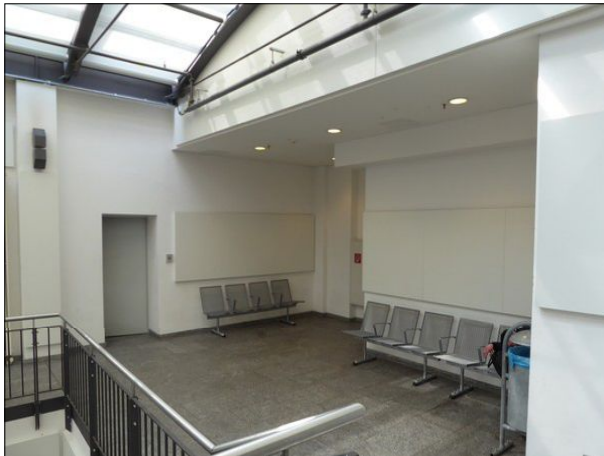
Abbildung 28: Die Wände im Warteraum im Empfangsgebäude von Bremen Hbf wurden neu gestrichen. Außerdem sind an den Wänden schallschluckende Platten montiert worden.

In Bremen Hbf wurden im Bereich der Schließfächer einige kleine Schäden an den Wänden verzeichnet. Der Warteraum oberhalb des Reisezentrums wurde renoviert. Dabei wurden an den Wänden zur Geräuschkämpfung schallschluckende Platten installiert. Dadurch wurde die Aufenthaltsqualität verbessert.

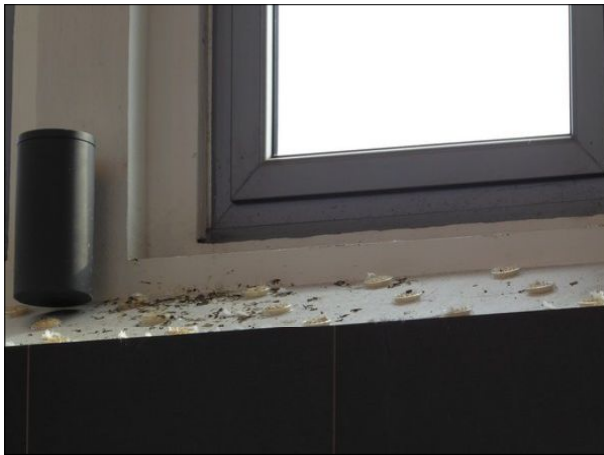
Abbildung 29: Nur noch unterhalb der Fenster deuteten Restverschmutzungen auf die Taubenproblematik im Bahnhofsgelände von Bremerhaven Hbf hin.

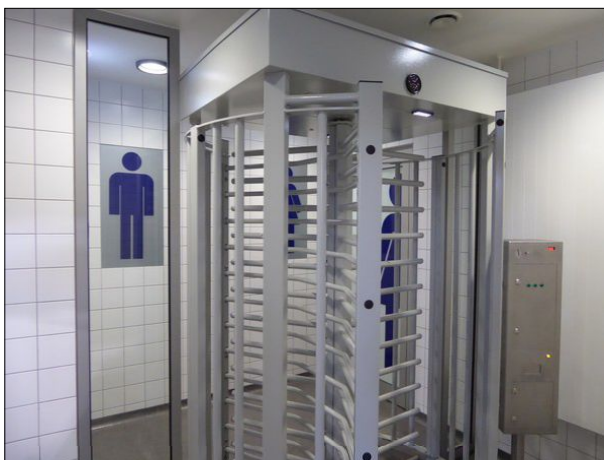
Abbildung 30: Die Toiletten in Bremerhaven Hbf sind in sehr gutem Zustand. Mitentscheidend dafür ist, dass der Zugang nur noch durch Einwurf von 50 Cent möglich ist.

Wie schon in den vergangenen Jahren wurden auch dieses Mal weder in Bremerhaven noch in Bremen an den sanitären Anlagen nennenswerte Mängel festgestellt.

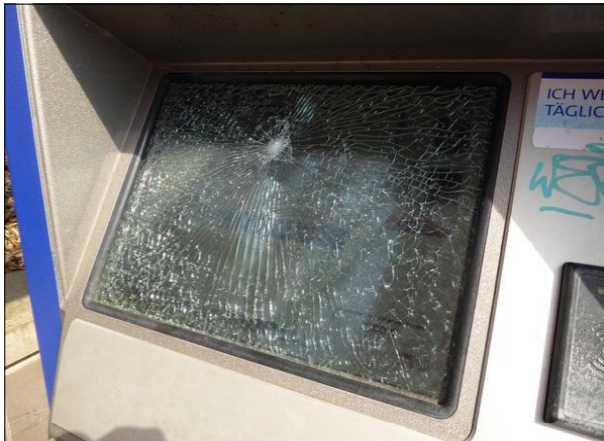
Abbildung 31: Trotz schwerer Schäden am Bildschirm des Automaten an Gleis 2 in Bremen-Lesum war ein Fahrkartenkauf möglich.

In Bremen-Lesum war ein Bildschirm schwer beschädigt. In Bremerhaven-Lehe war der Bildschirm eines Automaten zerkratzt. Die Funktionsfähigkeit beider Automaten war aber gegeben. In Bremen-St. Magnus war das Display für die Kartenzahlung angekokelt. Auf dem Automat in Bremen-Walle waren Spuren eines Brandes erkennbar.

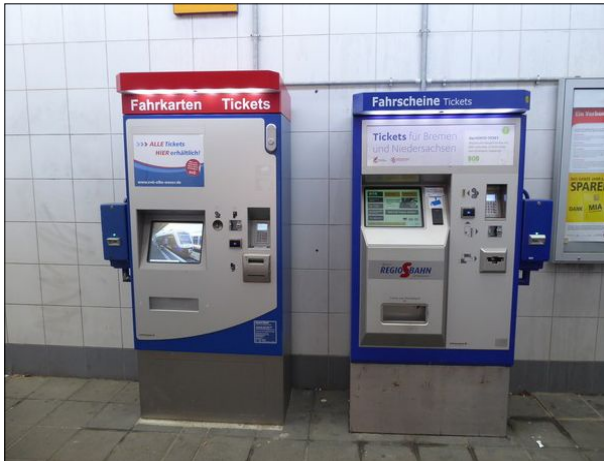
Abbildung 32: Im Tunnel von Bremerhaven-Lehe standen wieder beide Fahrkartenautomaten zur Verfügung. Trotz grüner Kontrollleuchten funktionierten jedoch beide Entwerter nicht.

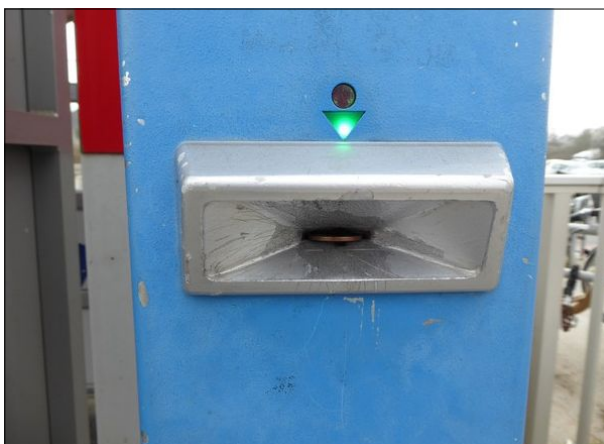
Abbildung 33: Der Entwerter an Gleis 1 in Bremen-Mahndorf war durch eine in den Schlitz gestopfte Münze nicht nutzbar.

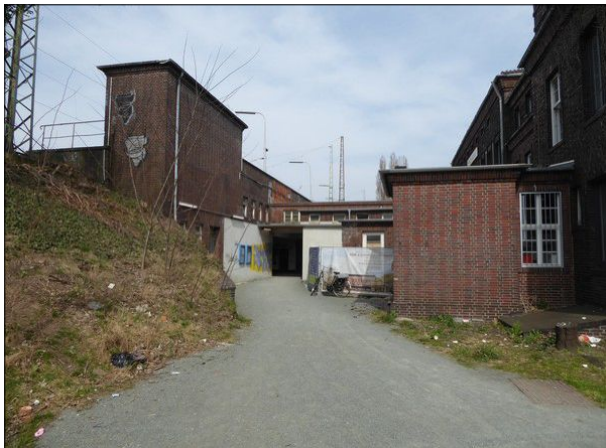
Abbildung 34: In Bremen-Neustadt ist der Zugang in den Bahnsteigtunnel unscheinbar. Zudem ist er von Abfall gesäumt.

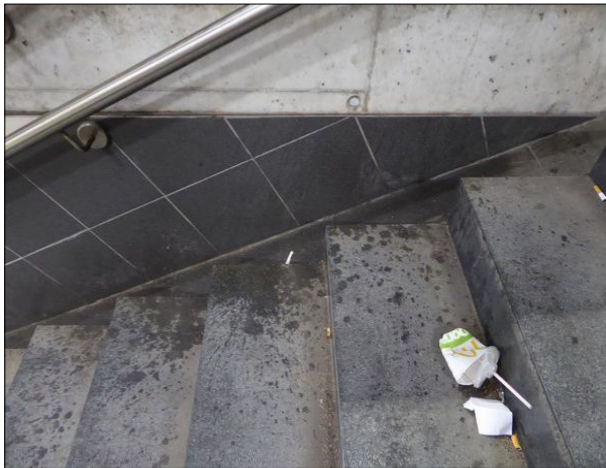
Abbildung 35: Sowohl die Treppe als auch die Rampe und der Tunnel in Bremen-Oslebshausen waren vermüllt und stellenweise verschmutzt.

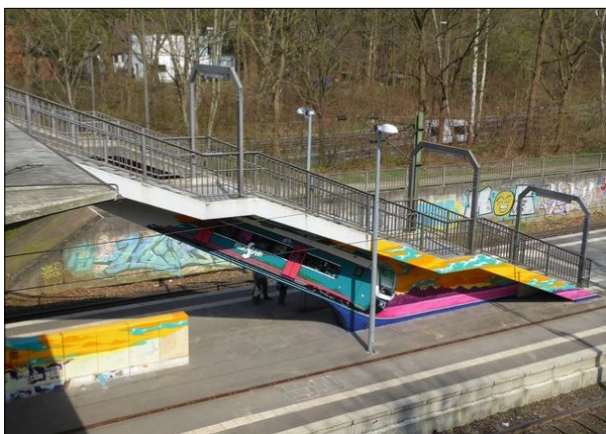
Abbildung 36: Die Gestaltung der Betonflächen unterhalb der Bahnsteigtreppe in Bremen-St. Magnus wertet das Erscheinungsbild der Station auf.

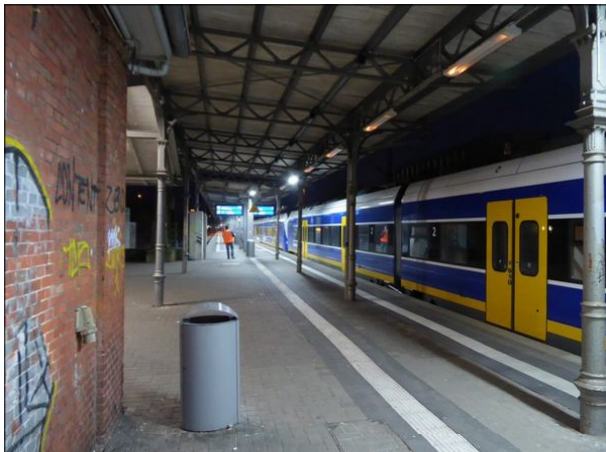
Abbildung 37: In Bremen-Vegesack waren an Gleis 1 bis zu vier Dachleuchten nebeneinander defekt.

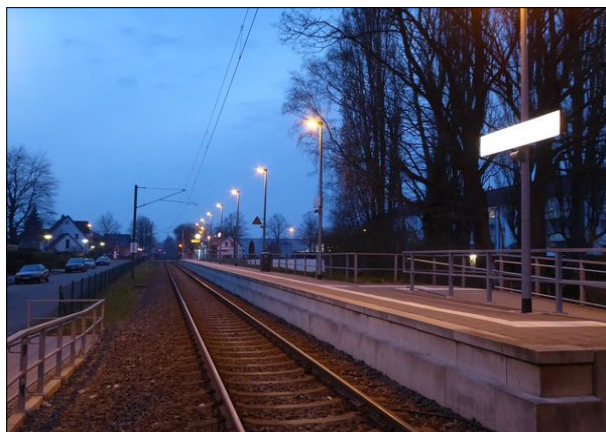
Abbildung 39: Sowohl die Bahnsteig- und Zugangsbeleuchtung als auch die Beleuchtungen der Vitrinen und Schilder funktionierten in Bremen Kreinsloger einwandfrei.

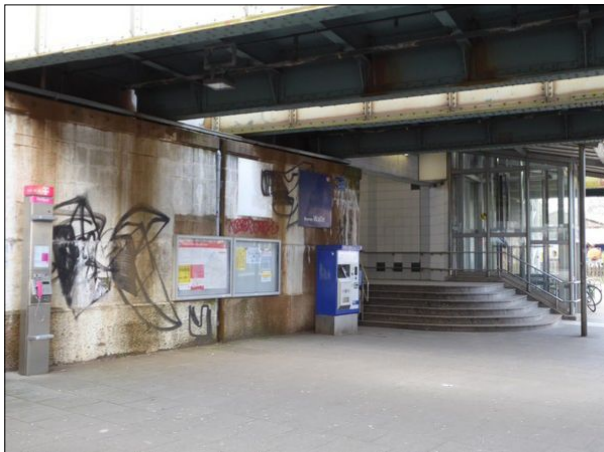
Abbildung 40: Der Zugang zum Bahnsteig in Bremen-Walle wird durch Schmierereien, Verschmutzungen und Ausblühungen im Mauerwerk beeinträchtigt.

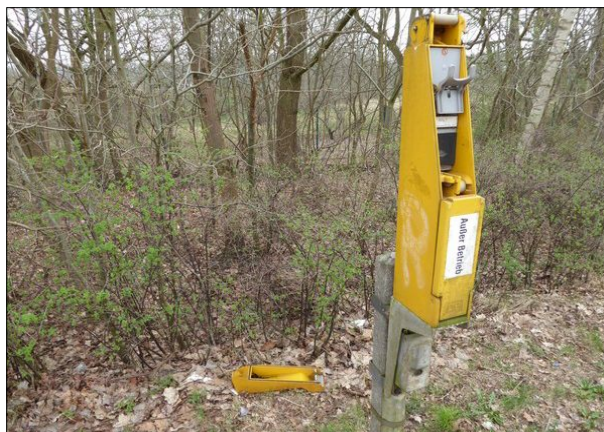
Abbildung 42: Die außer Betrieb gesetzten Sprechstellen an den Bahnsteigen in Bremen-Oberneuland wurden beschädigt.

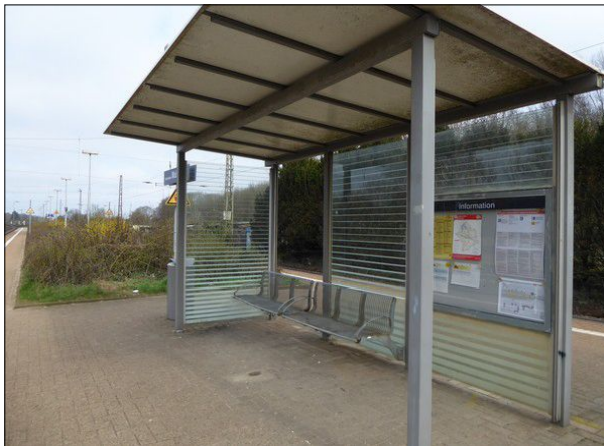
Abbildung 43: Zusätzlich zu der bereits vor einem Jahr fehlenden Seitenscheibe fehlte im Unterstand in Bremerhaven-Wulsdorf auch eine Scheibe in der Rückwand.

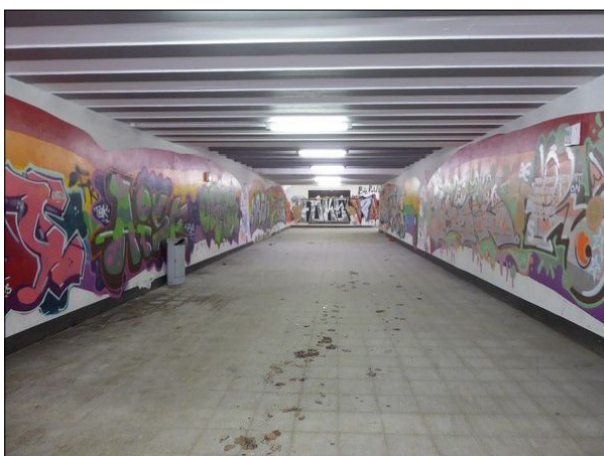
Im Zugang des Bahnhofs Bremen-Neustadt wurden mehrere Schäden an der Decke und an den Wänden verzeichnet. Unverändert fehlten die Gummibeschichtungen der Handläufe. Roststellen wurden an den Gleiströgen in Bremerhaven Hbf und -Lehe erfasst.

Abbildung 45: Der Tunnel zum Bahnsteig in Bremen-Neustadt ist umfangreich beschmiert. Zudem gibt es Schäden an der Decke und weitere Verschmutzungen.

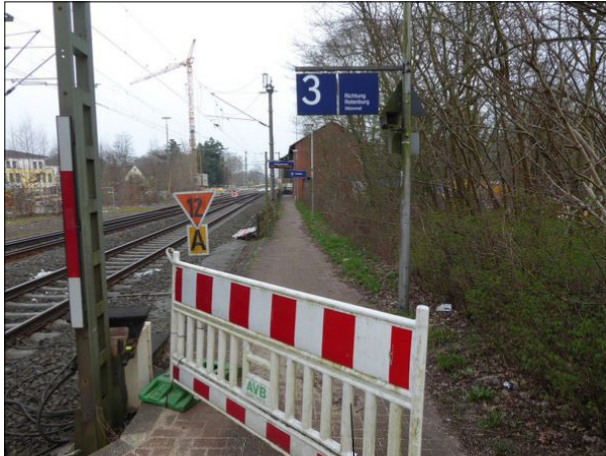
Abbildung 46: Durch die Sperrung des regulären Zugangs zu Gleis 3 in Bremen-Oberneuland ist der dort platzierte DSA vom Bahnsteig aus nur schwer zu erkennen.

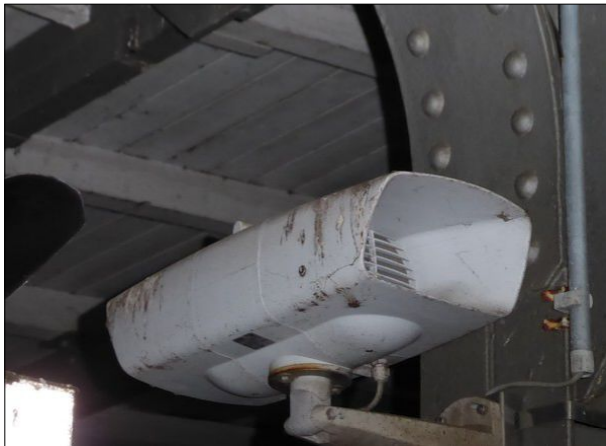
In Bremen-Neustadt und Bremen-Lesum waren einzelne Lautsprecher beschmiert. In Bremen-Vegesack und Bremen-Oberneuland waren Lautsprecher verschmutzt.

Abbildung 47: Lautsprecher unter dem Bahnsteigdach in Bremen-Vegesack waren mit Taubenkot verschmutzt.

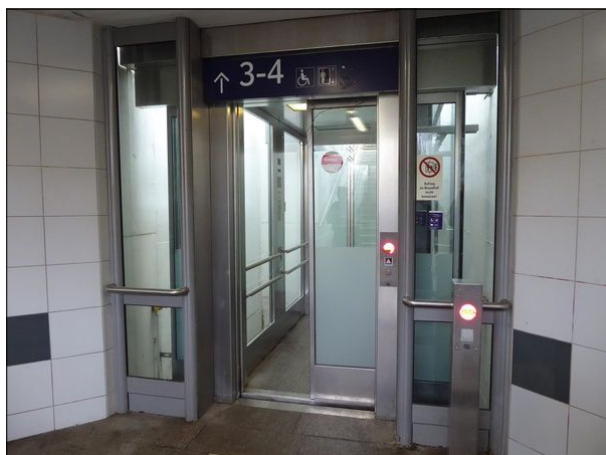
In Bremen-Burg war der Aufzug zu den Gleisen 3/4 defekt. In Bremerhaven Hbf gibt es nach wie vor keine Ansagen in den Kabinen. In Bremerhaven-Lehe ist die Ansage auf Bahnsteigebene („erste Etage“) ebenso ungünstig wie in Bremen-St. Magnus sowohl auf dem Bahnsteig („untere Ebene“) als auch am Ausgang („Erdgeschoss“). An den Aufzügen in Bremen-St. Magnus, Bremen Hbf, Bremerhaven-Lehe und besonders in Bremen-Mahndorf und -Walle sind Roststellen zu verzeichnen. In Bremen-St. Magnus und Bremen-Walle waren Scheiben der Aufzüge verschmutzt.

Abbildung 48: Der Aufzug zum Bahnsteig der Gleise 3/4 in Bremen-Burg war defekt.

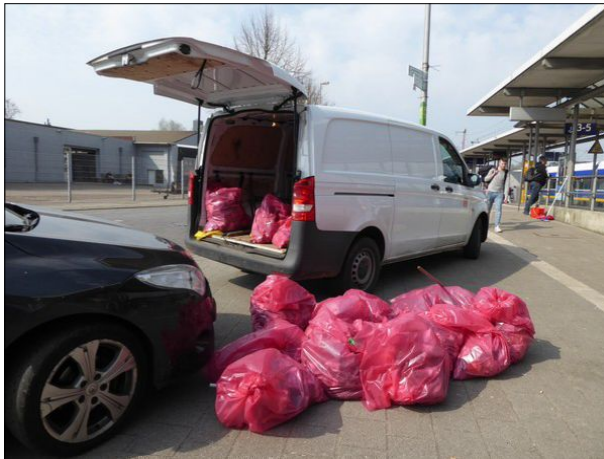
Abbildung 50: Der aus Gleis 2 in Bremen-Burg entfernte Abfall füllte 15 Müllsäcke.
