Qualitätskontrolle an den niedersächsischen Bahnstationen im VBN

Ergebnisbericht

Herbst 2015

Auftraggeber:
ZVBN
Willy-Brandt-Platz 7
28215 Bremen

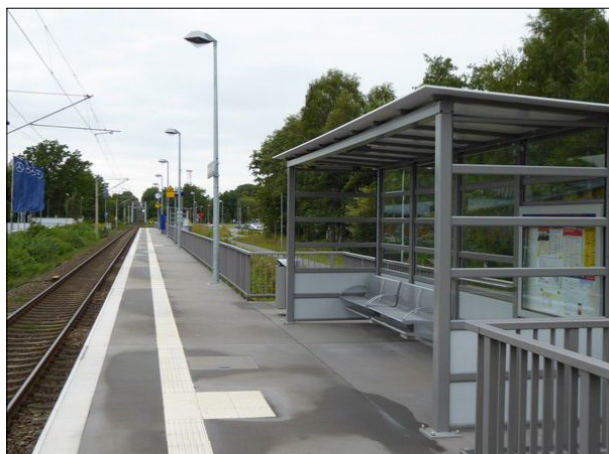
Abb. 1: Der Haltepunkt Oldenburg-Wechloy wurde erst im Sommer 2015 in Betrieb genommen.

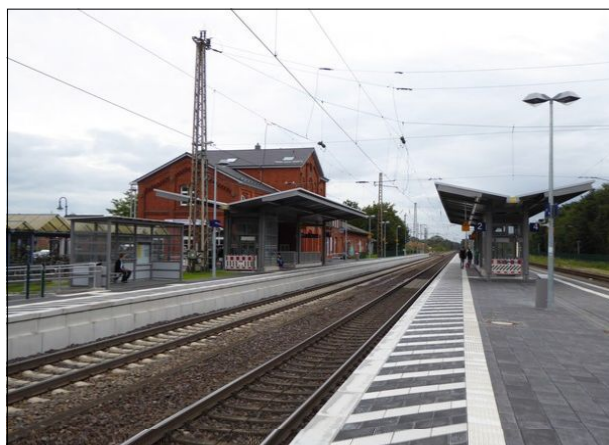
Abb. 2: Die Erneuerung der Bahnsteige und des Tunnels in Bassum haben den Bahnhof stark aufgewertet. Die Aufzüge waren jedoch noch nicht in Betrieb.

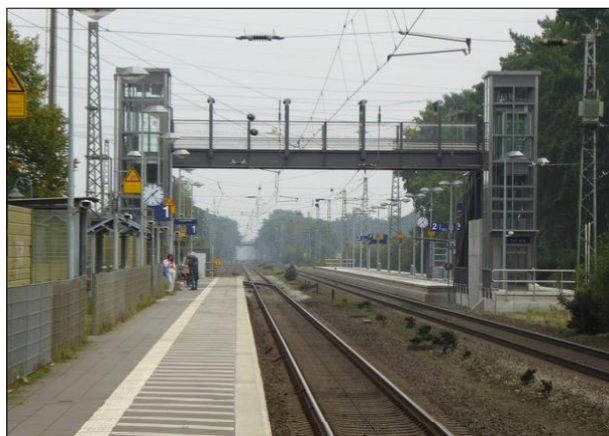
Abb. 4: Auch die Station Sottrum wurde durch die Erhöhung der Bahnsteige sowie den Einbau von Aufzügen auf beiden Bahnsteigen konsequent stufenfrei ausgebaut.

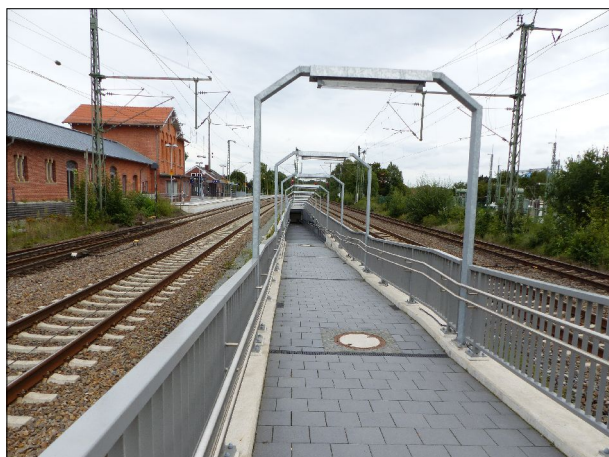
Abb. 5: Der Bahnhof Barnstorf konnte durch den Einbau eines Aufzugs am Hausbahnsteig sowie einer Rampe am Mittelbahnsteig barrierefrei ausgebaut werden.

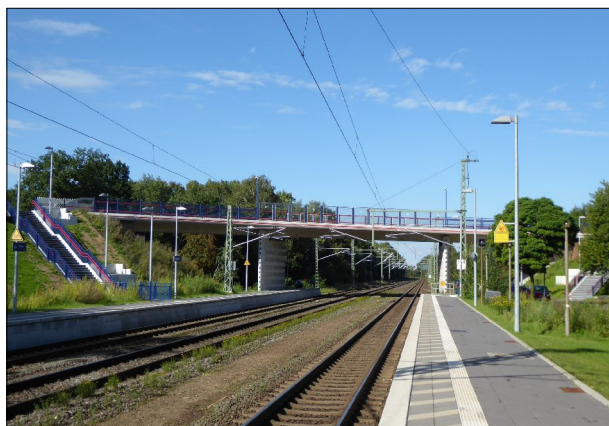
Abb. 6: Der Bahnhof Stubben wurde durch Erhöhung der Bahnsteige mit Anbindung an den BÜ barrierefrei ausgebaut. Mit der Schließung des BÜ und Wegführung über die Straßenbrücke entsteht jedoch eine neue Situation. Durch Errichtung von beidseitigen Rampenbauwerken kann die Barrierefreiheit wieder hergestellt werden.

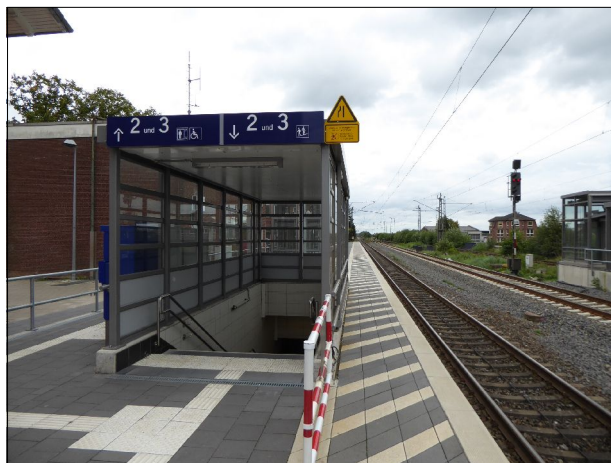
Abb. 8: Beengter Bereich am Hausbahnsteig von Twistringen, der die Fahrgäste aufgrund von Schnellfahrten dazu zwingt, auf andere Bereiche auszuweichen.

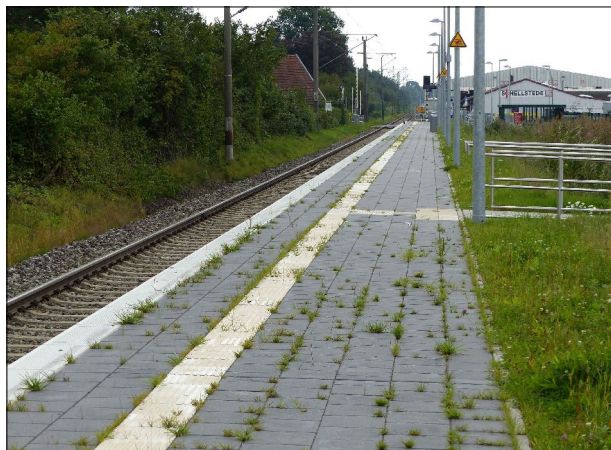
Abb. 9: Bereits einen Sommer nach Inbetriebnahme der Station zeigt sich ein erheblicher Grünwuchs auf dem Bahnsteig in Kirchhammelwarden.

Trotz der vielen runderneuterten Stationen konnten bei der Kontrolle vor Ort bereits nach wenigen Monaten Mängel an den Oberflächen der Bahnsteige festgestellt werden. So zeigt sich an einigen Stationen ein erheblicher Grünbewuchs im Pflasterbereich, der auf eine ungeeignete Bettung des Pflasters oder falsches Fugenmaterial schließen lässt. Dies betrifft vor allem die Stationen Kirchhammelwarden, Hude, Elsfleth, Twistringen und Barnstorf.

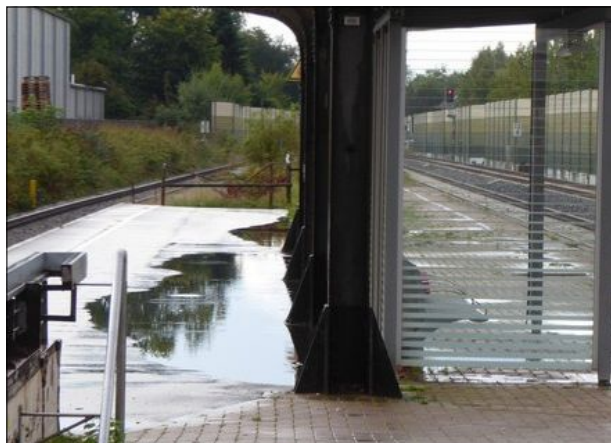
Abb. 10: Große Bereiche des Mittelbahnsteigs in Rastede waren nach Regenfällen geradezu überflutet (bis zu 8 cm tiefe Pfützen).

In diesem Zusammenhang sind vor allem die Bahnhöfe Sagehorn und Rastede zu nennen, deren Bahnsteige mit mangelhaft bewertet werden mussten. Während sich in Sagehorn ein „Materialmix“ mit erheblichen Schäden an den Bahnsteigoberflächen zeigt, ist der Mittelbahnsteig in Rastede bei Regenfällen aufgrund von großen Pfützen in Teilbereichen kaum noch nutzbar. Dies hängt nicht zuletzt auch mit der bereits zurückgebauten Dacheindeckung zusammen, wodurch das Entwässerungsproblem bis in die Personenunterführung reicht.

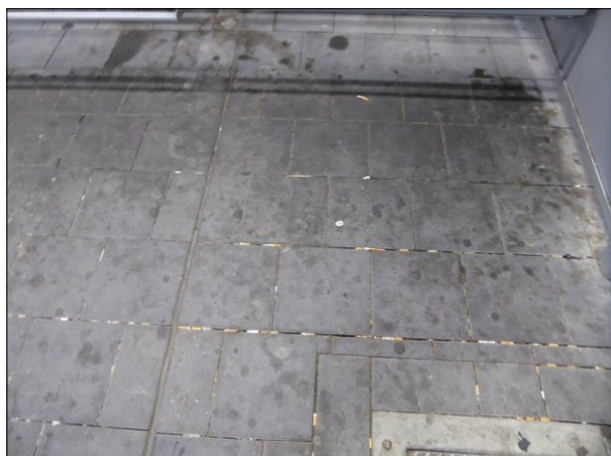
Abb. 11: Die Oberfläche des neuen Hausbahnsteigs in Syke war unter dem Dach verschmutzt. Auffällig waren die vielen Zigarettenkippen in den Fugen zwischen den Platten.

Neben den baulichen Schäden waren auch bei dieser Erhebung wieder Verunreinigungen auf einigen Bahnsteigoberflächen festzustellen. Zu nennen sind in diesem Zusammenhang verschmutzte Bereiche in Delmenhorst, Oldenbüttel, Syke, Brake, Elsfleth, Hude und Nordenham, die entweder durch Scherben, Zigarettenreste oder Hundekot verursacht wurden.

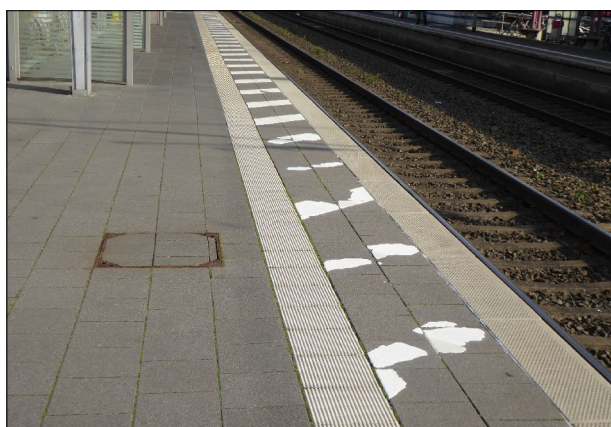
Abb. 12: Auf dem Mittelbahnsteig Gleis 2/3 in Achim löst sich die nachträglich aufgebrachte Markierung des Gefahrenbereiches für Schnelldurchfahrten.

Bei nachträglich aufgebrachten Bahnsteigmarkierungen, wie z. B. die Gefahrenbereiche entlang der Bahnsteigkanten in Achim, zeigen sich immer wieder Mängel durch Ablösen des aufgetragenen Materials.

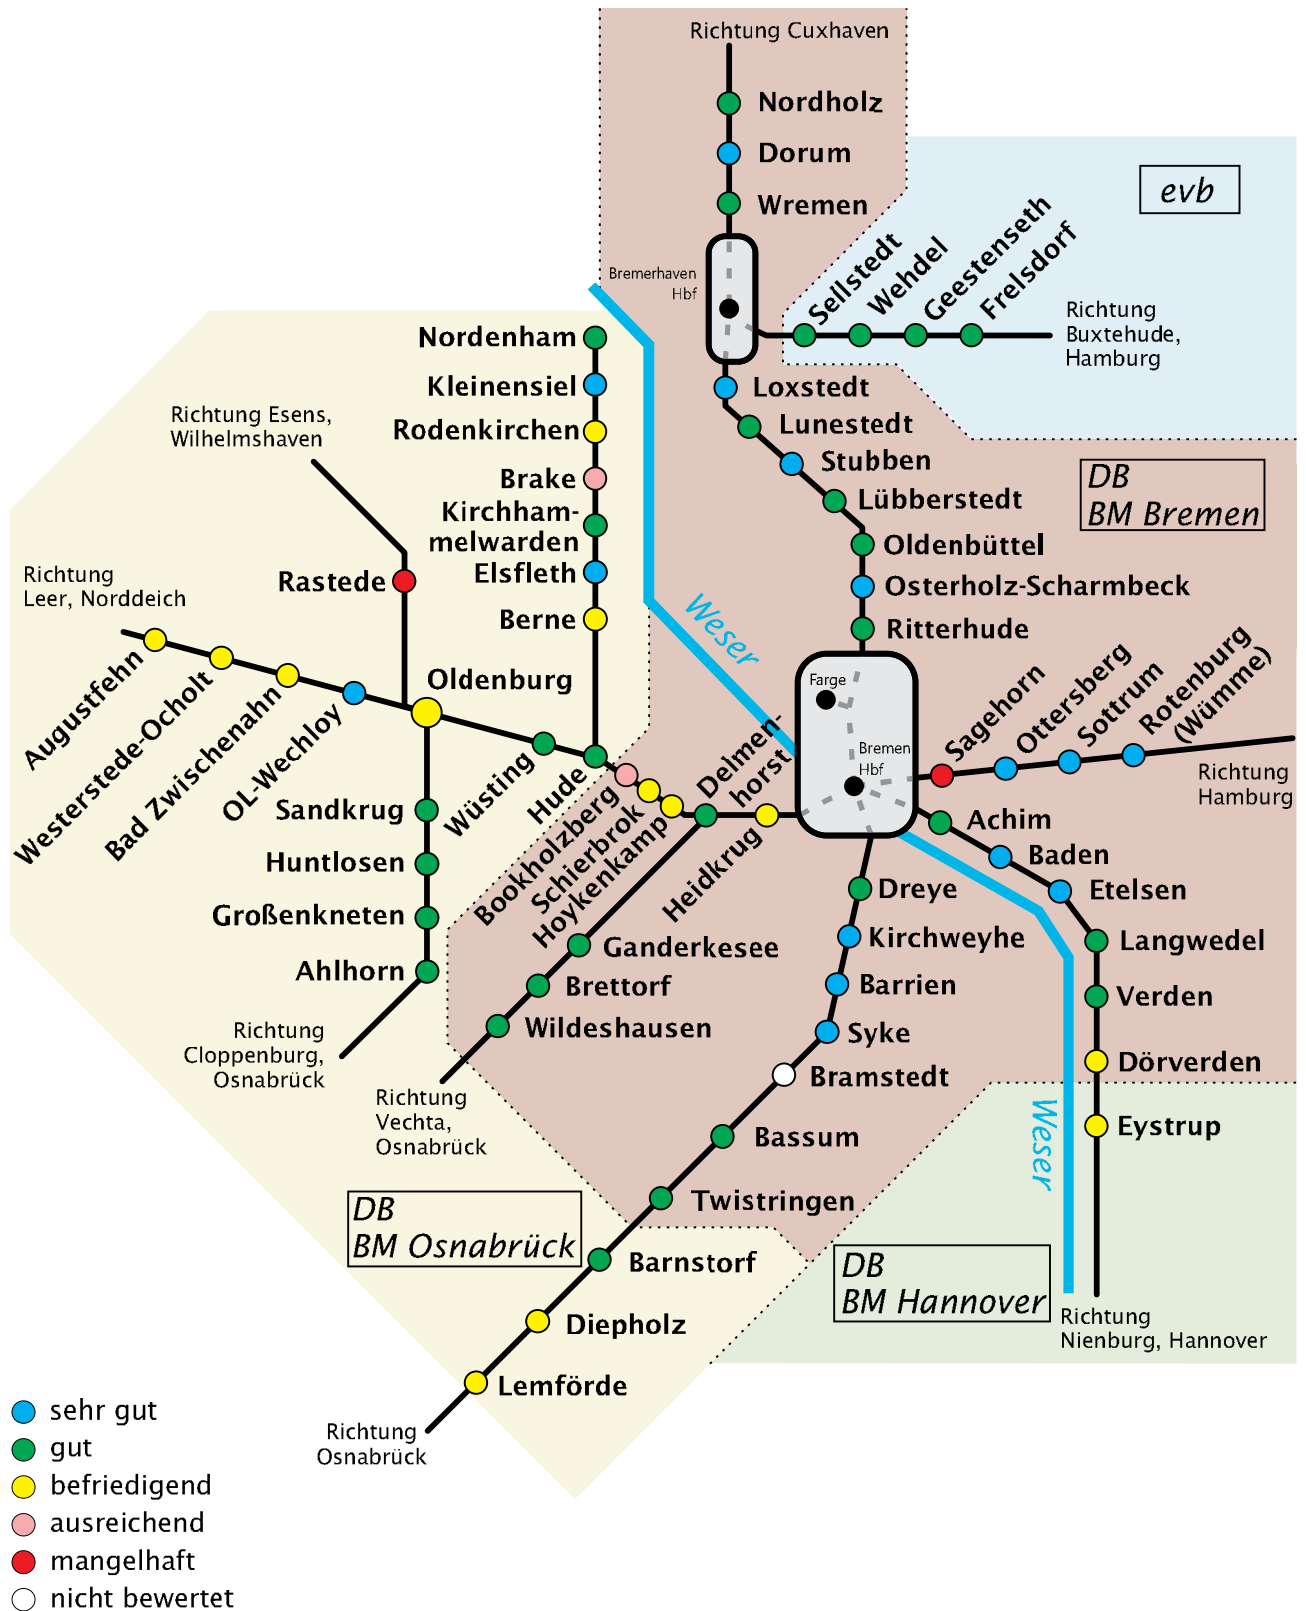
Karte 2: Zustand der Bahnsteige
Oberflächen und Kanten
(Qualitätskontrolle 2015)

Auch die Bahnsteige an den Stationen Bookholzberg, Schierbrok, Hoykenkamp, Heidkrug, Berne, Rodenkirchen und Bad Zwischenahn weisen Mängel an den Bahnsteigoberflächen wie Absackungen und größere Pfützenbildung auf und konnten daher nur mit befriedigend oder schlechter bewertet werden. Allerdings sind all diese Stationen im Ausbauprogramm RS2-4 enthalten und werden damit in naher Zukunft umfassend modernisiert.

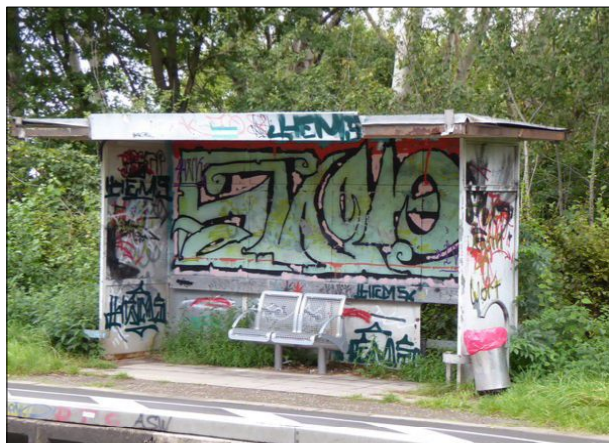
Abbildung 13: Dieser Unterstand in Bramstedt war stark beschmiert und beschädigt. Im Zuge der bereits begonnenen Bahnsteigerneuerung wird er jedoch bald ersetzt.

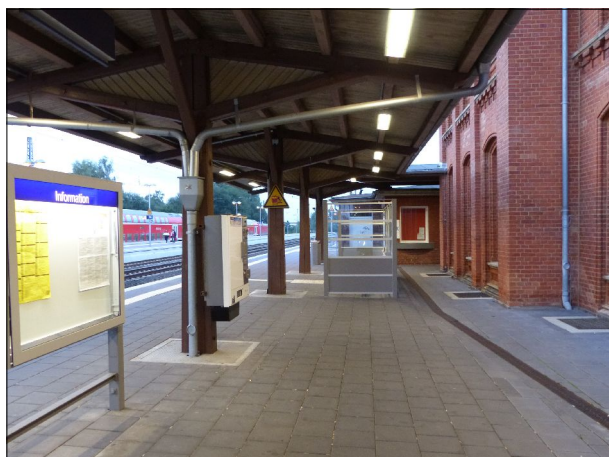
Abbildung 14: Der Erhalt des Bahnsteigdaches neben dem Empfangsgebäude in Syke bietet den Fahrgästen einen umfassenden Schutz vor Niederschlägen und Sonnenstrahlung.

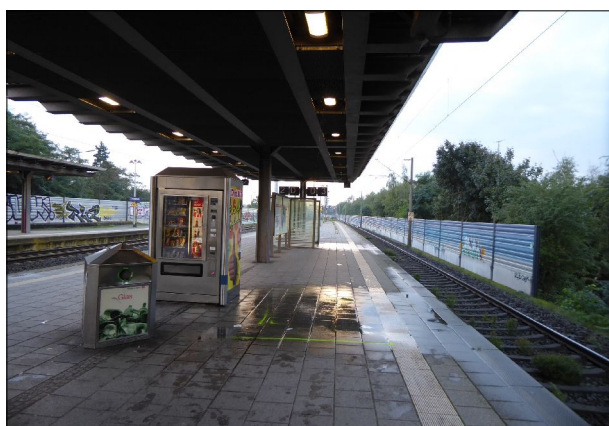
Abbildung 15: Das Bahnsteigdach an Gleis 3 in Delmenhorst ließ, wie schon vor zwei Jahren, an mehreren Stellen Regenwasser auf den Bahnsteig laufen.

Weitere größere Schäden weisen die Bahnsteigdächer in Delmenhorst und Nordenham auf, wo undichte Stellen bzw. defekte Entwässerungsröhre bei nassem Wetter zu feuchten Bereichen unterhalb der Bahnsteigdächer führen und die Aufenthaltsqualität entsprechend beeinträchtigen.

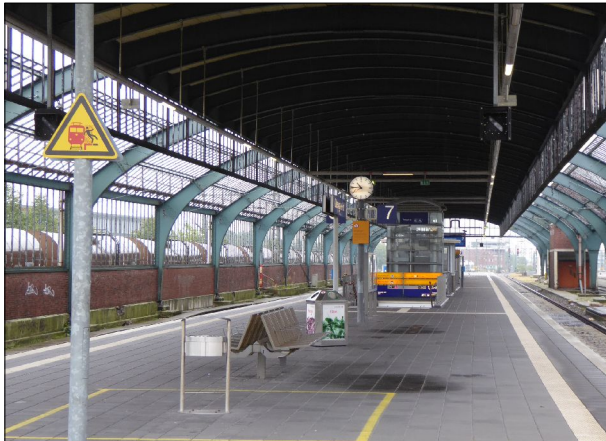
Abb. 16: Die Bahnsteighalle in Oldenburg Hbf zeigt sich aufgrund fehlender Scheiben sowie undichter Stellen im Bereich der noch vorhandenen Dacheindeckungen in einem unverändert schlechten Zustand.

Der fahrgaststärkste Bahnhof des Untersuchungsgebietes (Oldenburg Hbf) weist in diesem Bereich einen unverändert schlechten Zustand auf. In der Bahnsteighalle fehlen sämtliche Scheiben der Dacheindeckung sowie der Seitenwand neben Gleis 8. Über den Bahnsteigen sind die festen Dacheindeckungen noch durchgehend vorhanden - wenn auch mit undichten Stellen. Regenschutz für die Fahrgäste ist damit im Wesentlichen gegeben. Dennoch hinterlässt der Bahnhof aufgrund der großen offenen Bereiche der markanten Hallenkonstruktion einen insgesamt baufälligen Eindruck.

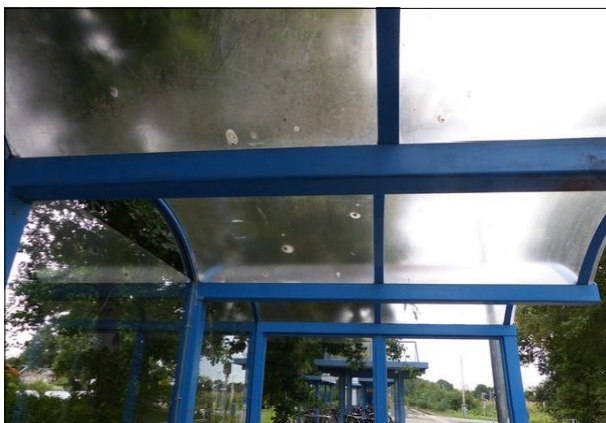
Abb. 18: Die Dachelemente des Unterstands in Sellstedt waren an mehreren Stellen angekokelt.

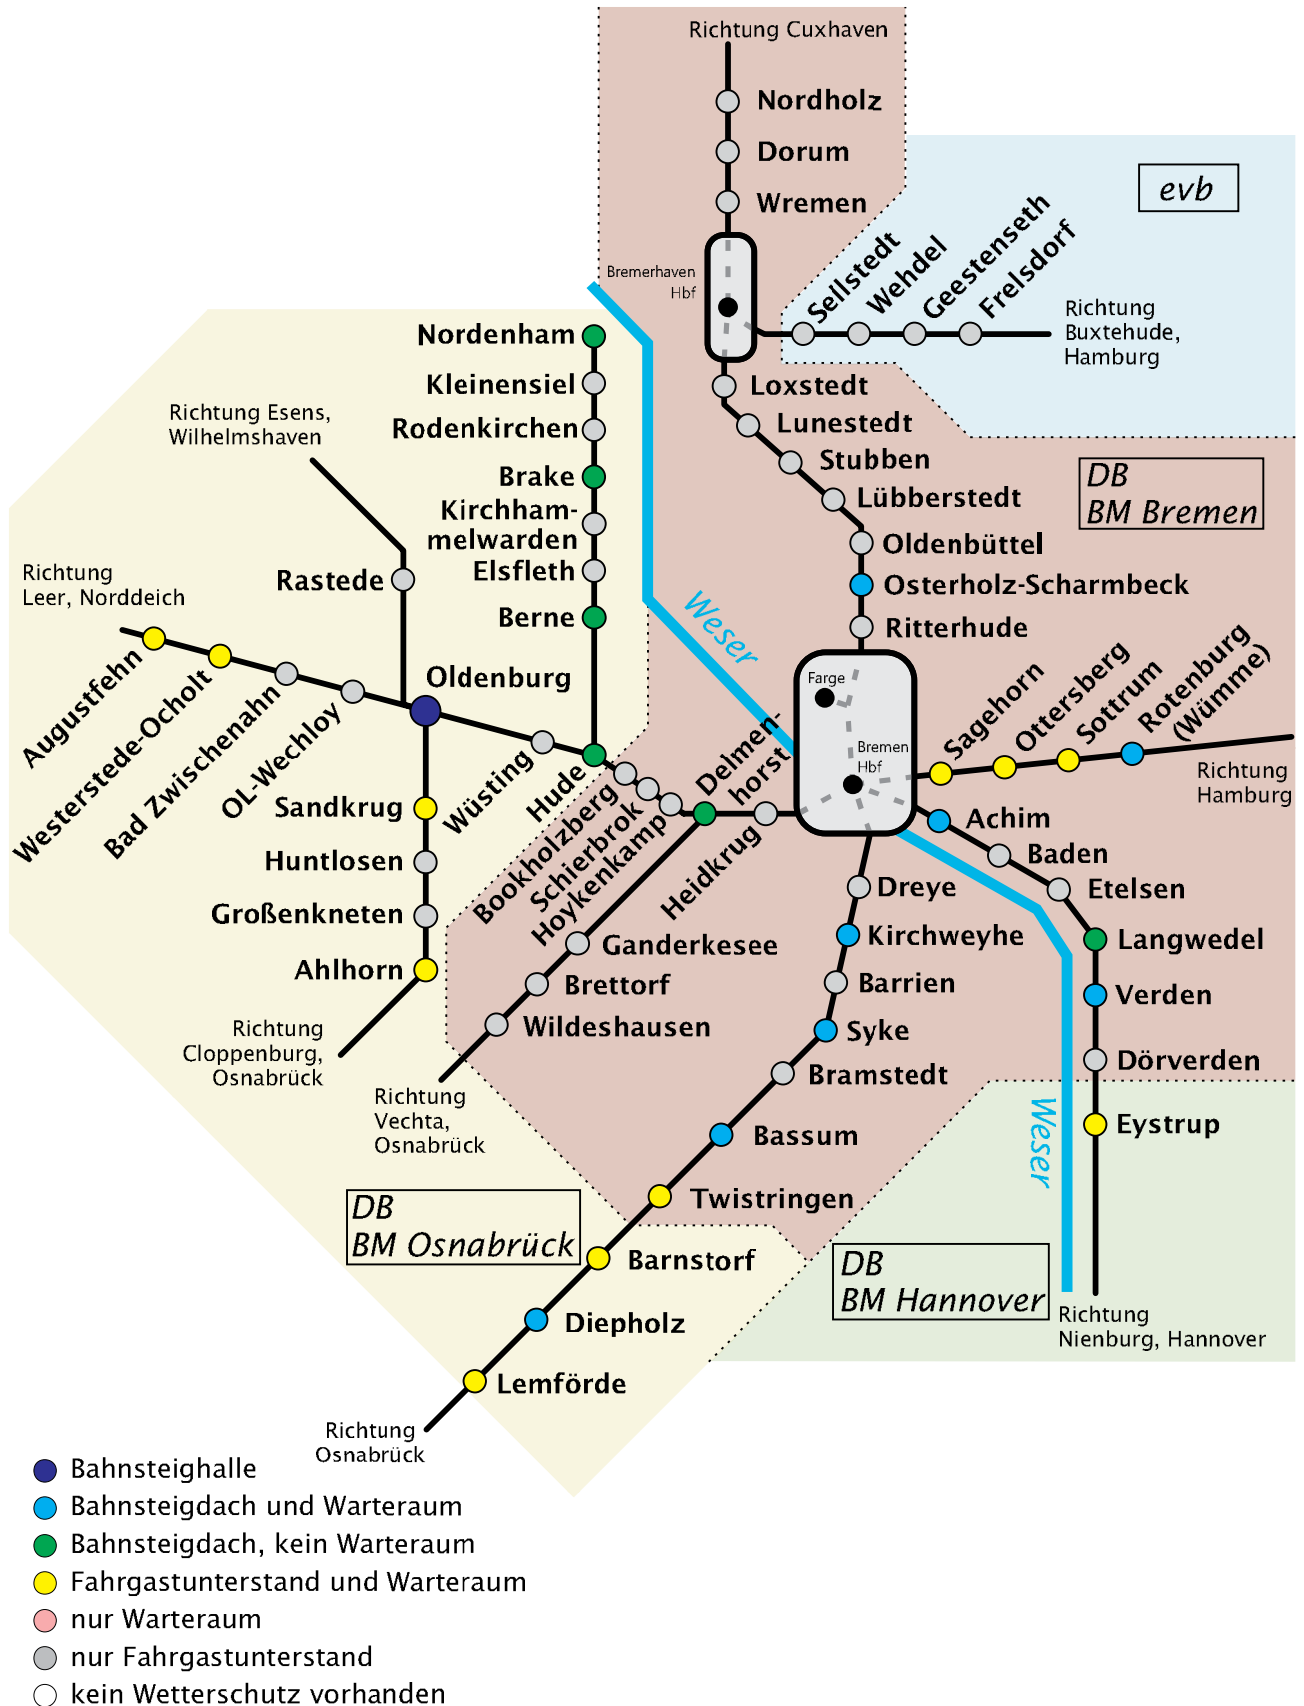
Karte 3: Art des Wetterschutzes

(bei mehreren Bahnsteigen wird der am hochwertigsten ausgestattete Bahnsteig berücksichtigt)
 (Qualitätskontrolle 2015)

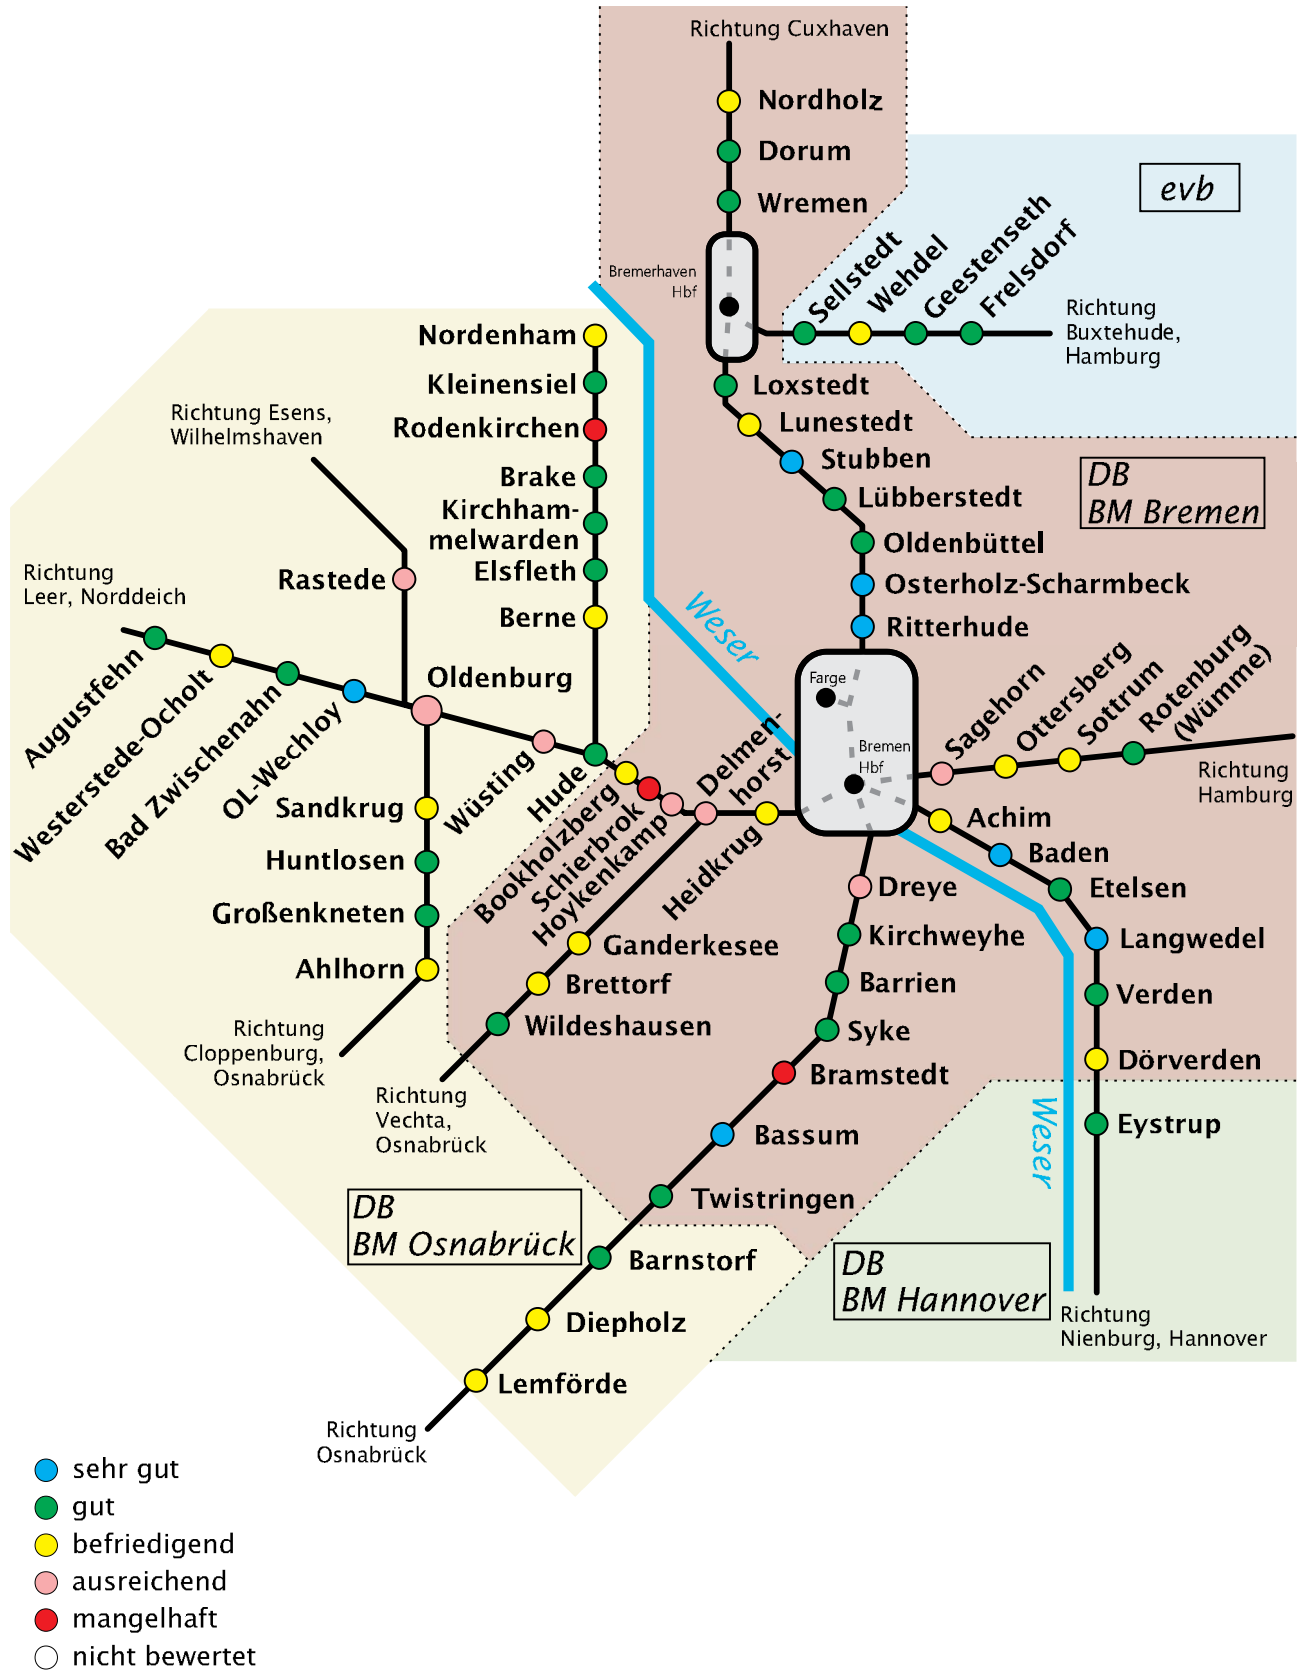
Karte 4: Zustand des Wetterschutzes auf den Bahnsteigen und der Warteräume (Qualitätskontrolle 2015)

Bei den Begehungen vor Ort wurden an den Wetterschutzeinrichtungen der Bahnhöfe und Haltepunkte erneut zahlreiche Schäden sowie Verunreinigungen festgestellt. An insgesamt zehn Stationen wurde der Zustand der Wetterschutzeinrichtungen als ausreichend oder sogar mangelhaft eingestuft werden.

Die Benotung des Zustandes des Wetterschutzes an allen Stationen (Karte 4) lässt erkennen, wo die größten Schäden zu verzeichnen sind.

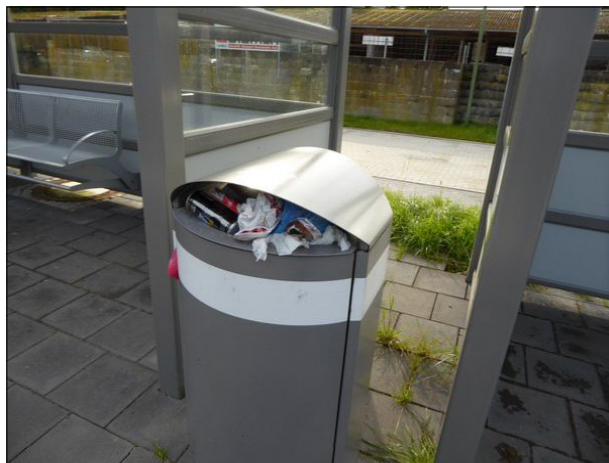
Abb. 19: Am Bahnhof Oldenburg waren gleich mehrere Abfallbehälter überfüllt und lassen auf ein zu geringes Leerungsintervall schließen.

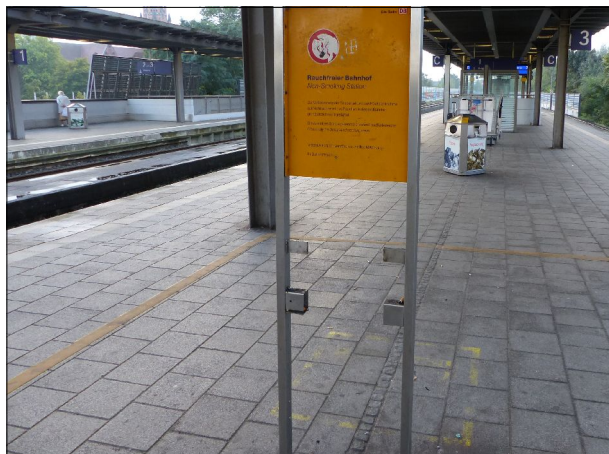
Abb. 20: In Delmenhorst gibt es zwar einen Raucherbereich auf dem Mittelbahnsteig, der dafür notwendige Ascher fehlte jedoch.

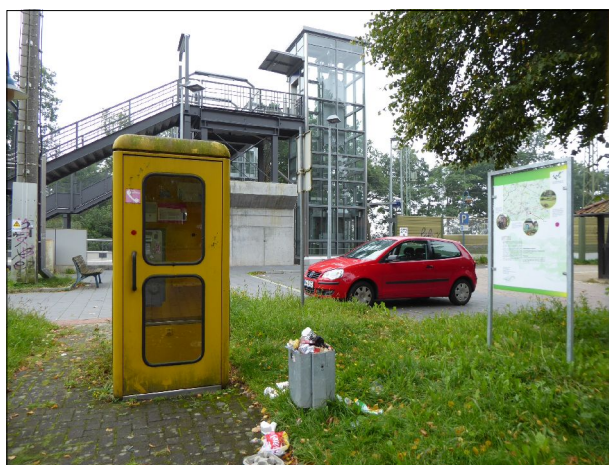
Abb. 21: Nicht nur auf den Bahnsteigen, sondern auch auf den Bahnhofsvorplätzen (hier: Sottrum) beeinträchtigen überfüllte Abfallbehälter das Erscheinungsbild.

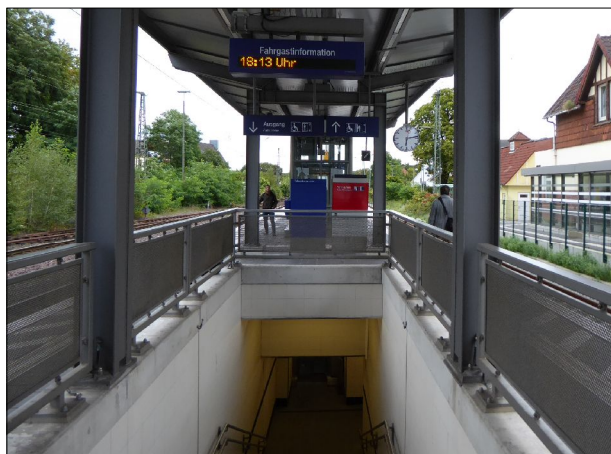
Abb. 23: In Osterholz-Scharmbeck wurde auf die Einrichtung von Zugzielanzeigern verzichtet, obwohl dort verschiedene Produkte mit unterschiedlichen Zielen verkehren.

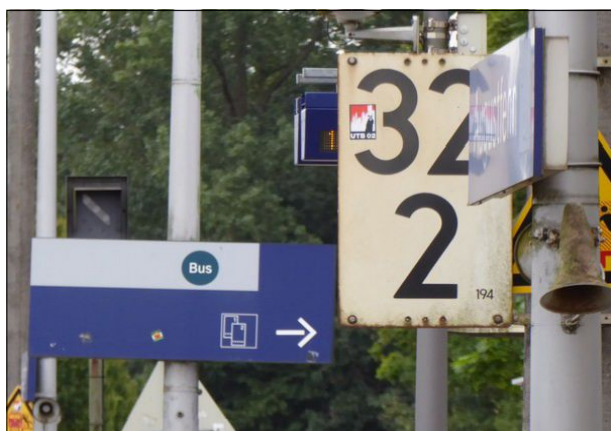
Abb. 24: Der DSA an Gleis 1 in Augustfehn ist einseitig durch eine Kilometertafel verdeckt.

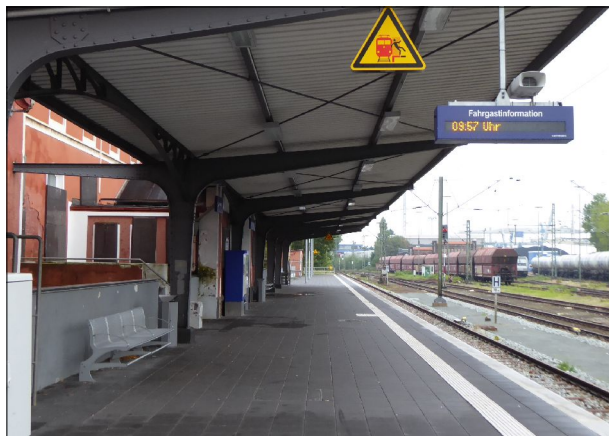
Abb. 25: In Nordenham wurde die Bahnhofsuhr abgebaut. Lediglich der DSA zeigt die Zeit an.

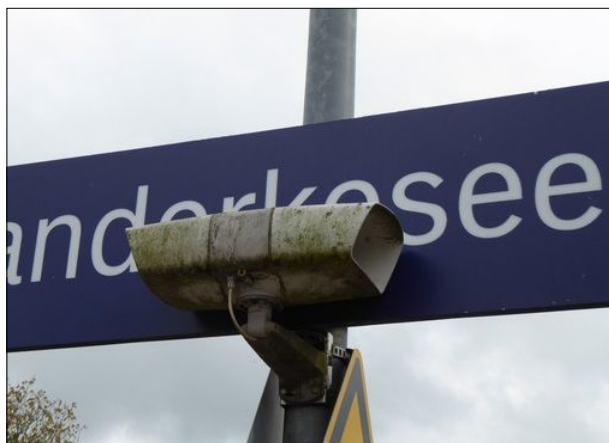
Abb. 26: Die Bahnhofnamensschilder in Ganderkesee werden teilweise durch Lautsprecher verdeckt.

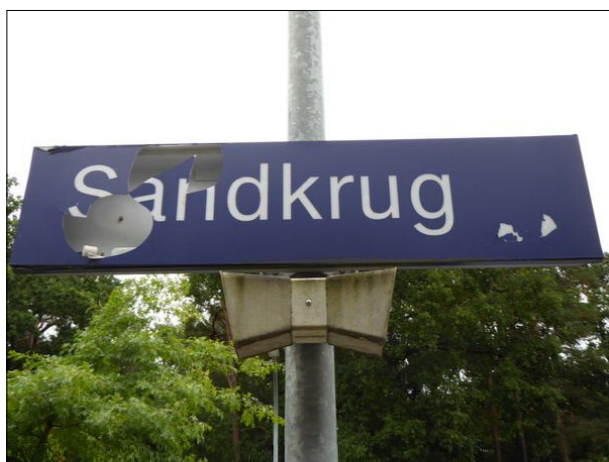
Abb. 27: In Sandkrug waren zwei Bahnhofnamensschilder stark und eines leicht beschädigt.

Einzelne beschädigte Schilder wurden in Verden und Sandkrug (drei Schilder) registriert. In Wildeshausen wies ein Schild einen Bruchschaden auf, der bereits 2013 festgestellt wurde und offensichtlich seit dem nicht behoben worden ist.

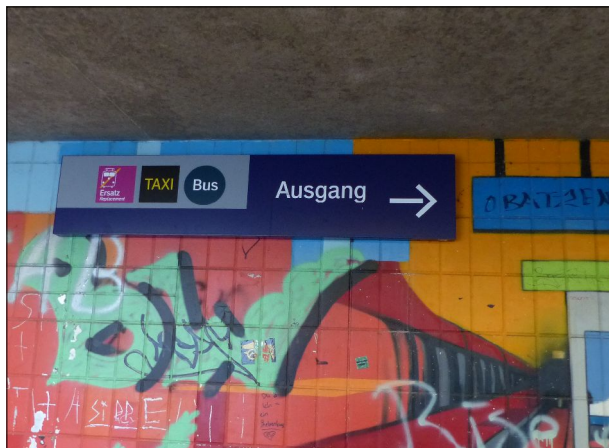
Abb. 28: In der Unterführung am Bahnhof Ottersberg werden vis-à-vis des Bahnsteigaufgangs Gleis 2/3 nur die Ziele am Bahnhofsvorplatz ausgewiesen. Der Ausgang zur Bahnhofssüdseite mit Bushaltestelle sowie P+R- und B+R-Anlagen bleibt unerwähnt.

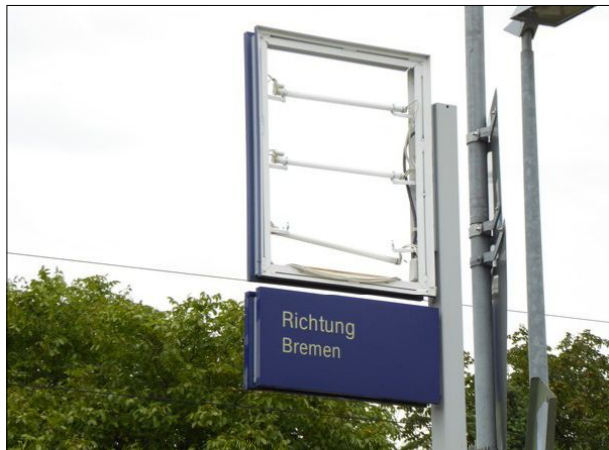
Abb. 29: Der Stationsmast an Gleis 2 in Wüstring war zerstört.

Insgesamt wurden an den Schildern der Wegeleitsysteme meist nur geringe Mängel festgestellt. So wurden beschädigte Schilder lediglich in Langwedel, Brake, Nordenham und Wüstring registriert. In Langwedel war ein taktiles Leitschild auf dem Handlauf der Bahnsteigtreppe abgefallen. In Verden fehlte eine Schilderhaube. In Hude und Wildeshausen waren einzelne Schilder verdreht.

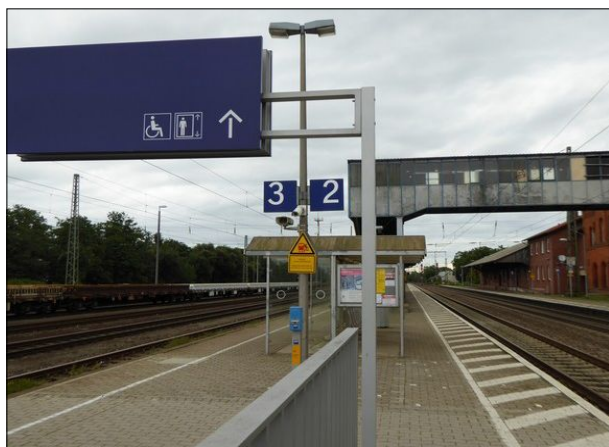
Abb. 30: Die Wegeleitung auf dem Mittelbahnsteig in Diepholz weist einseitig zum Aufzug in die falsche Richtung.

Bereits bei der Qualitätskontrolle im Jahr 2013 wurde auf Mängel bei der Wegeleitung im Bahnhof Diepholz hingewiesen, die bis heute nicht behoben worden sind. Daher werden sie an dieser Stelle erneut aufgeführt: Nicht korrekt war und ist die Beschilderung des Treppenabgangs am Mittelbahnsteig. Der Pfeil für den Weg zum Aufzug weist in die falsche Richtung (vgl. untenstehende Abbildung). Darüber hinaus ist an Gleis 1 der barrierefreie Weg zum Mittelbahnsteig gar nicht ausgeschildert.

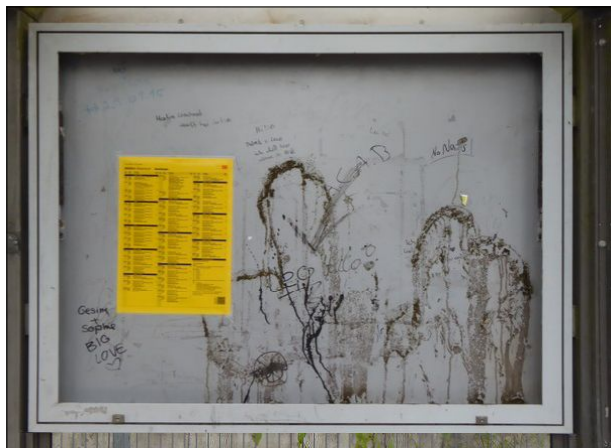
Abb. 31: Der Zustand der Informationsvitrine im Fahrgastunterstand in Huntlosen an Gl. 2 lässt zu wünschen übrig. Zwar hängt ein Fahrplan aus, doch da die Scheibe fehlt, ist eine Erneuerung der Vitrine dringend erforderlich.

An folgenden Verkehrsstationen wurden fehlende bzw. zerstörte Scheiben an einzelnen Vitrinen vorgefunden: Brake, Huntlosen, Wüstring und Sagehorn (Warterraum). Zudem wurden in Etelsen, Heidkrug, Augustfehn, Bookholzberg, Dreye, Schierbrok, Lemförde, Lunestedt und Ahlhorn beschädigte oder trübe Scheiben der Vitrinen festgestellt. Die Aushänge waren demzufolge nur eingeschränkt lesbar. Gleiches gilt für einige Aushänge in Dreye. Dort funktionierte die Beleuchtung bei der Erhebung in der Dunkelheit nur an einer der Vitrinen.

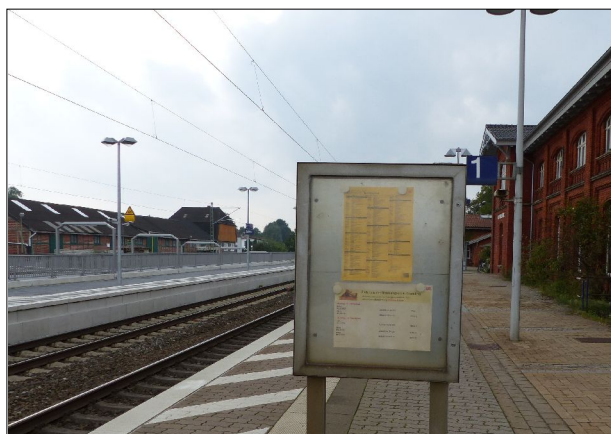
Abb. 33: Trotz erfolgter Bahnsteigmodernisierung ist am Hausbahnsteig in Ottersberg keine neue Informationsvitrine aufgestellt worden.

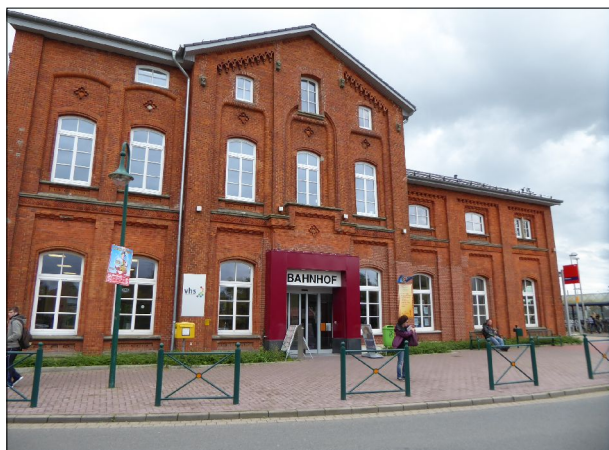
Abb. 35: In Bassum wurde das Bahnhofsgebäude durch die Stadt umfassend saniert. Dabei konnten ein Reisebüro mit Fahrkartenverkauf, ein Kiosk/Bäcker, öffentliche Toiletten sowie im Obergeschoss die VHS integriert werden.

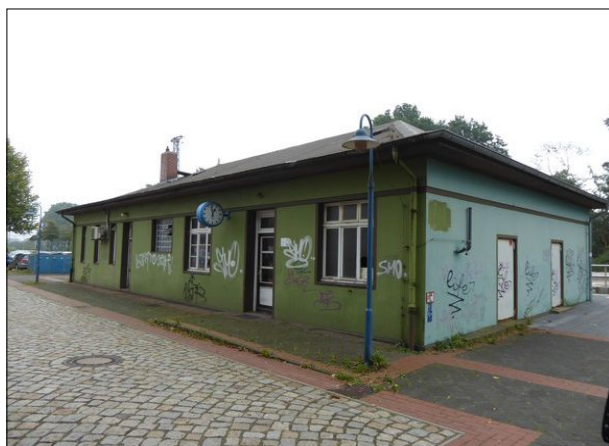
Abb. 36: Das Bahnhofsgebäude in Sottrum ist ungepflegt. Der Warteraum darin steht jedoch weiterhin zur Verfügung.

Die nur zum Teil genutzten und bislang nicht grundhaft modernisierten Bahnhofsgebäude sind am häufigsten von Verschmutzungen und Beschädigungen gezeichnet. Dazu zählen Osterholz-Scharmbeck, Achim, Sottrum und Lemförde (jeweils beschmierte Fassaden) sowie Sagehorn und Twistringen (beschädigte Türen und Scheiben).

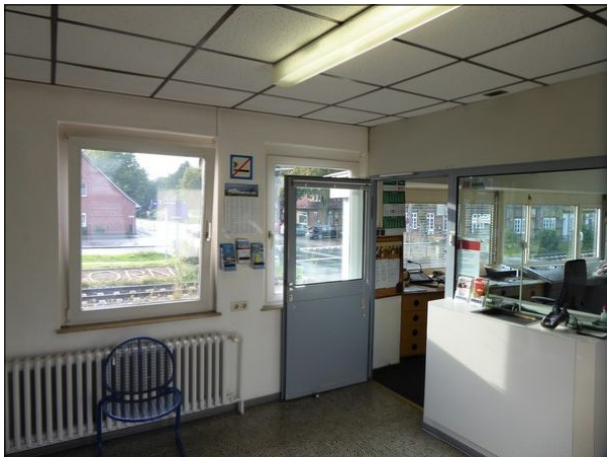
Abb. 37: Der Fahrkartenschalter mit der besten Aussicht befindet sich im Stellwerk am Bahnhof Ahlhorn. Mit Öffnungszeiten von 6 bis 20 Uhr bietet er zudem Großstadtiveau.

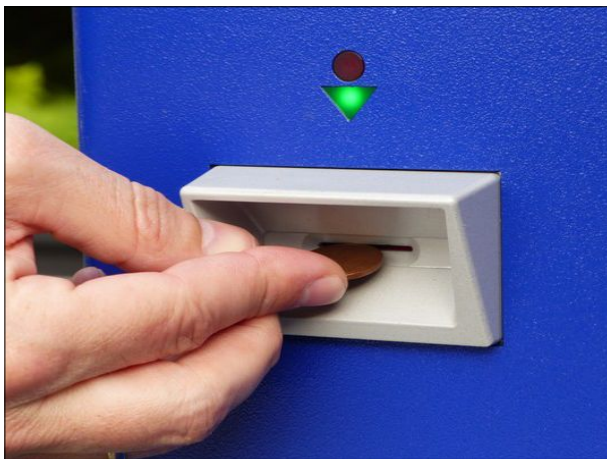
Abb. 38: Dieser neue Entwerner in Oldenbüttel kann nicht mit einer Münze außer Betrieb gesetzt werden, da der Schlitz zu klein ist.

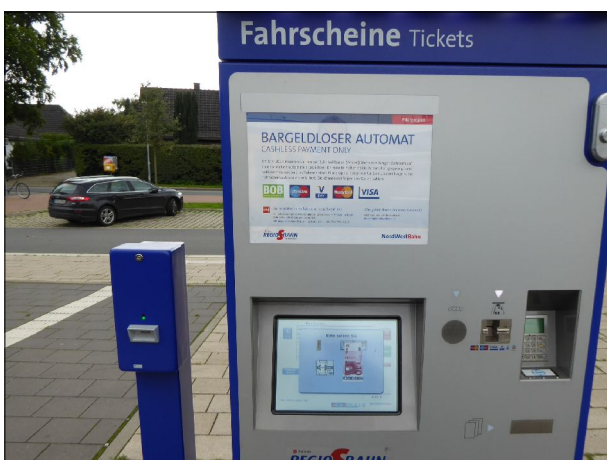
Abb. 39: Am Bahnhof Baden (Kr Verden) wurden aufgrund von Automatenstöraktionen im Rahmen eines Pilotprojektes seitens der NordWestBahn nunmehr an beiden Bahnsteigen bargeldlose Fahrscheinautomaten installiert.

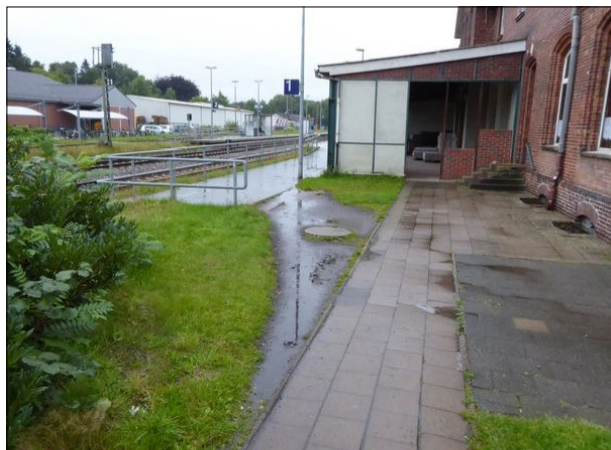
Abb. 40: Unbefriedigend ist die fehlende Pflasterung eines kleinen Abschnitts im Zugang zu Gleis 1 vom Bahnübergang in Ahlhorn.

Größere Pfützen bildeten sich auf der Brücke in Sagehorn, sowie in den Zugängen von Lübberstedt, Lunestedt und Loxstedt (Bahnübergang). Der Bahnsteigzugang zu Gleis 1 in Ahlhorn ist teilweise unbefestigt und bei Regenwetter matschig. Auf diesen Mangel wurde bereits 2013 konkret hingewiesen, ohne dass sich seitdem etwas verändert hat.

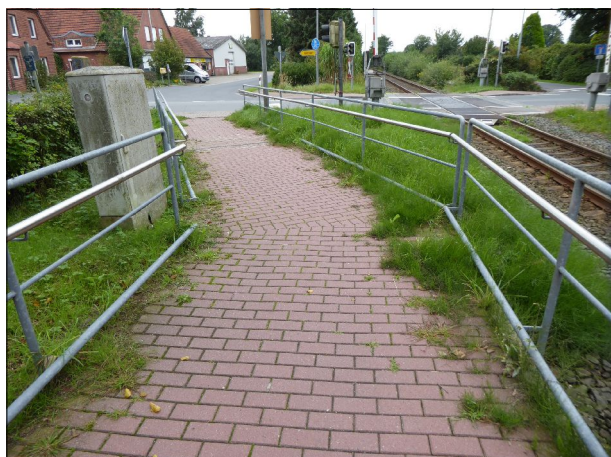
Abb. 41: Der Bahnsteigzugang in Brettorf wird zunehmend von Grünbewuchs eingenommen und bedarf einer Entkrautung.

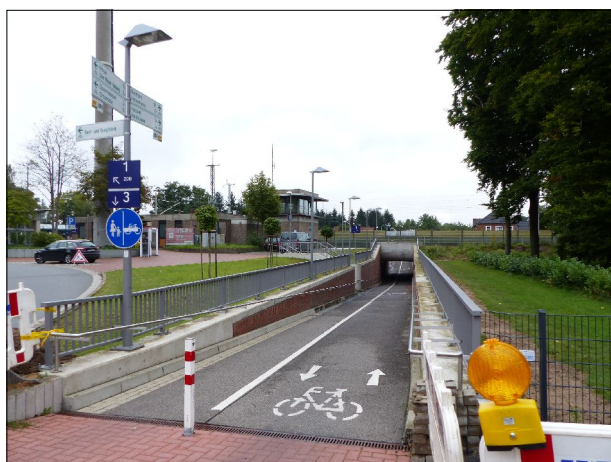
Abb. 42: Der Bahnhof Eystrup wurde grundlegend umgebaut. Der Bahnsteig in Richtung Bremen ist mittels Unterführung mit Rampen und Treppen zu erreichen. Zugleich stellt die Unterführung eine wichtige Ortsteilverbindung für Fußgänger und Radfahrer dar.

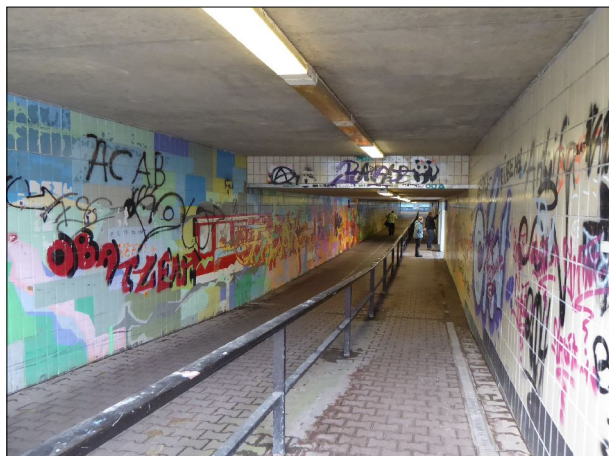
Abb. 43: Das Modernisierungsprogramm für den Bahnhof Ottersberg beschränkte sich auf den neuen Mittelbahnsteig samt Ausgang. Die Unterführung zeigt sich weiterhin in einem unansehnlichen Zustand und mit teilweise defekter Beleuchtung.

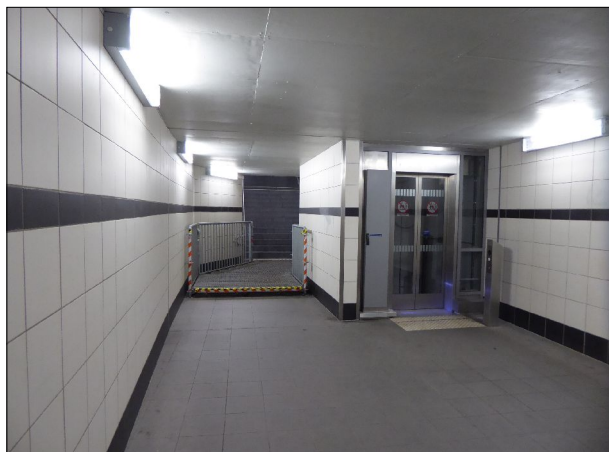
Abb. 44: In Kirchweyhe wurde im modernisierten Tunnel vor der Bahnsteigtreppe ein Gitterpodest eingebaut, um sich dort sammelndes Regenwasser zu überbrücken.

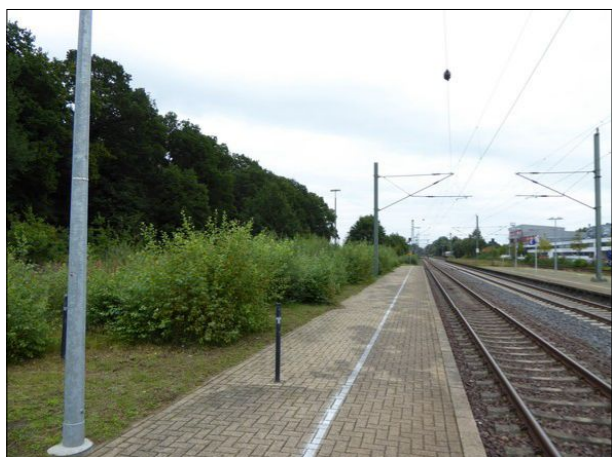
Abb. 48: Im Bereich der Verlängerung des Bahnsteigs an Gleis 2 in Westerstede-Ocholt gibt es keine Beleuchtung.

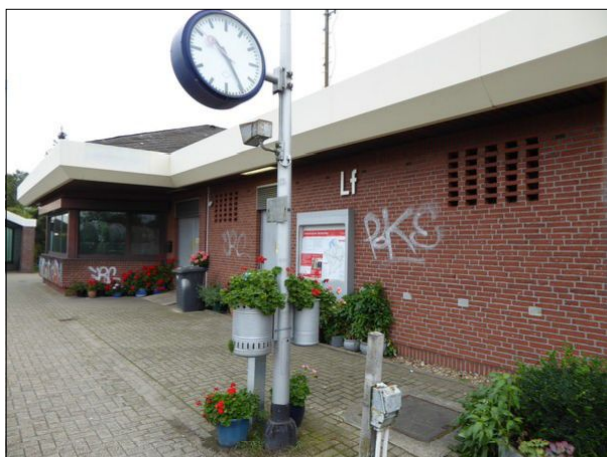
Abb. 50: Liebevoll gepflegte Geranien, unter anderem in ehemaligen Müllbehältern, stehen in Lemförde direkt vor dem beschmierten Bahnhofsgebäude.

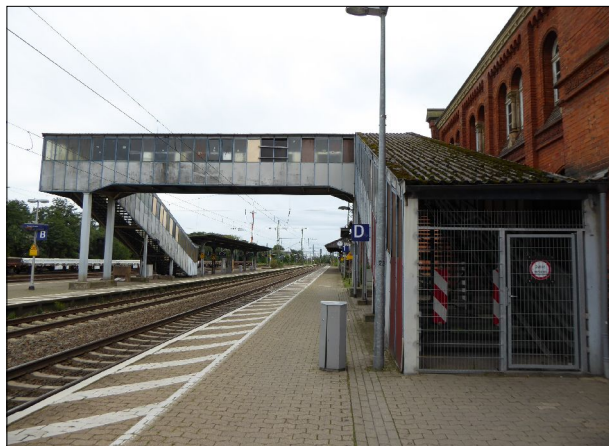
Abb. 52: Die längst entbehrliche und geschlossene Fußgängerüberführung in Diepholz sollte bereits vor Jahren zurückgebaut werden. Die Beeinträchtigung des Erscheinungsbildes ist nicht zu übersehen.

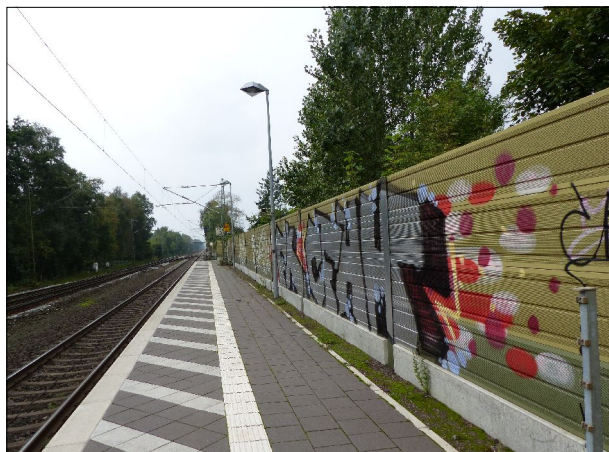
Abb. 53: In jüngster Zeit wurden zahlreiche Bahnstrecken und Stationen mit Lärmschutzwänden ausgerüstet. Der Wartekomfort für Fahrgäste sowie das Erscheinungsbild der Stationen leiden jedoch darunter (im Foto: Sottrum).

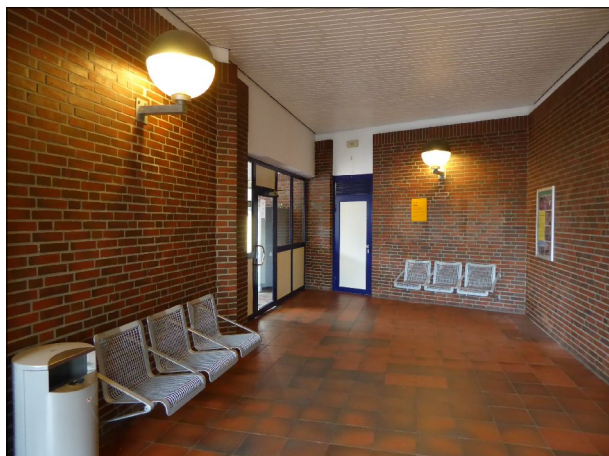
Abb. 54: In Westerstede-Ocholt steht den Fahrgästen ein gepflegter und beheizter Warteraum im Empfangsgebäude zur Verfügung, um den sich eine lokale Initiative kümmert.

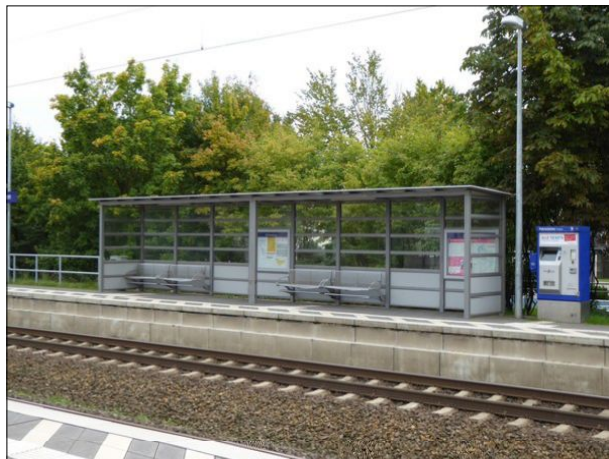
Abb. 55: In den neuen Unterständen, wie hier in Etelsen, sind in der Regel große Infovitrienen (DIN A0-Format) integriert. Diese bieten genügend Platz für Aushänge und sind zudem witterungsgeschützt und beleuchtet.

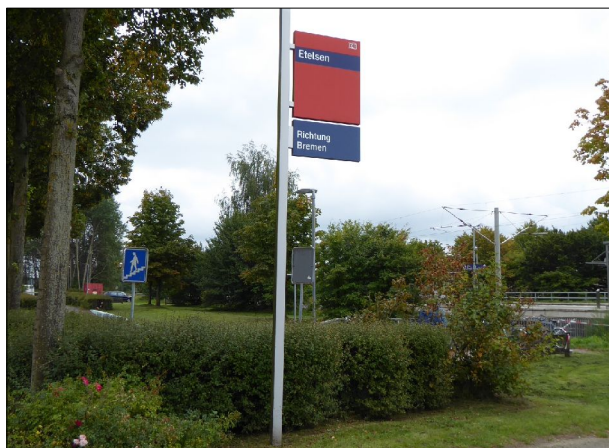
Abb. 56: Bereits vor zwei Jahren wurde aufgezeigt, dass der Stationsmast in Etelsen am Zugang Ostseite nur auf die Züge Richtung Bremen hinweist, obwohl man zu den Bahnsteigen in beide Richtungen gelangt. Der Mast steht dort unverändert.

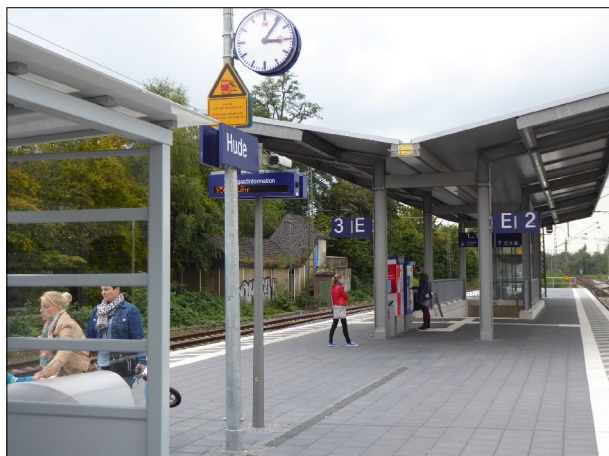
Abb. 57: Auf den Bahnsteigen in Hude sind leider nur DSA installiert worden. Zugzielanzeiger mit Angabe der jeweiligen Fahrtziele wären hier für die Fahrgäste aufgrund der verschiedenen dort verkehrenden Linien (IC, RE, RB) wesentlich hilfreicher und zudem besser lesbar gewesen.
