Qualitätskontrolle an den niedersächsischen Bahnstationen im VBN

Ergebnisbericht

Herbst 2015

Auftraggeber:
ZVBN
Willy-Brandt-Platz 7
28215 Bremen

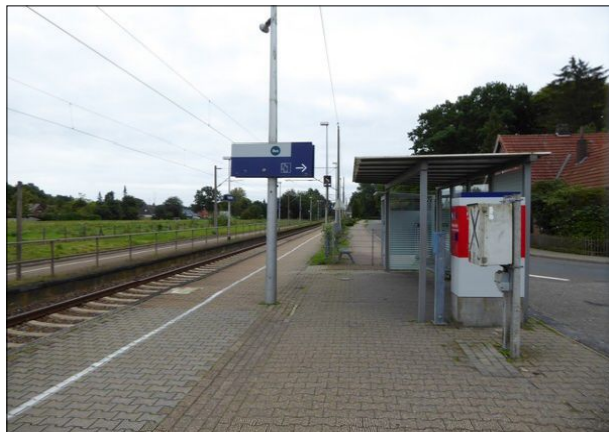
Abb. 58: Der Bahnhof Augustfehn am westlichen Rand des Verbundgebietes präsentiert sich in einem weitgehend trostlosen Zustand mit in die Jahre gekommenen Bahnsteigen und ungenügendem Wartekomfort. Eine umfassende Stationsmodernisierung ist dringend erforderlich.

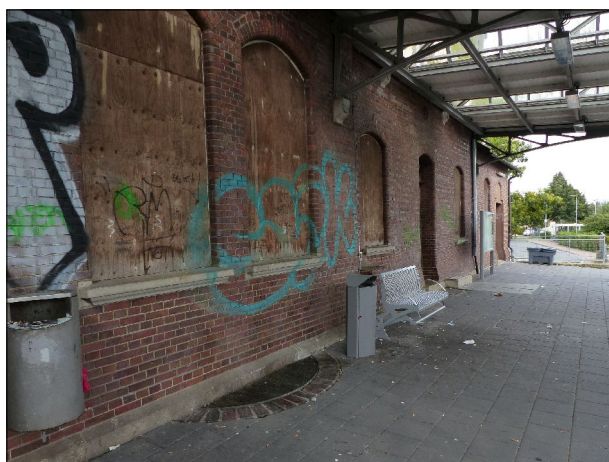
Abb. 59: Der Bahnhof Brake (Unterweser) schneidet auch diesmal nur mit „ausreichend“ in der Gesamtbewertung ab, da vor allem der Wartekomfort sehr zu wünschen übrig lässt und mit „mangelhaft“ benotet wurde.
