4. Qualitätskontrolle an den **niedersächsischen** Bahnhöfen im VBN

Ergebnisbericht

Sommer 2019

Auftraggeber:
ZVBN
Willy-Brandt-Platz 7
28215 Bremen

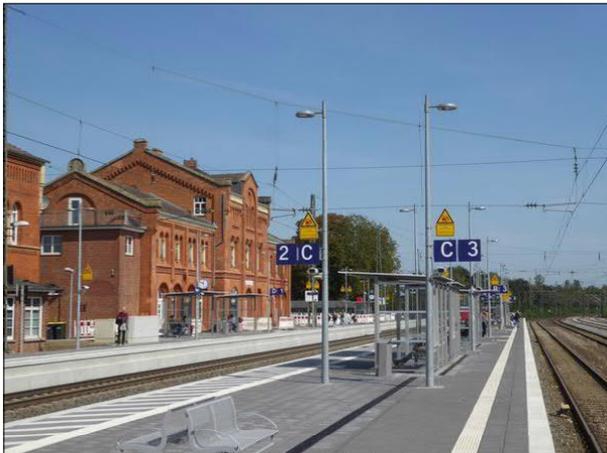
Abb. 1: Im August 2019 wurden in Diepholz noch Restarbeiten an den erneuerten Bahnsteigen durchgeführt.

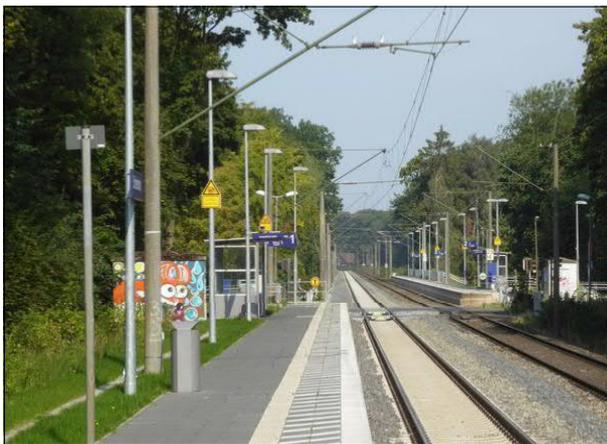
Abb. 2: Auch in Schierbrok wurden seit der letzten Erhebung vor zwei Jahren die Bahnsteige erneuert.

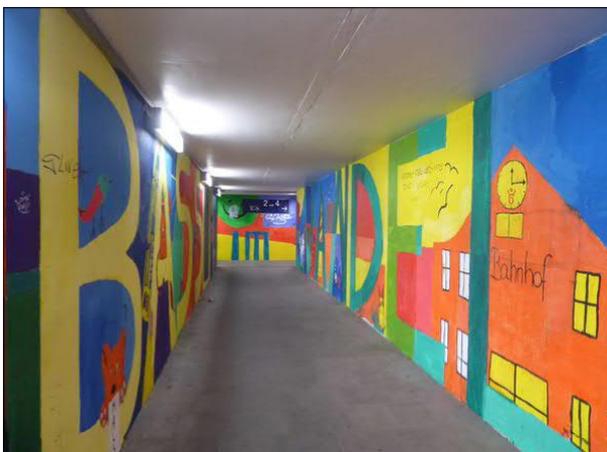
Abb. 3: Die Betonwände des Bahnhofstunnels in Bassum wurden mit Motiven gestaltet. Das Erscheinungsbild hat sich dadurch deutlich verbessert.

Im Verbundgebiet Bremen/Niedersachsen ist die Zugangssituation gegenüber der letzten Erhebung vor allem durch die Gestaltung der Tunnelwände in Bassum und Rastede verbessert worden (siehe Abb. 3 und Abb. 40). Diese geplante Gestaltung von freien Wandflächen hat sich in den letzten Jahren bewährt und setzt sich erfreulicherweise immer mehr durch. Auch die vor gut drei Jahren Vorbildlich gestalteten Tunnel- und Rampenwände im Bahnhof Etelsen sind noch in sehr gutem Zustand. In Syke lässt sich allerdings erkennen, dass möglichst alle freien Wandflächen gestaltet werden sollten. Während dort die Tunnelwände ansprechend gestaltet wurden, gibt es zahlreiche Schmierereien an den Tunnel- und Aufzugseingängen sowie an den Treppenwänden (siehe Abb.41). Die Praxis zeigt auch, dass es unverzichtbar ist, an den Motiven regelmäßig Ausbesserungen vorzunehmen.

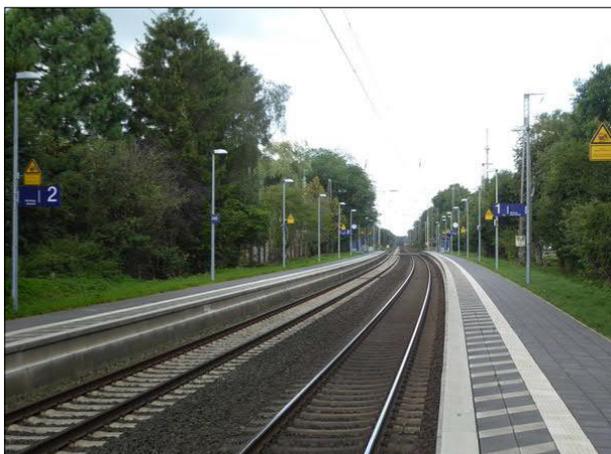
Abb. 4: Bei der Erneuerung wurden bereits im Jahr 2017 die Bahnsteige in Lunestedt erhöht, so dass ein stufenloser Einstieg in die Regio-S-Bahn besteht. Zudem wurde ein taktiler Blindenleitsystem angelegt.

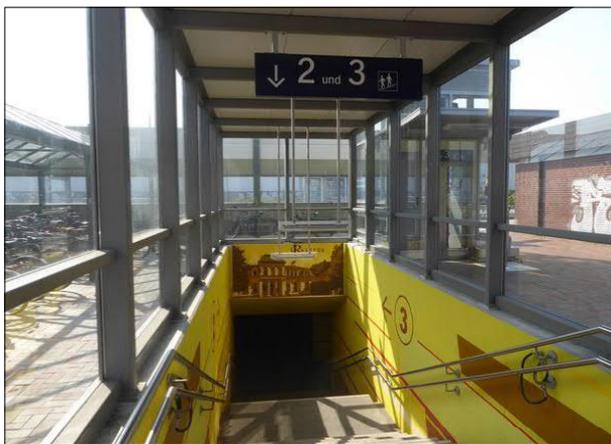
Abb. 5: In Rastede ist der Mittelbahnsteig über Treppen oder mit Aufzügen durch den Tunnel erreichbar.

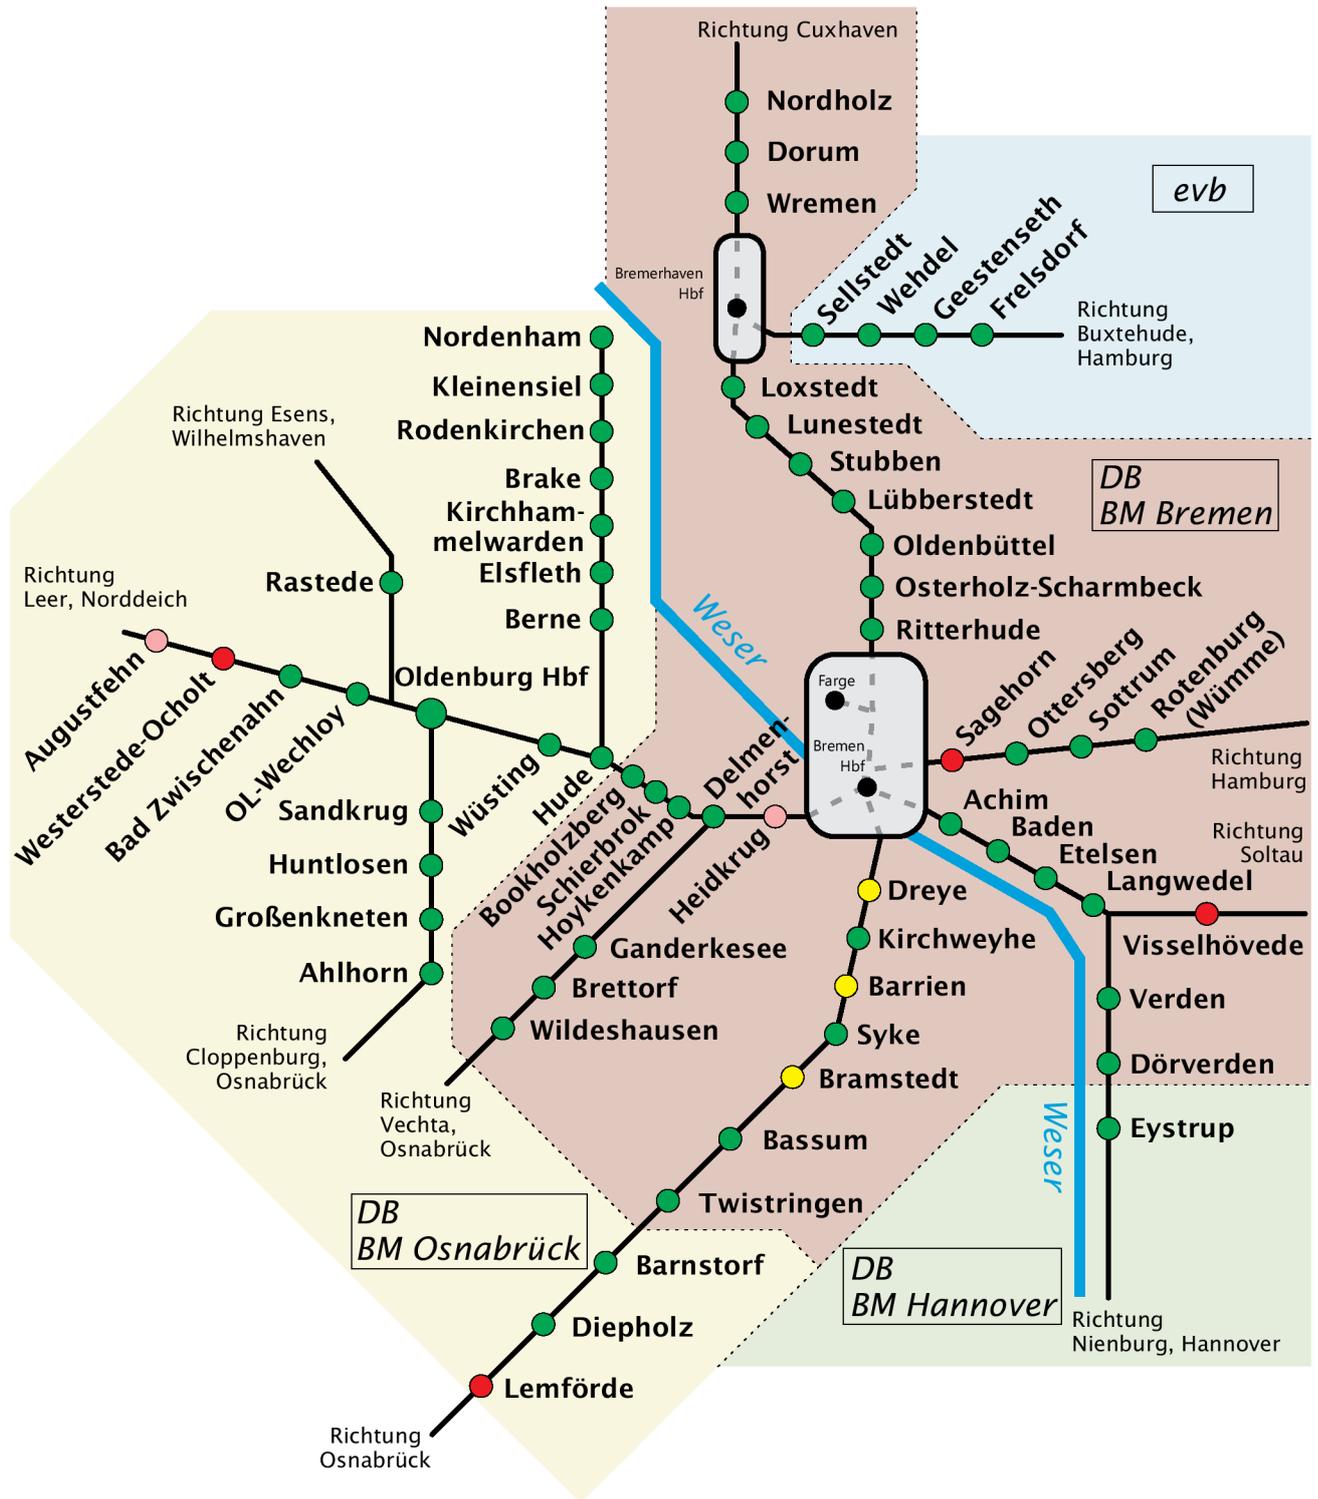
Karte 1: Barrierefreiheit (Zugänge und Bahnsteige)
(Qualitätskontrolle August 2019)

Im Ergebnis sind inzwischen von den untersuchten 63 Stationen 54 Bahnhöfe im Sinne der stufenfreien Erreichbarkeit der Züge barrierefrei ausgebaut. Dies entspricht einer Quote von gut 85 % und stellt gegenüber der Untersuchung von 2017 eine deutliche Steigerung dar. Damals betrug die Quote mit 47 von 63 Bahnhöfen knapp 75 %.

Es verbleiben im Verbundgebiet außerhalb des Landes Bremen noch sechs Verkehrsstationen, die in den kommenden Jahren modernisiert und barrierefrei ausgebaut werden sollen.

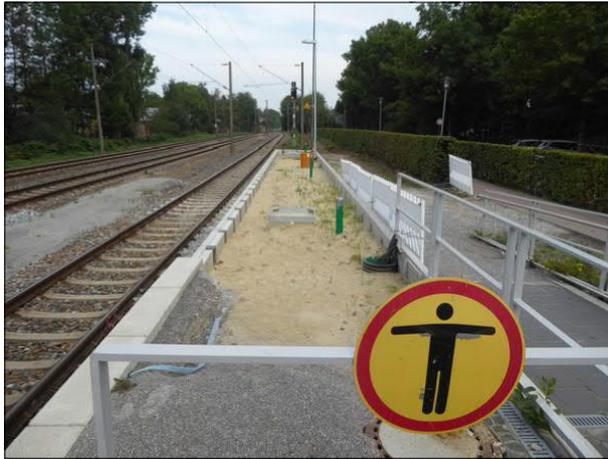
Abb. 7: Nach dem Abriss des Zwischenbahnsteigs wird der verbliebene Hausbahnsteig in Berne noch verlängert.

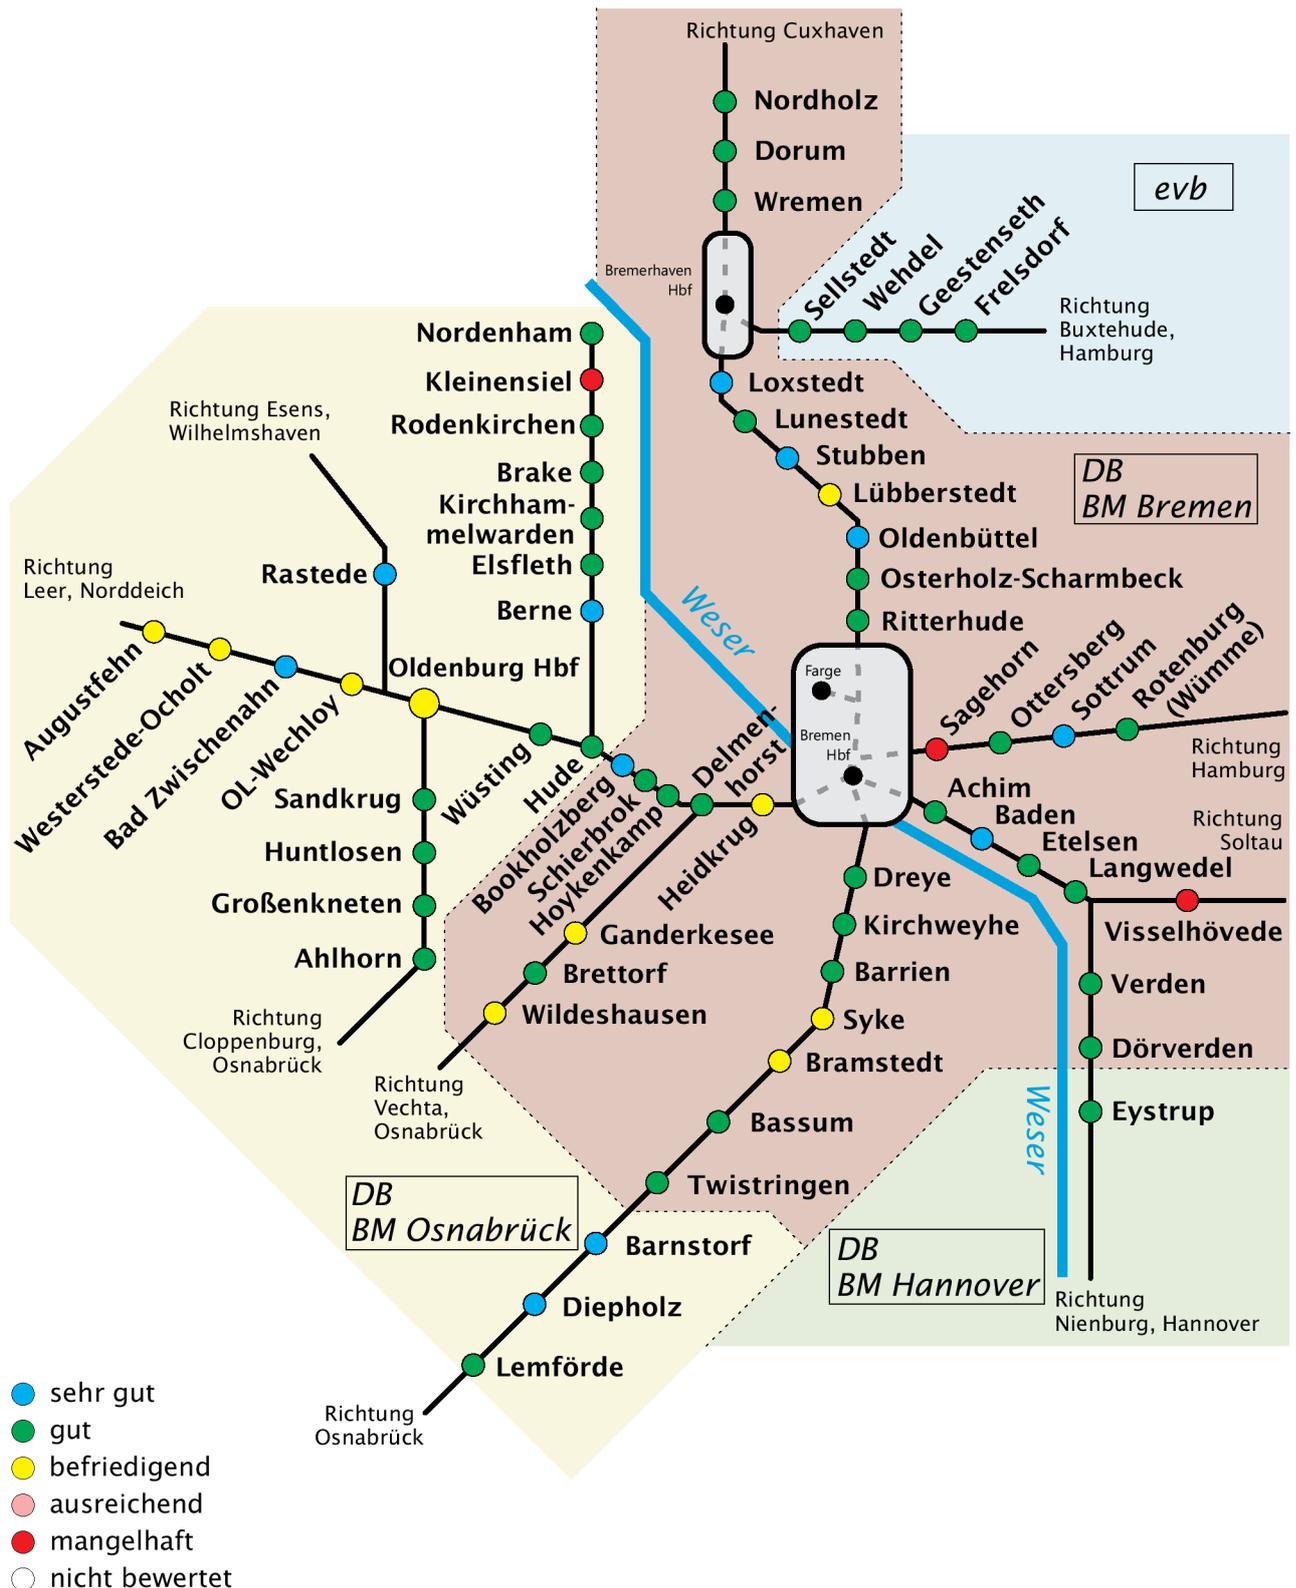
Karte 2: Zustand der Bahnsteige
 Oberflächen und Kanten
 (Qualitätskontrolle 2019)

Der Bahnhof Visselhövede wies wie vor zwei Jahren an den beiden Bahnsteigen erhebliche Mängel auf. Es sind zahlreiche Oberflächenschäden, größere Unebenheiten und Absackungen des Pflasters vor den Bahnsteigkanten sowie größere Beschädigungen der Bahnsteigkanten zu verzeichnen.

Der Zustand der Bahnsteige in Sagehorn war ebenfalls unverändert mangelhaft. Vor allem die ungesicherte Absackung am Fallrohr des Bahnhofgebäudes stellt eine Unfallgefahr dar.

In Oldenburg Hbf sind an Gleis 1 im östlichen Außenbereich größere Schäden am Bahnsteig zu verzeichnen. Betroffen ist dort auch der Blindenleitstreifen. An Gleis 4 sind einige Platten des Blindenleitstreifens stark beschädigt. Zudem war ein Schutzgeländer vor dem Aufzug an Gleis 4 locker. In Langwedel waren auf beiden Bahnsteigen einzelne Stellen der Blindenleitstreifen leicht angehoben. In Kirchhammelwarden fehlen unverändert drei taktile Platten im Bereich der südlichen Treppe. Stattdessen wurden an dieser Stelle normale Bahnsteigplatten verwendet.

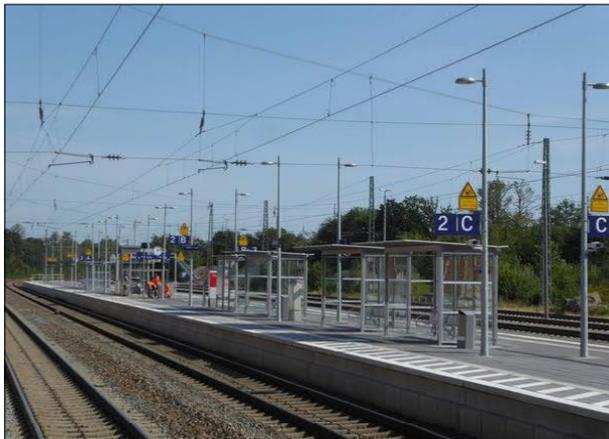
Abbildung 13: Im Zuge der Modernisierung wurde auf dem Mittelbahnsteig von Diepholz das Bahnsteigdach durch sechs Unterstände ersetzt.

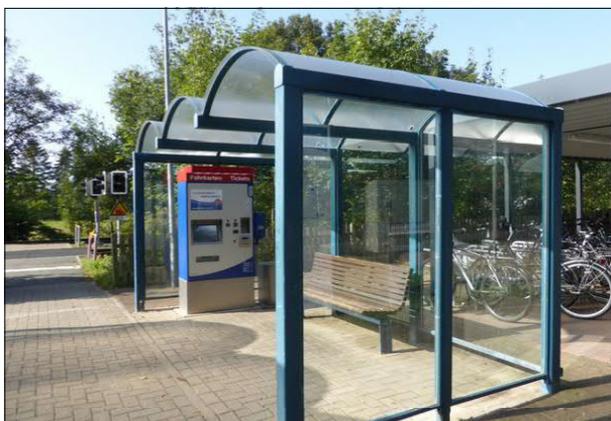
Abb. 18: An den Stationen im Bereich der evb wurden die Dächer der Fahrgastunterstände, wie hier in Geestenseth, gereinigt. Das Erscheinungsbild hat sich dadurch nennenswert verbessert.

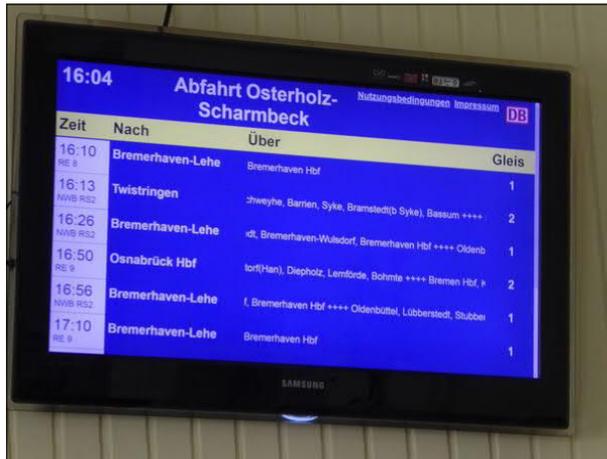
Abb. 22: Ein Monitor bietet den Fahrgästen im Wartebereich des Gebäudes von Osterholz-Scharmbeck aktuelle Abfahrtsinformationen.

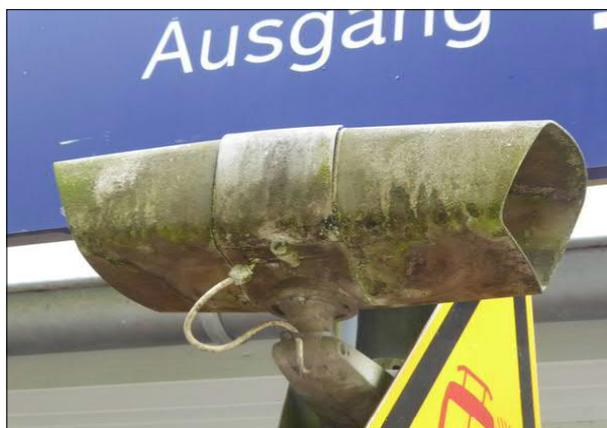
Abb. 24: Einige Lautsprecher waren stark verschmutzt. Dieser ist in Brettorf installiert.

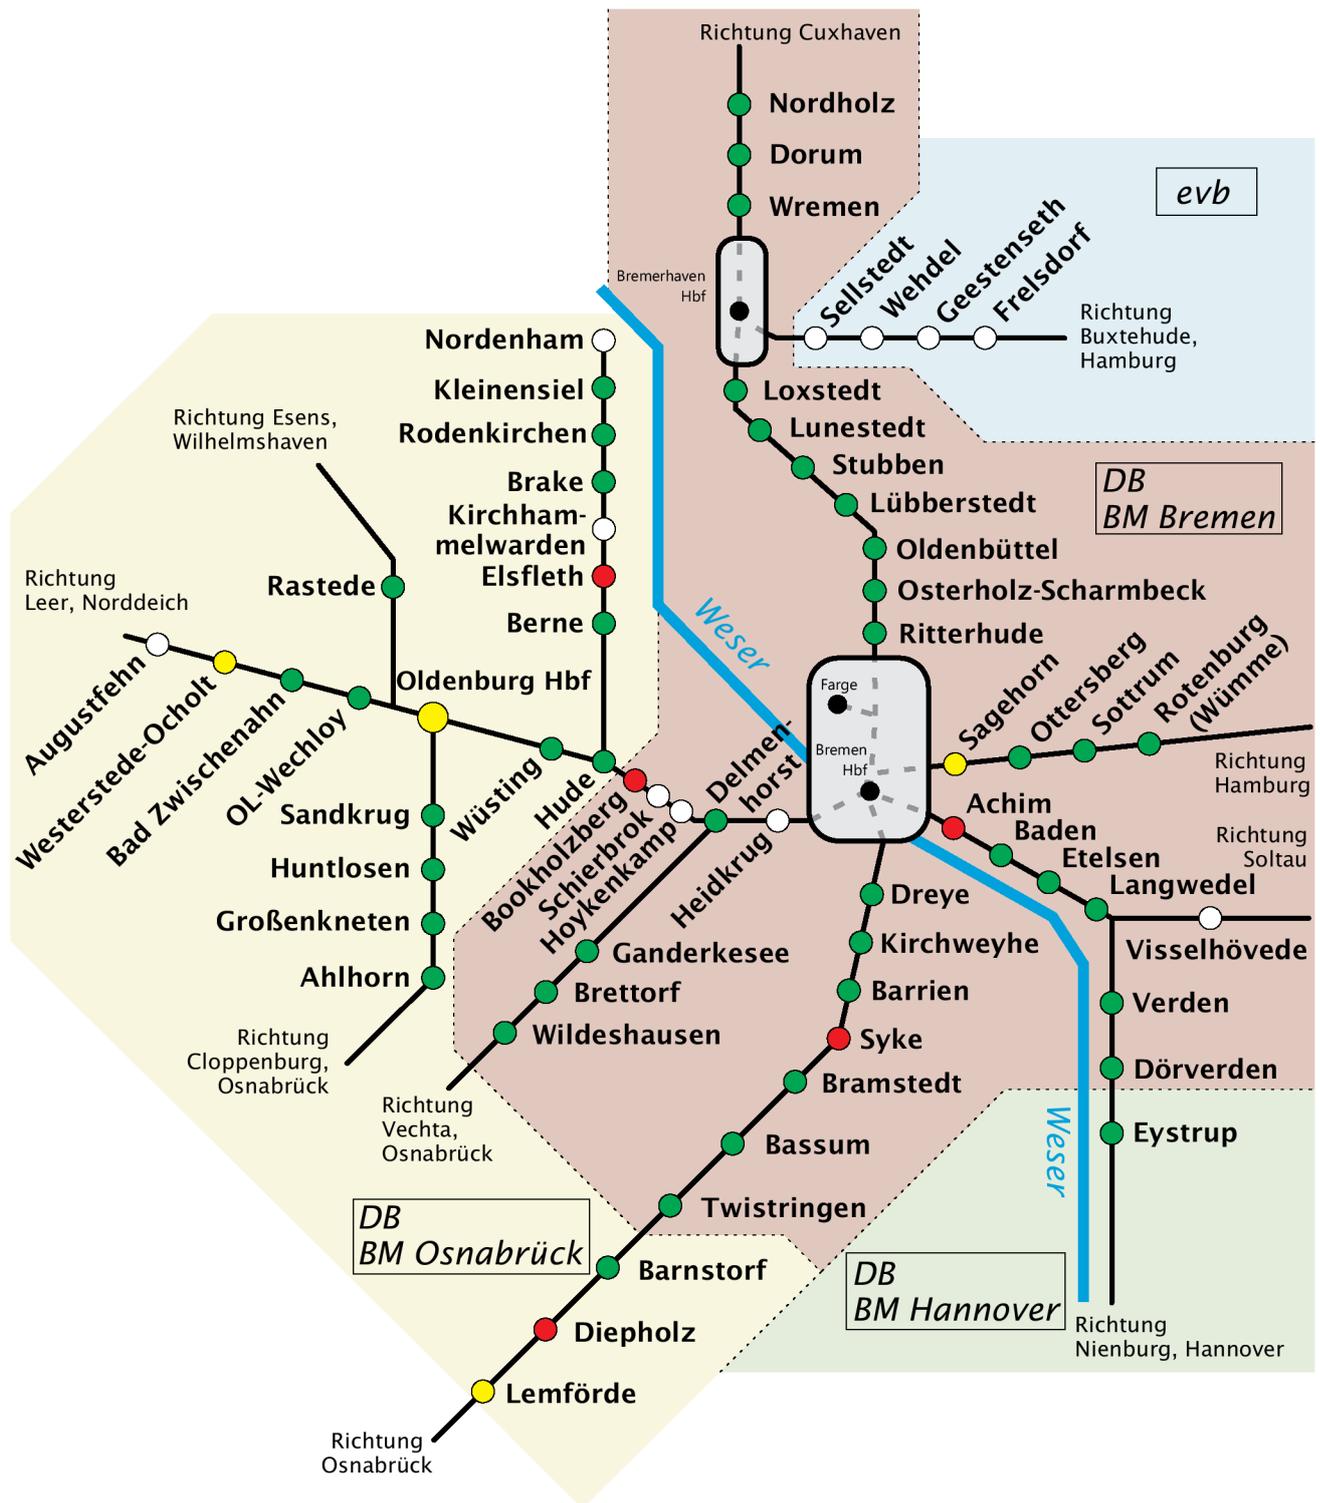
Karte 5: Funktionsfähigkeit der Uhren
 (Qualitätskontrolle 2019)

An fünf Stationen war mindestens eine Uhr defekt bzw. zeigte die falsche Zeit an. In Bookholzberg, Syke (Gl. 3/4), Achim (im EG und Zugang Nordseite), Elsfleth (Vorplatz) und Diepholz (Vorplatz) waren Bahnhofsuhren defekt. Im Herbst 2017 wurden neun Stationen mit defekten Uhren bemängelt.

In Westerstede-Ocholt und in Lemförde war jeweils ein Sekundenzeiger defekt. In Lemförde war zudem ein Zifferblatt beschädigt. Am Hausbahnsteig in Sagehorn war das Zifferblatt der Uhr an Gleis 1 verdreht.

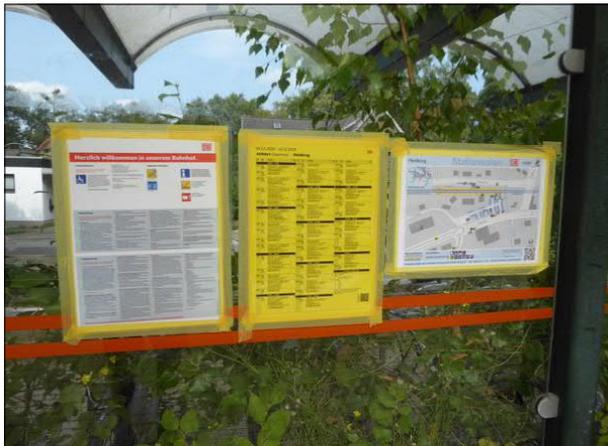
Abb. 31: Mangels einer Vitrine wurden in Heidkrug an Gleis 2 die wichtigsten Informationen auf die Scheiben des Wetterschutzes geklebt.

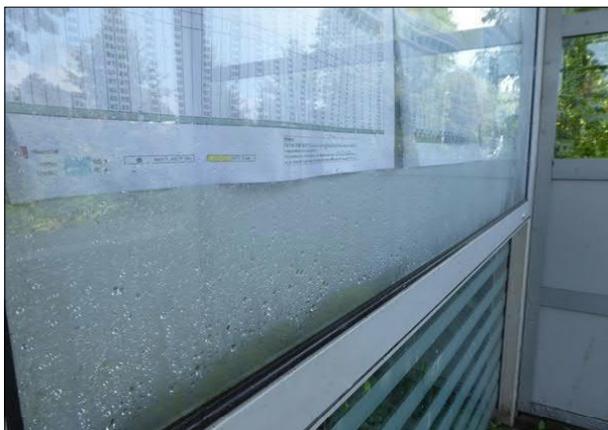
Abb. 33: Die Vitrinen in Ganderkesee waren innen nass. Entsprechend waren die Scheiben innen bereichsweise beschlagen.

In Verden und Dörverden fehlten einzelne Vitrinverglasungen. Vor zwei Jahren wurden noch an sechs Stationen fehlende oder zerstörte Vitrinenscheiben erfasst. In Barnstorf, Achim, Stubben, Lübberstedt, Kirchweyhe und Huntlosen wurden kleinere Glasschäden festgestellt. In Sandkrug und Barnstorf waren Vitrinenscheiben trüb, so dass einzelne Aushänge nur teilweise lesbar waren. In Wildeshausen, Ganderkesee, Brettorf und Dreye waren einige Vitrinen innen nass. Teilweise waren die Scheiben dadurch innen mit Kondenswasser bedeckt, so dass auch hier einzelne Aushänge nicht lesbar waren.

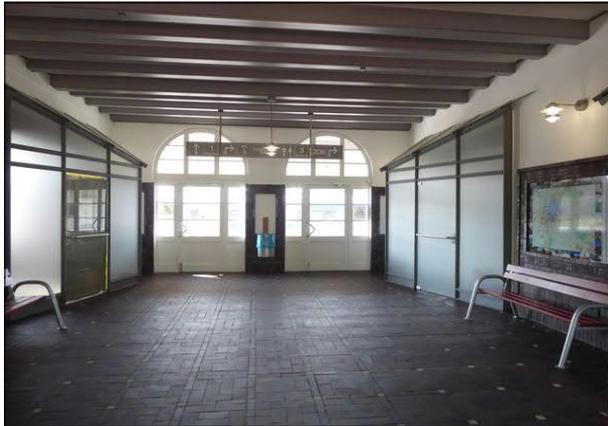
Abb. 34: Im Bahnhofsgelände von Bad Zwischenahn wurde wieder ein Warteraum mit direktem Zugang vom Vorplatz und zu Gleis 1 eingerichtet.

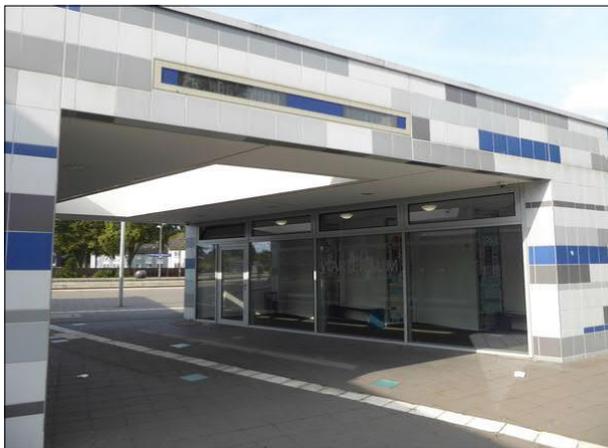
Abb. 35: Der Warteraum im Bahnhof Rotenburg wurde in einem Gebäudeteil zusammen mit den Toiletten angelegt. Die bauliche Verbindung zum Bereich mit Reisebüro und Kiosk/Imbiss wird durch ein Vordach hergestellt.

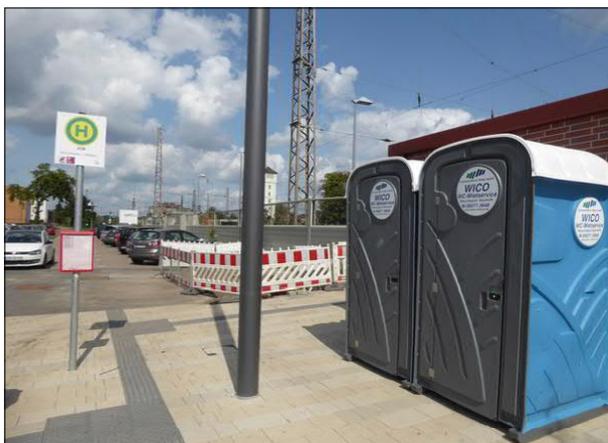
Abb. 36: In Verden standen auf dem neu gestalteten Bahnhofsvorplatz provisorisch zwei Dixi-Toiletten zur Verfügung.

In Nordenham wurde am Vorplatz des Bahnhofs eine neue WC-Anlage eingerichtet. Im Bahnhofsgelände von Diepholz wurde eine Toilettenanlage installiert. Diese war jedoch aufgrund eines Defekts verschlossen. Wegen der Neugestaltung des Vorplatzes standen am Bahnhof Verden nur Dixi-Toiletten zur Verfügung. In Delmenhorst wurden die Öffnungszeiten der Toiletten wegen eines Schadens am Zugangssystem eingeschränkt. Zudem waren drei WC-Kabinen nicht abschließbar.

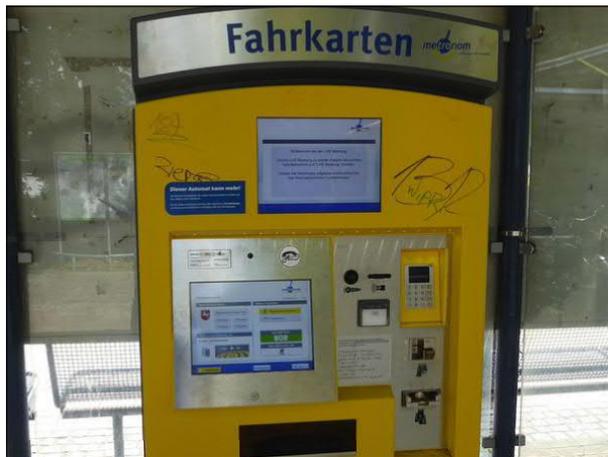
Abb. 37: In Ottersberg ist einer der drei Fahrkartenautomaten mit einem zweiten Bildschirm zur Fernberatung ausgestattet. Die Verbindung wird durch das Berühren eines Feldes „LIVE Beratung“ im Hauptbildschirm aufgebaut.

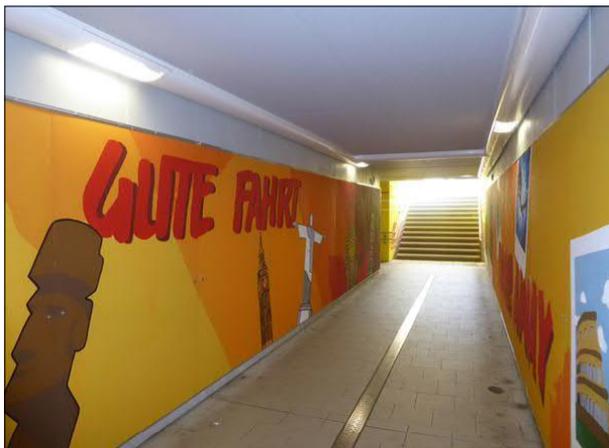
Abb. 40: Die Wände im Bahnsteigtunnel von Rastede wurden mit Motiven gestaltet. Gegenüber den beschmierten Wänden vor zwei Jahren ist er kaum wiederzuerkennen.

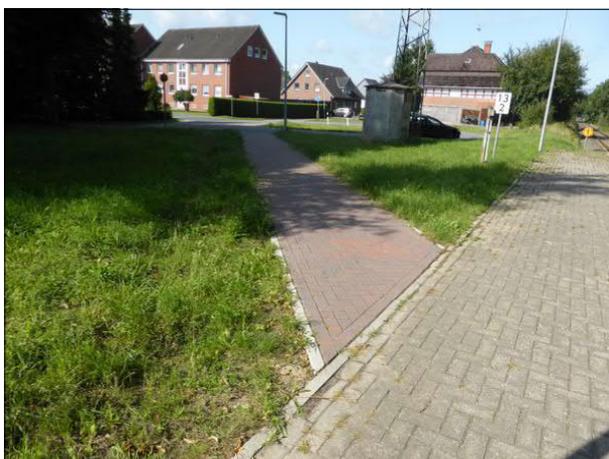
Abb. 42: In Wehdel wurde im westlichen Bahnsteigbereich ein neuer Zugang gepflastert. Die Fahrgäste müssen an dieser Stelle nun nicht mehr durch das Gras laufen.

Defizite bei der Lage und der Anzahl von Bahnsteigzuwegungen lassen sich gut am Entstehen von Trampelpfaden erkennen. Besonders in Hude, Elsfleth, Wüstring, Wildeshausen, Huntlosen und Baden ist dies offensichtlich. In Wehdel wurde ein solcher Mangel behoben (siehe Abb. 42). Mit ähnlich einfachen Mitteln wäre dies auch an den genannten Stationen möglich. In Oldenbüttel fehlt eine Befestigung des direkten Zugangs von den P+R- und B+R-Anlagen zu Gleis 3.

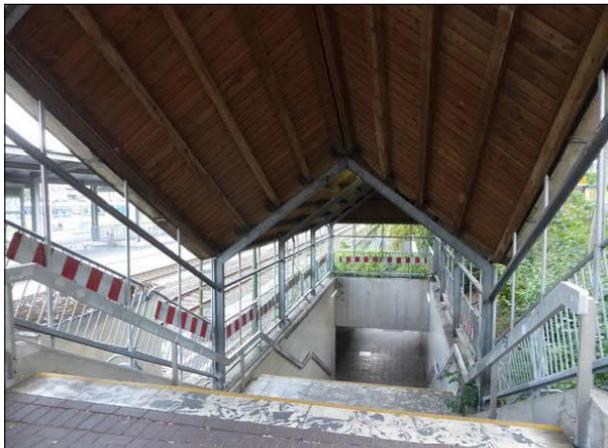
Abb. 44: In Hude wurden die beschädigten und beschmier- und undurchsichtigen Seitenwände an der Treppe zur Südseite ausgebaut. Die Situation wurde dadurch verbessert.

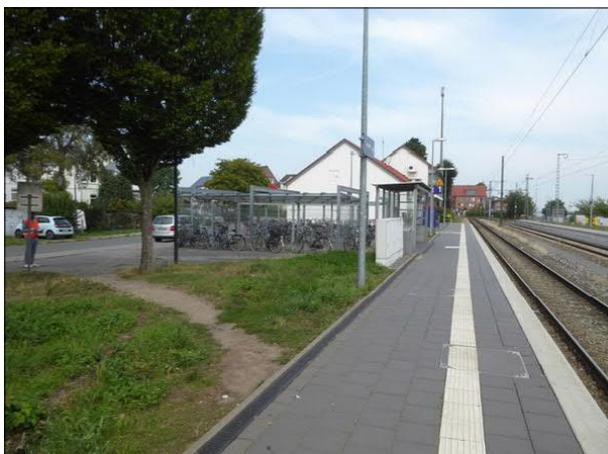
Abb. 45: Auch in Elsfleth ist gut zu erkennen, dass es sinnvoll ist, bei der Planung von Zugängen die für die Fahrgäste kürzesten Wege zu berücksichtigen.

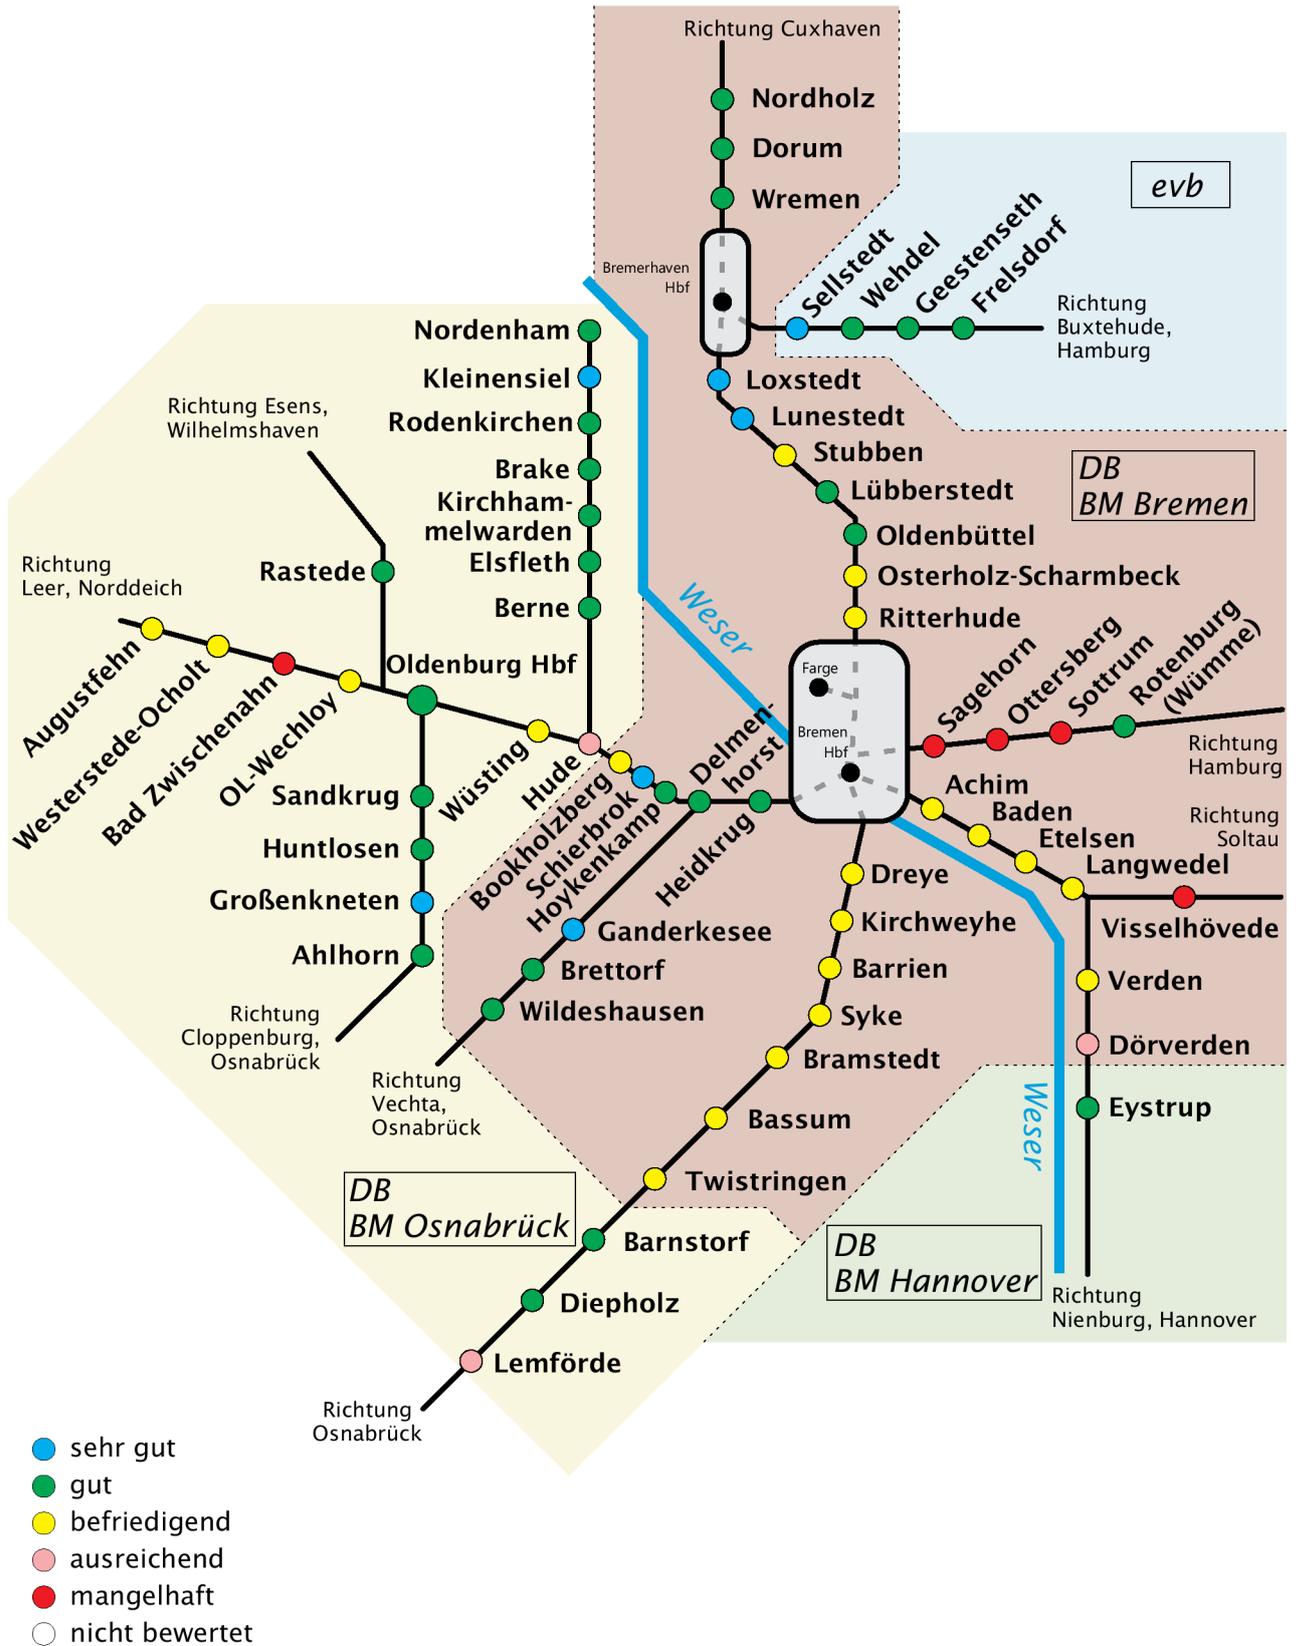
Karte 8: Zustand der Zugänge

Starke Korrosion prägt unverändert das Erscheinungsbild der Personenüberführung in Sagehorn. Mittlerweile werden beide Treppen mit zusätzlichen Trägern gestützt (siehe Abb. 6). In Baden ist eine deutliche Zunahme von Korrosion an den Treppenstufen zu beobachten (Abb. 43). In Sottrum haben sich im Asphalt auf der Brücke größere Blasen gebildet. Nur wenige wurden bereits ausgebessert. An den Brücken in Barrien und Sagehorn gab es Schmierereien.

In Etelsen, Achim und Syke waren Scheiben der Treppeinhausungen beschädigt. Im Tunnel von Oldenburg Hbf wurden im Bereich der Bahnsteigzugänge zusätzliche Stützen eingebaut. An den Wänden sind bereichsweise Feuchtigkeitsschäden mit abplatzendem Putz zu verzeichnen.

Einzelne Schmierereien wurden an den Tunnel-, Treppe- oder Rampenwänden in Kirchweyhe, Syke, Lemförde, Verden, Dörverden und Osterholz-Scharmbeck erfasst. In Twistringen, Bassum und Lemförde war in den Unterführungen Uringeruch wahrnehmbar.

Starke Verkräutungen wurden auf den Treppen in Stubben und Dreye, auf den Rampen in Oldenburg-Wechloy sowie in Elsfleth an der Rampe zu Gleis 2 registriert. In Stubben sammelte sich zudem an einigen Stufen ausgespülter Sand. In Wüsting waren die Radabweiser an der Rampe zu Gleis 2 mit Brombeeren überwuchert. In Syke, Twistringen, Barnstorf, Bramstedt, Ottersberg, Sottrum, Eystrup, Baden, Etelsen, Langwedel, Ganderkesee, Rodenkirchen, Brake und Wüsting waren Entwässerungsrinnen in den Zugängen versandet.

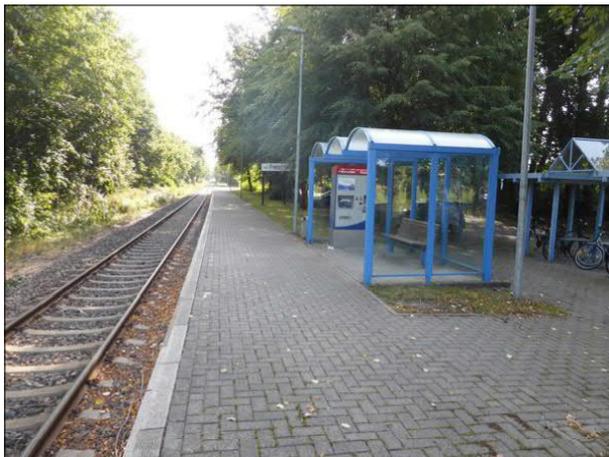
Abb. 58: Der Haltepunkt Frelsdorf an der Strecke Bremerhaven - Bremervörde erzielte mit nur kleinen Mängeln das beste Ergebnis bei der diesjährigen Qualitätskontrolle. Als einzige Station erhielt Frelsdorf die Gesamtnote „sehr gut“.

16 Stationen erhielten eine bessere Gesamtnote als bei der Erhebung 2017. Demgegenüber stehen elf Stationen, die in diesem Jahr schlechter abschnitten. Im Gegensatz zur Qualitätserhebung im Jahr 2017 erreichte mit Frelsdorf wieder eine Station die Gesamtnote „sehr gut“. Dort wurden nur kleine Mängel festgestellt. Wie im Jahr 2017 schnitten sieben Stationen mit der Gesamtnote „ausreichend“ ab. Am schlechtesten wurde der Zustand des Bahnhofs Verden eingestuft. Neben dem „mangelhaft“ im Bereich Service (kein funktionierender Entwerter, Urin in den Aufzügen) wurde der Wartekomfort nur mit „ausreichend“ bewertet (u.a. Verschmutzungen, zwei Scheiben fehlen).

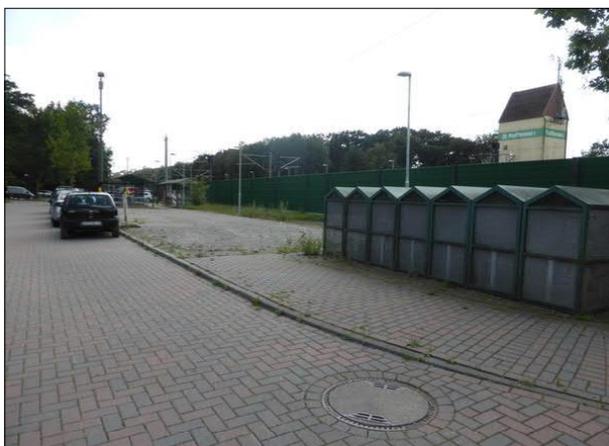
Abb. 59: Durch den Abriss des Bahnhofsgebäudes ist in Lübberstedt zwischen dem Bahnsteig für Gleis 1 und dem Bahnübergang eine größere Freifläche entstanden.

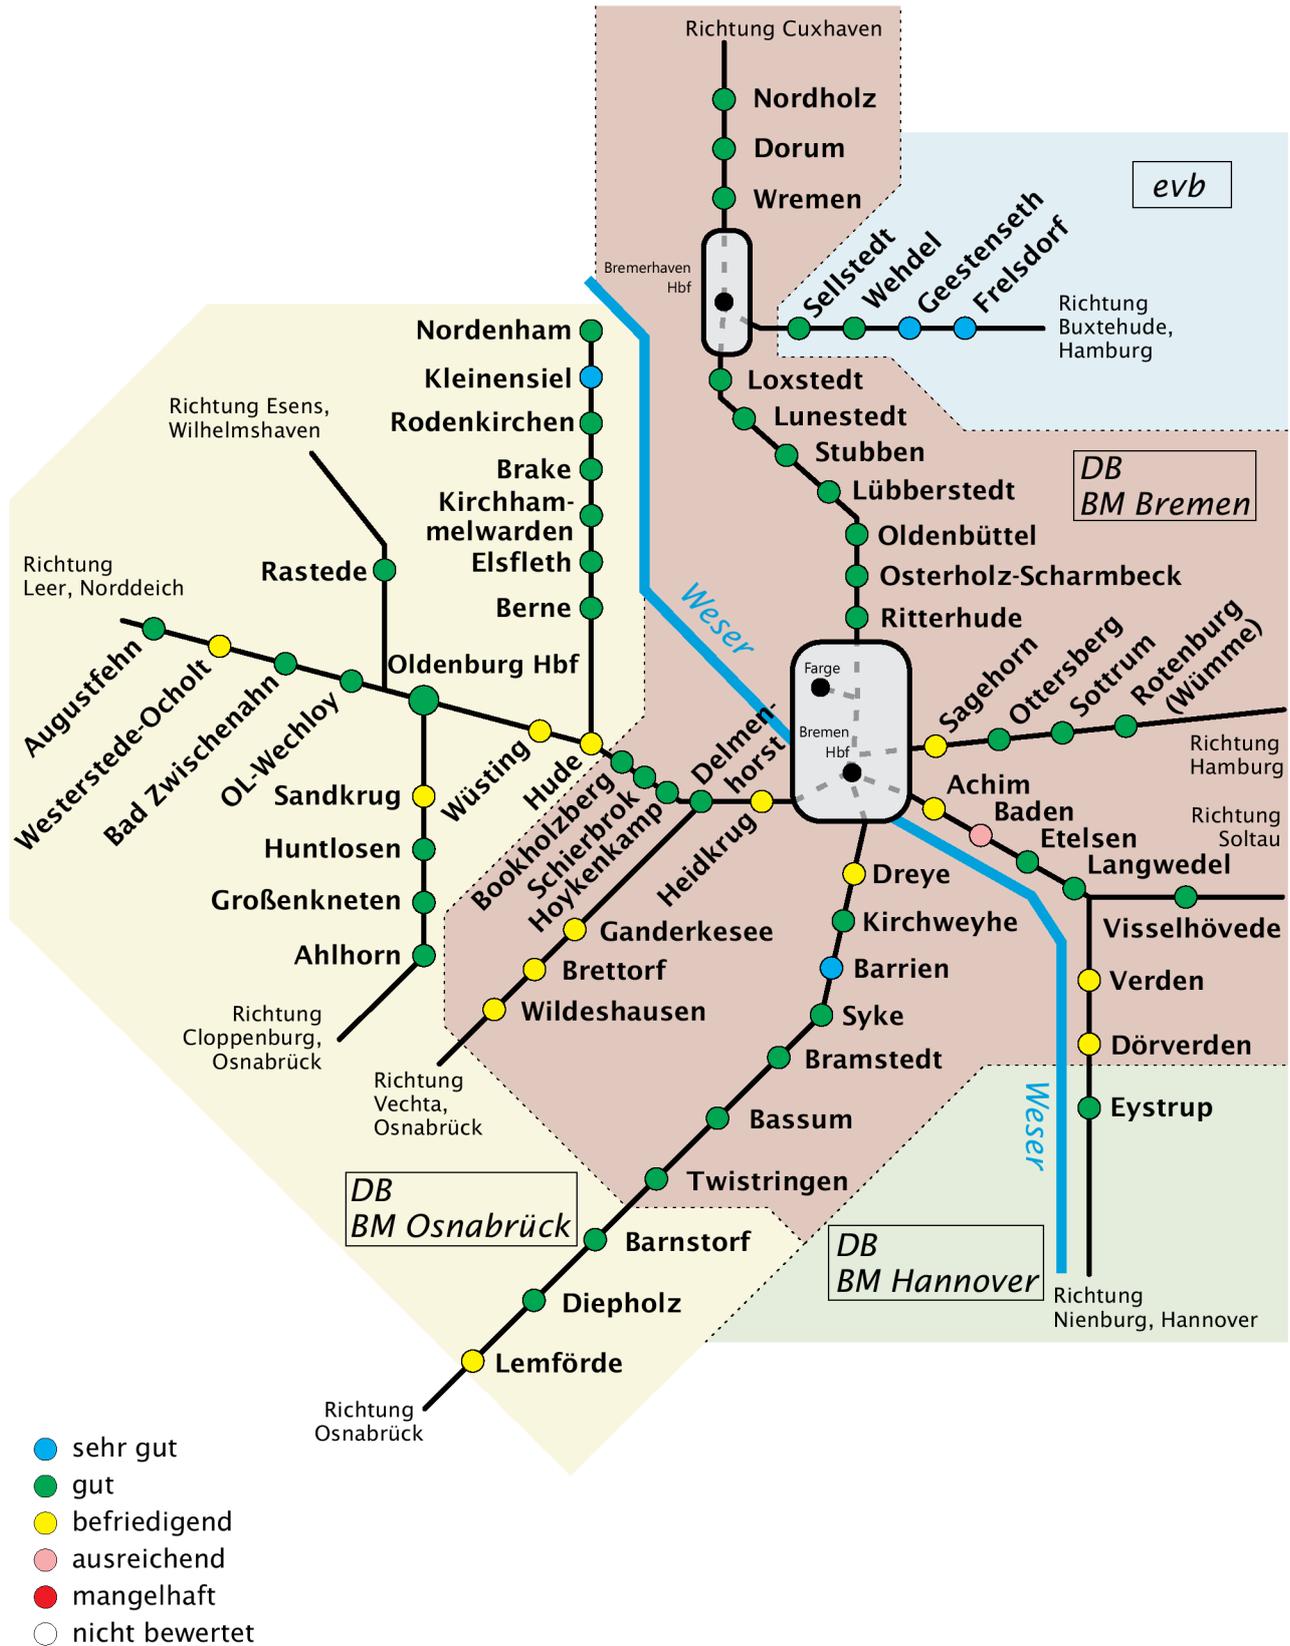
Karte 10: Bewertung Information

An allen Stationen waren die grundlegenden Informationen gegeben, so dass keine Station mit „mangelhaft“ bewertet werden musste. Die Stationen Barrien, Kleinensiel, Geestenseth und Frelsdorf wurden im Bereich Information mit „sehr gut“ bewertet.

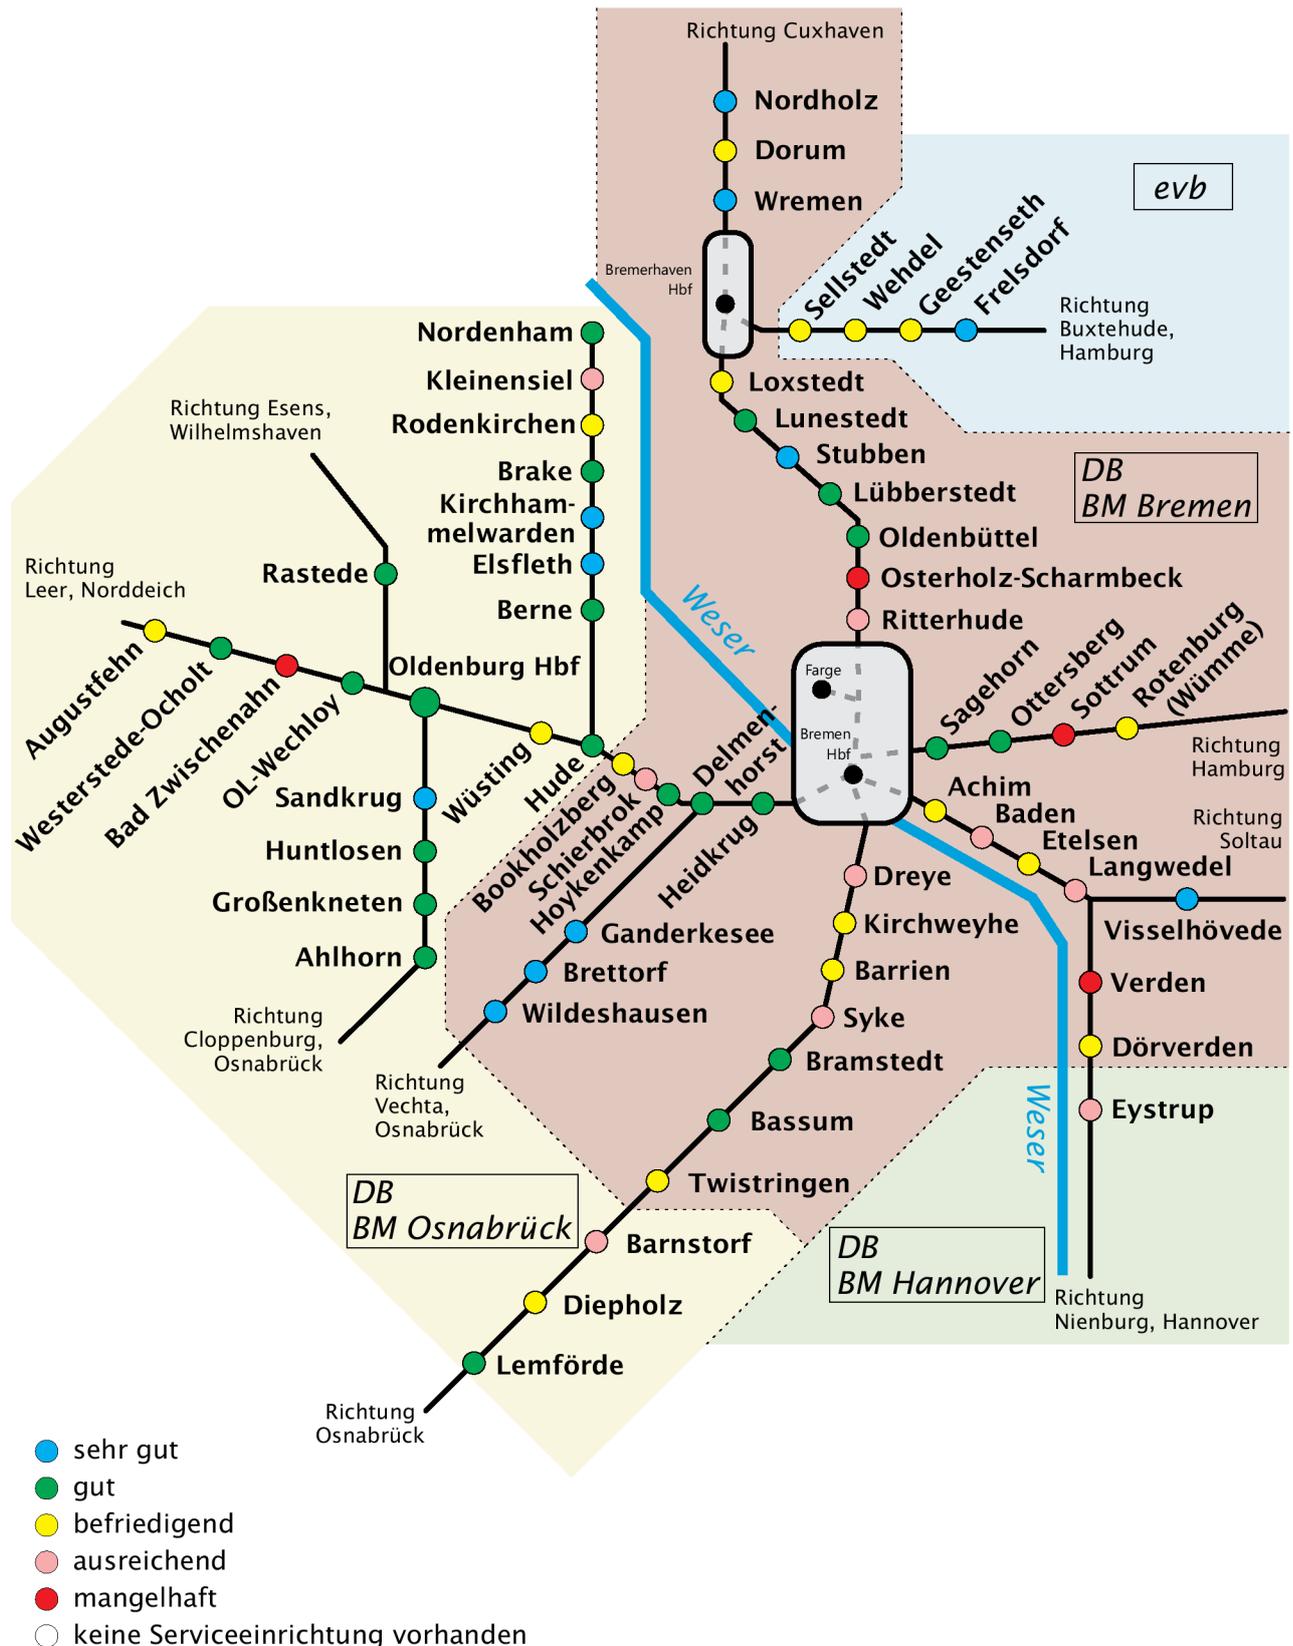
Karte 11: Bewertung Serviceeinrichtungen
 Fahrkartenverkauf, Entwerter, Aufzüge, Automattüren
 (Qualitätskontrolle 2019)

Das Ergebnis für den Zustand der Serviceeinrichtungen ist zwar klar besser als vor zwei Jahren, aber erneut insgesamt nur „befriedigend“. Der Grund dafür liegt in erster Linie an der weiterhin relativ hohen Anzahl defekter Entwerter. Aufgrund zusätzlicher Mängel an anderen Serviceeinrichtungen musste die Servicequalität in Osterholz-Scharmbeck und in Verden mit „mangelhaft“ bewertet werden.

Die nicht funktionierenden Aufzüge in Bad Zwischenahn und in Sottrum führten dort zur Einstufung der Servicequalität mit „mangelhaft“.
