4. Qualitätskontrolle an den **niedersächsischen** Bahnhöfen im VBN

Ergebnisbericht

Sommer 2019

Auftraggeber:
ZVBN
Willy-Brandt-Platz 7
28215 Bremen

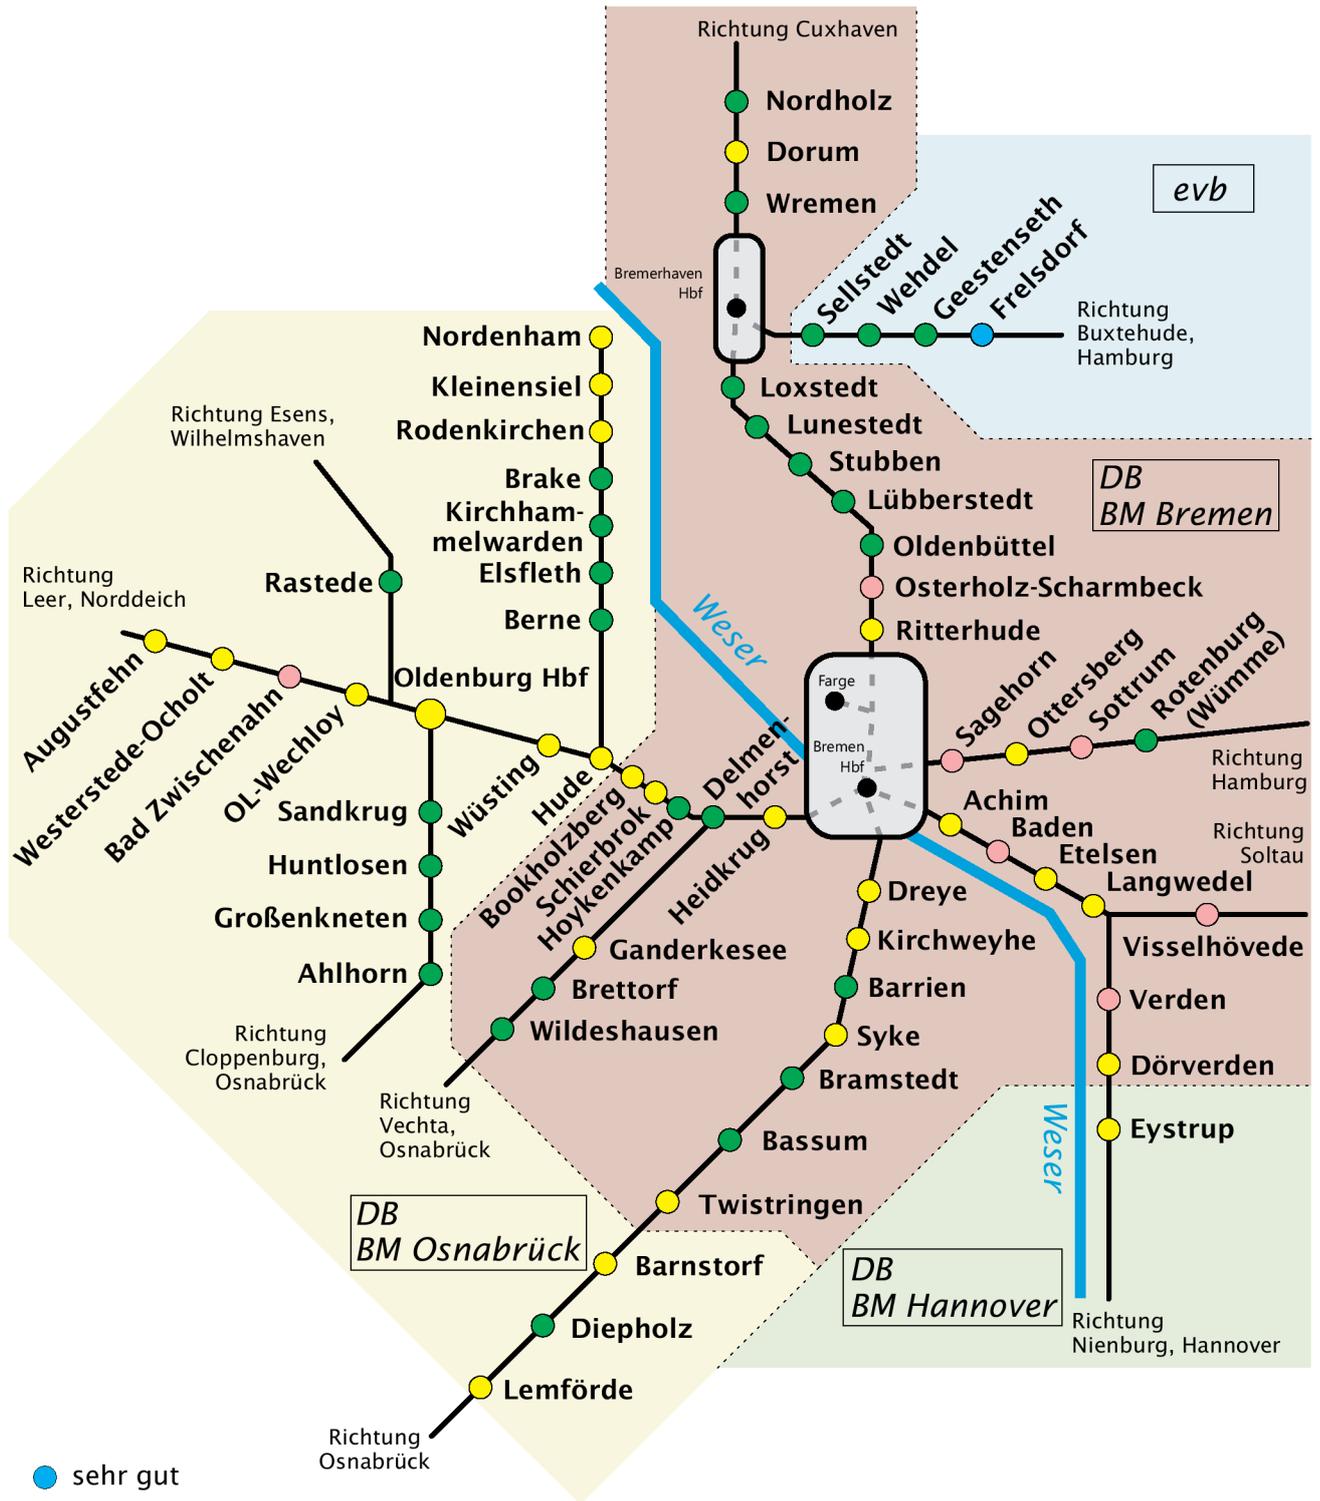
Karte 12: Gesamtbewertung
 (Qualitätskontrolle 2019)

Keine der begutachteten Stationen konnte als „sehr gut“ eingestuft werden. An den Bahnhöfen Sagehorn und Visselhövede musste der Wartekomfort mit „mangelhaft“ bewertet werden.

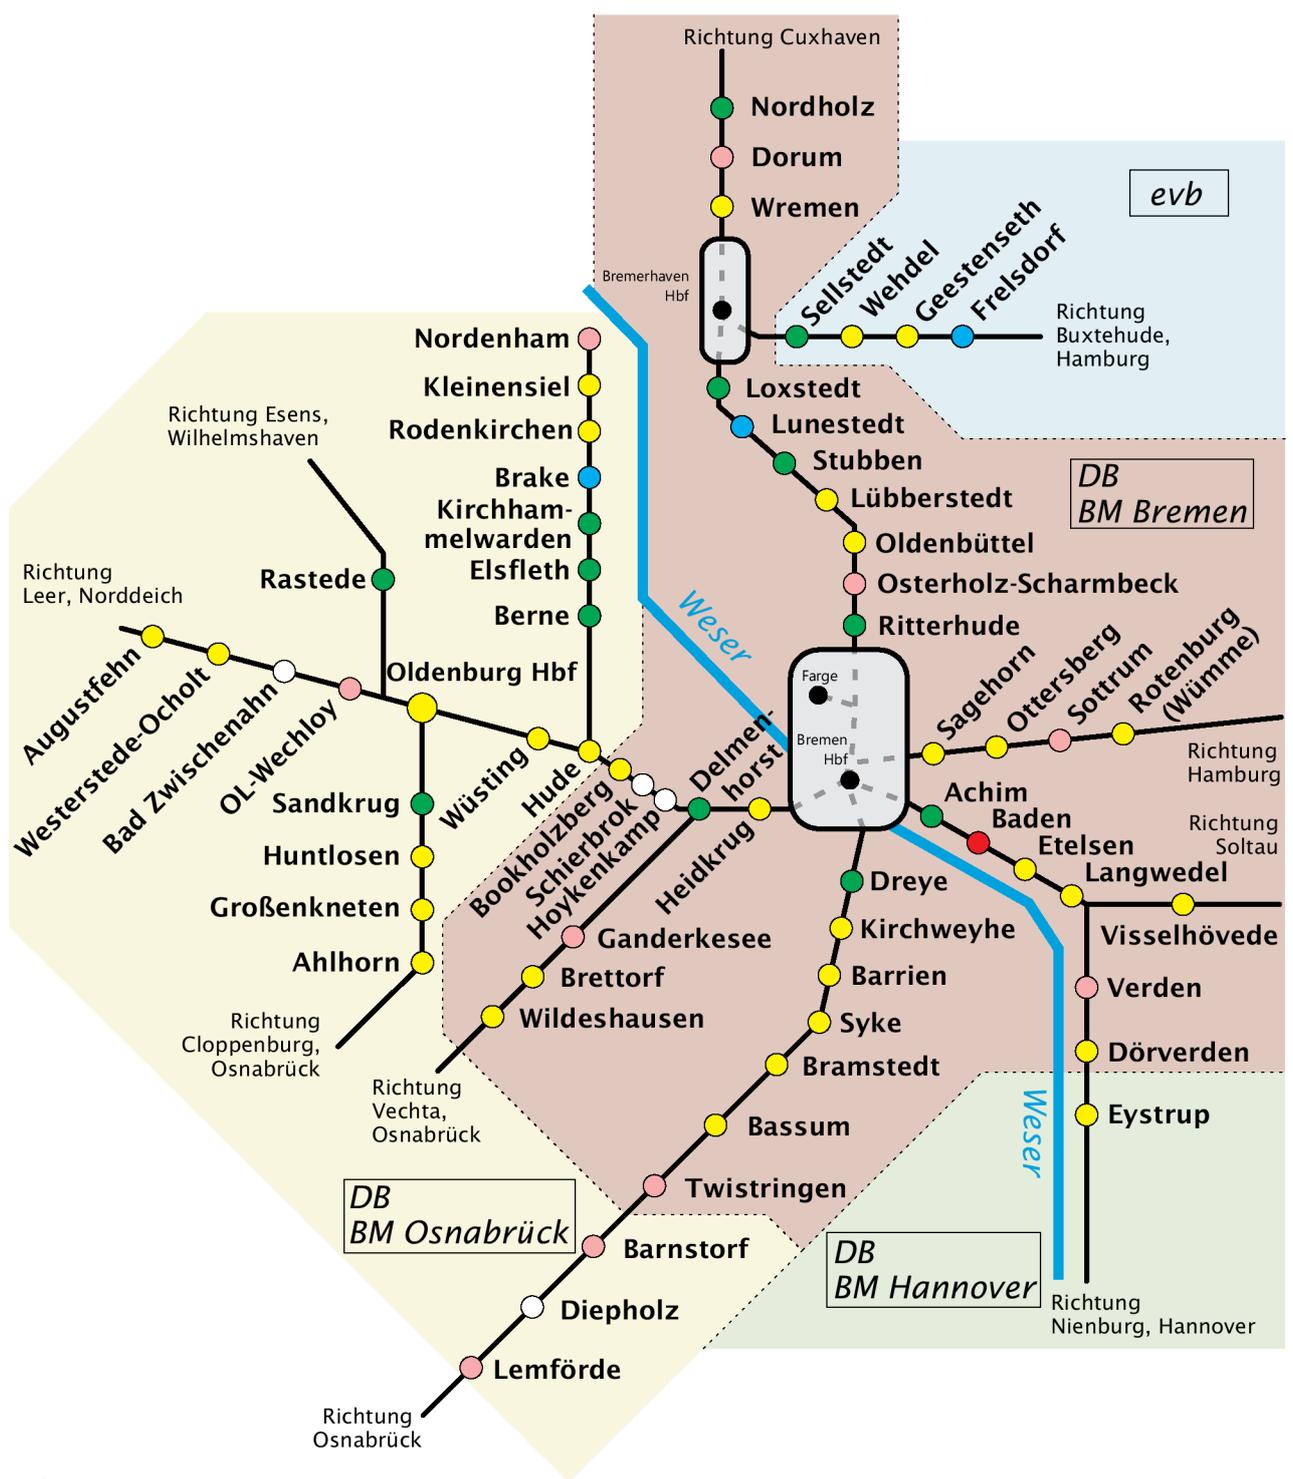
**Karte 13: Veränderung der Gesamtnote
 im Vergleich zur Qualitätskontrolle 2017
 (Qualitätskontrolle 2019)**

16 Stationen erhielten eine bessere Gesamtnote als bei der Erhebung 2017. Demgegenüber stehen elf Stationen, die in diesem Jahr schlechter abschnitten. Im Gegensatz zur Qualitätserhebung im Jahr 2017 erreichte mit Frelsdorf wieder eine Station die Gesamtnote „sehr gut“. Dort wurden nur kleine Mängel festgestellt. Wie im Jahr 2017 schnitten sieben Stationen mit der Gesamtnote „ausreichend“ ab. Am schlechtesten wurde der Zustand des Bahnhofs Verden eingestuft. Neben dem „mangelhaft“ im Bereich Service (kein funktionierender Entwerter, Urin in den Aufzügen) wurde der Wartekomfort nur mit „ausreichend“ bewertet (u.a. Verschmutzungen, zwei Scheiben fehlen).
