# 5. Qualitätskontrolle an den niedersächsischen Bahnhöfen im VBN

Ergebnisbericht

Frühjahr 2021

Auftraggeber:  
ZVBN  
Willy-Brandt-Platz 7  
28215 Bremen

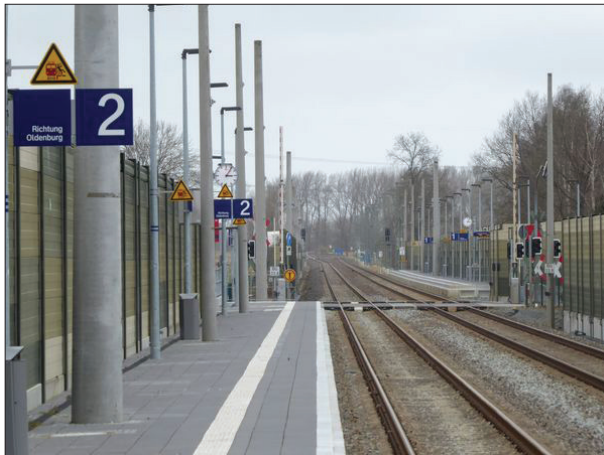
**Abb. 1:** Am 14. Juni 2020 wurde die neu eingerichtete Station Jaderberg mit ihren am Bahnübergang der Vareler Straße versetzt angeordneten Außenbahnsteigen in Betrieb genommen. Auf ganzer Länge prägen hohe Lärmschutzwände das Bild.

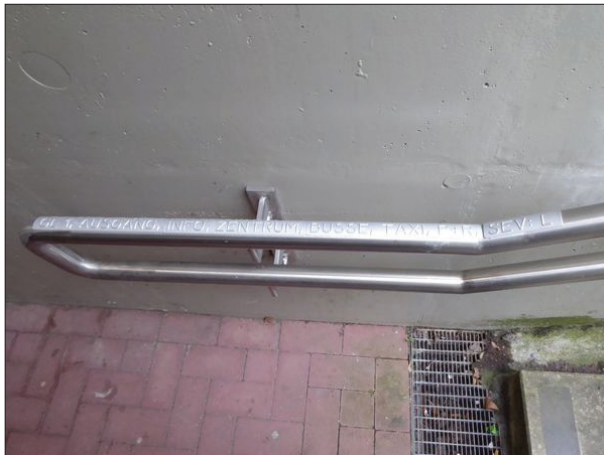
**Abb. 4:** Nicht nur stufenfreie Erreichbarkeit der Züge, sondern auch Orientierungsmöglichkeiten für Sehbehinderte gehören zur Barrierefreiheit einer Station. Taktile Informationen auf Handläufen müssen dabei in der Regel nicht so umfangreich sein wie hier in Diepholz.

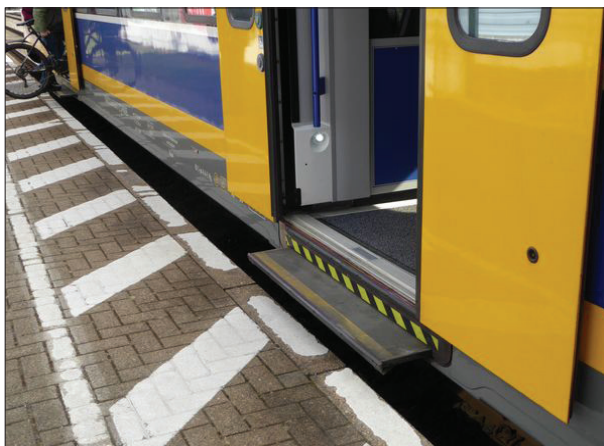
**Abb. 5:** Nur wenige Wochen nach der Qualitätserhebung wurde mit der Erneuerung und der Anhebung der Bahnsteige in Heidkrug begonnen, um einen stufenlosen Einstieg in die S-Bahnen herzustellen.

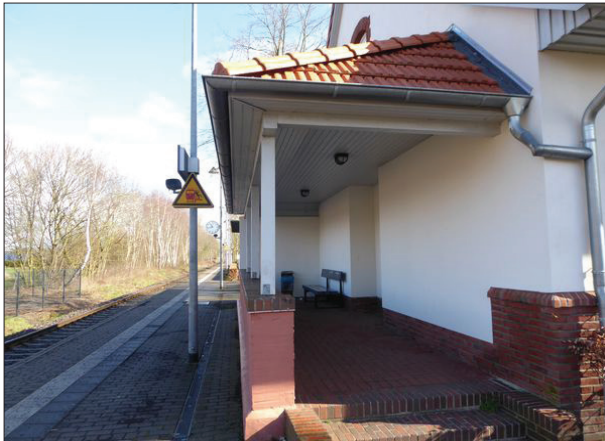
**Abb. 13:** Durch einen Neuanstrich wurde der Wartebereich vor dem Bahnhofsgebäude in Brettorf aufgewertet.

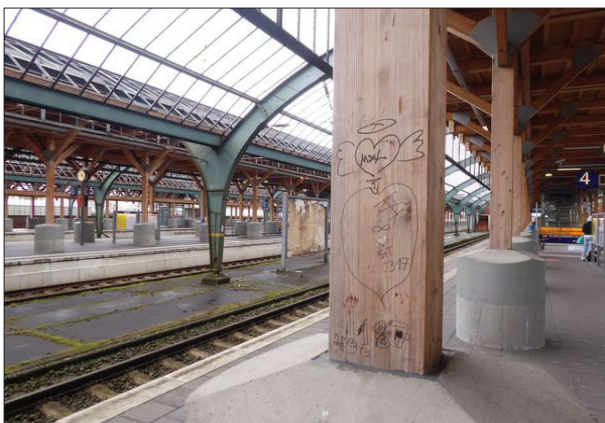
**Abb. 15:** Die Stützen der provisorischen Bahnsteigüberdachungen in Oldenburg Hbf werden zunehmend bekritzelt.

In Oldenburg Hbf soll mit der Erneuerung der Bahnsteighalle, deren Verglasung schon vor Jahren entfernt wurde, erst im Jahr 2023 begonnen werden. Die provisorisch errichteten Bahnsteigdächer bieten zwar Wetterschutz. Das Erscheinungsbild des Bahnhofs wird jedoch durch die massiven Betonsockel auf den Bahnsteigen und die angerostete Hallenkonstruktion stark getrübt.

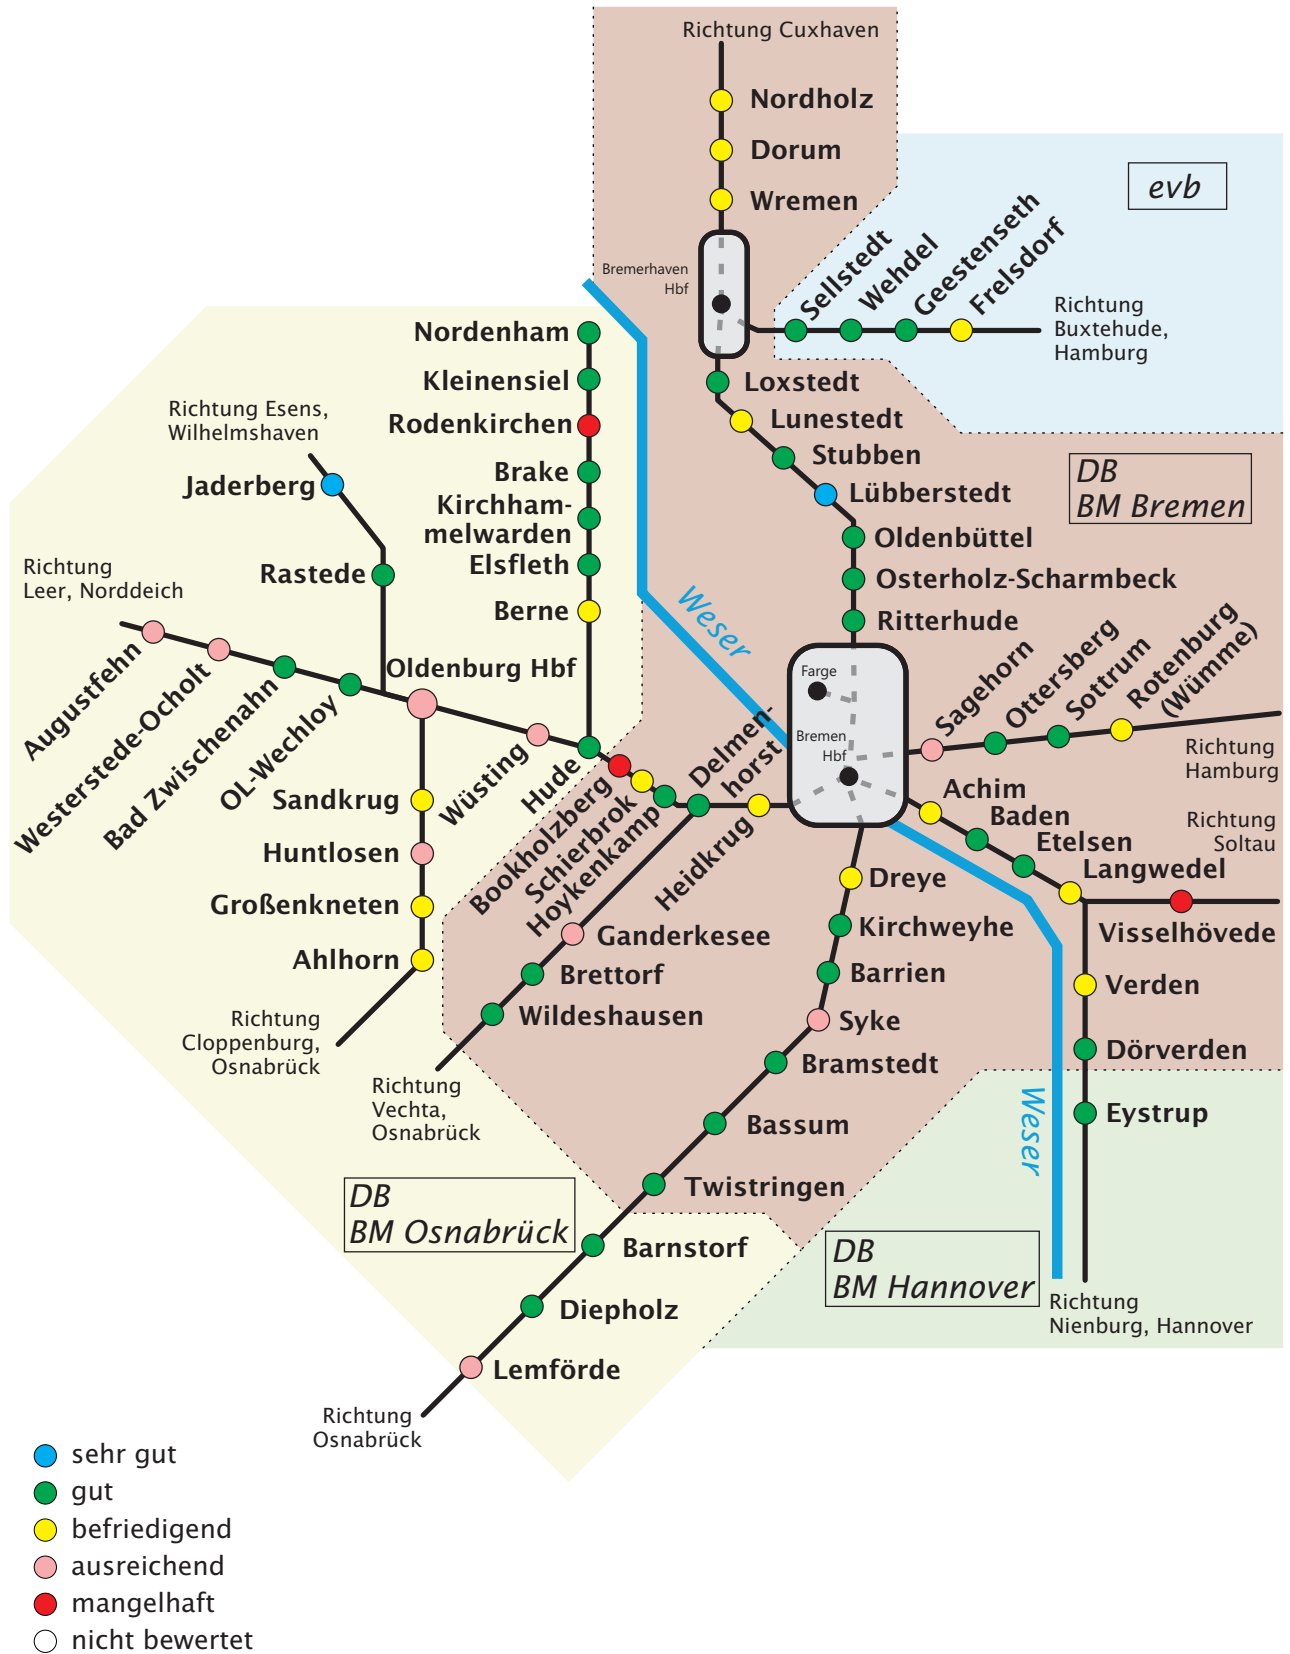
Karte 4: Zustand des Wetterschutzes auf den Bahnsteigen und der Warteräume (Qualitätskontrolle 2021)

Die Benotung des Zustandes des Wetterschutzes an allen Stationen (Karte 4) lässt erkennen, wo die größten Schäden oder Verschmutzungen zu verzeichnen sind. Am umfangreichsten waren die Schäden in Rodenkirchen und Visselhövede mit jeweils acht zerstörten oder fehlenden Segmenten. In Bookholzberg waren drei der sechs Segmente des einzigen Unterstands stark beschädigt. In Wüstring waren es in der Summe fünf, die sich jedoch auf drei Unterstände verteilen. An acht Stationen wurden leichtere Schäden an den Scheiben der Unterstände registriert. In Huntlosen und Sandkrug waren ausschließlich Dachscheiben betroffen. In Frelsdorf, Geestenseth, Wehdel und Sellstedt waren einzelne Dachelemente angekokelt. In Syke und Dorum waren einzelne Brüstungen der Unterstände beschädigt. In Rodenkirchen, Nordenham, Osterholz-Scharmbeck, Großenkneten und Rotenburg und fehlen Kleinpflastersteine an einzelnen Stützen der Wetterschutzeinrichtungen.

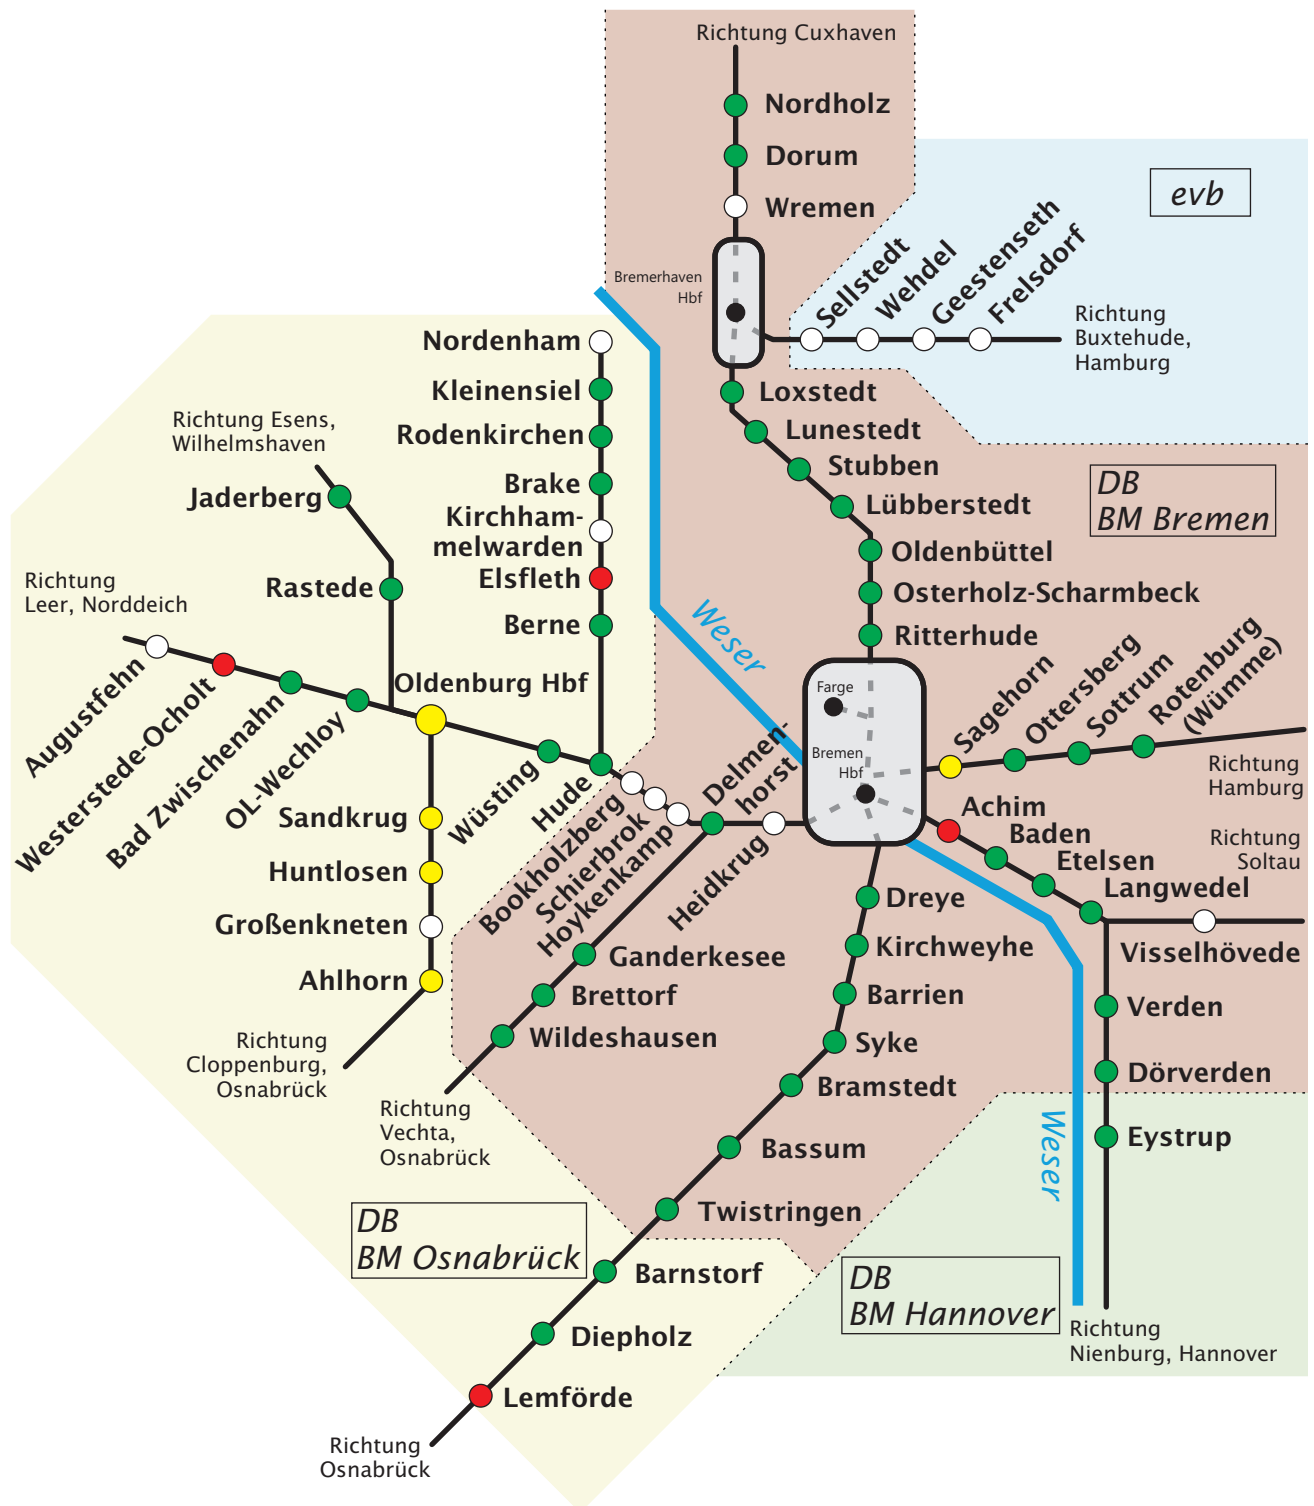
Karte 5: Funktionsfähigkeit der Uhren  
(Qualitätskontrolle 2021)

An vier Stationen war mindestens eine Uhr defekt bzw. zeigte die falsche Zeit an. In Achim (im EG und Zugang Nordseite), Elsfleth (Vorplatz) und Westerstede-Ocholt (einseitig an Gleis 2) waren einzelne Bahnhofsuhrn defekt. In Lemförde wurde die Mutteruhr abgeschaltet, so dass alle Uhren (Bahnsteige und Vorplatz) defekt waren. Im Sommer 2019 wurden fünf Stationen mit defekten Uhren bemängelt.

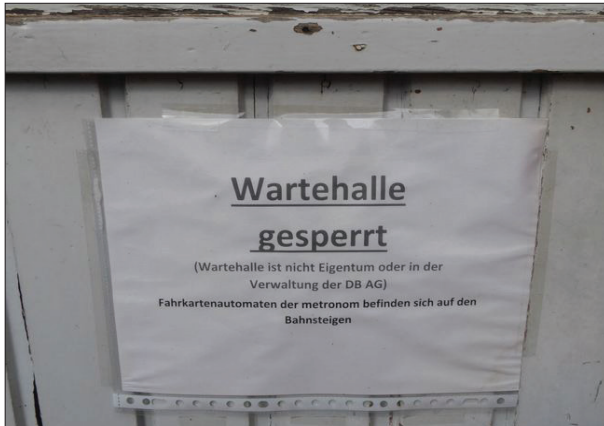
An allen Bahnstationen im VBN-Bereich standen Sitzgelegenheiten und mindestens ein Wetterschutz auf den Bahnsteigen zur Verfügung. In Sagehorn war dies jedoch nur auf dem Bahnsteig der Gleise 2/3 der Fall. Am Hausbahnsteig, von dem aus die Züge Richtung Bremen abfahren, gibt es weder Wetterschutz noch Sitzgelegenheiten. Der Warteraum im Bahnhofsgebäude steht auch nicht mehr zur Verfügung (siehe Abb. 34).

**Abb. 34:** Da sich die Inbetriebnahme der neuen Bahnsteige am neuen Standort der Station Sagehorn um rund ein Jahr verzögert, gibt es seit der Schließung des Warteraums im Bahnhofsgebäude am Bahnsteig Richtung Bremen keinen Wetterschutz mehr.

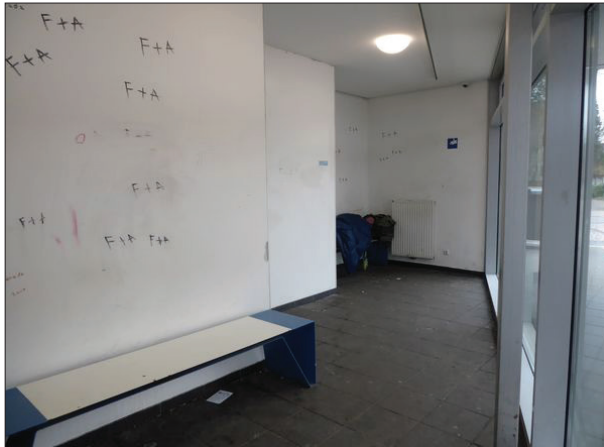
**Abb. 35:** Der Warteraum im Bahnhof Rotenburg war durch eine schlafende Person „besetzt“.

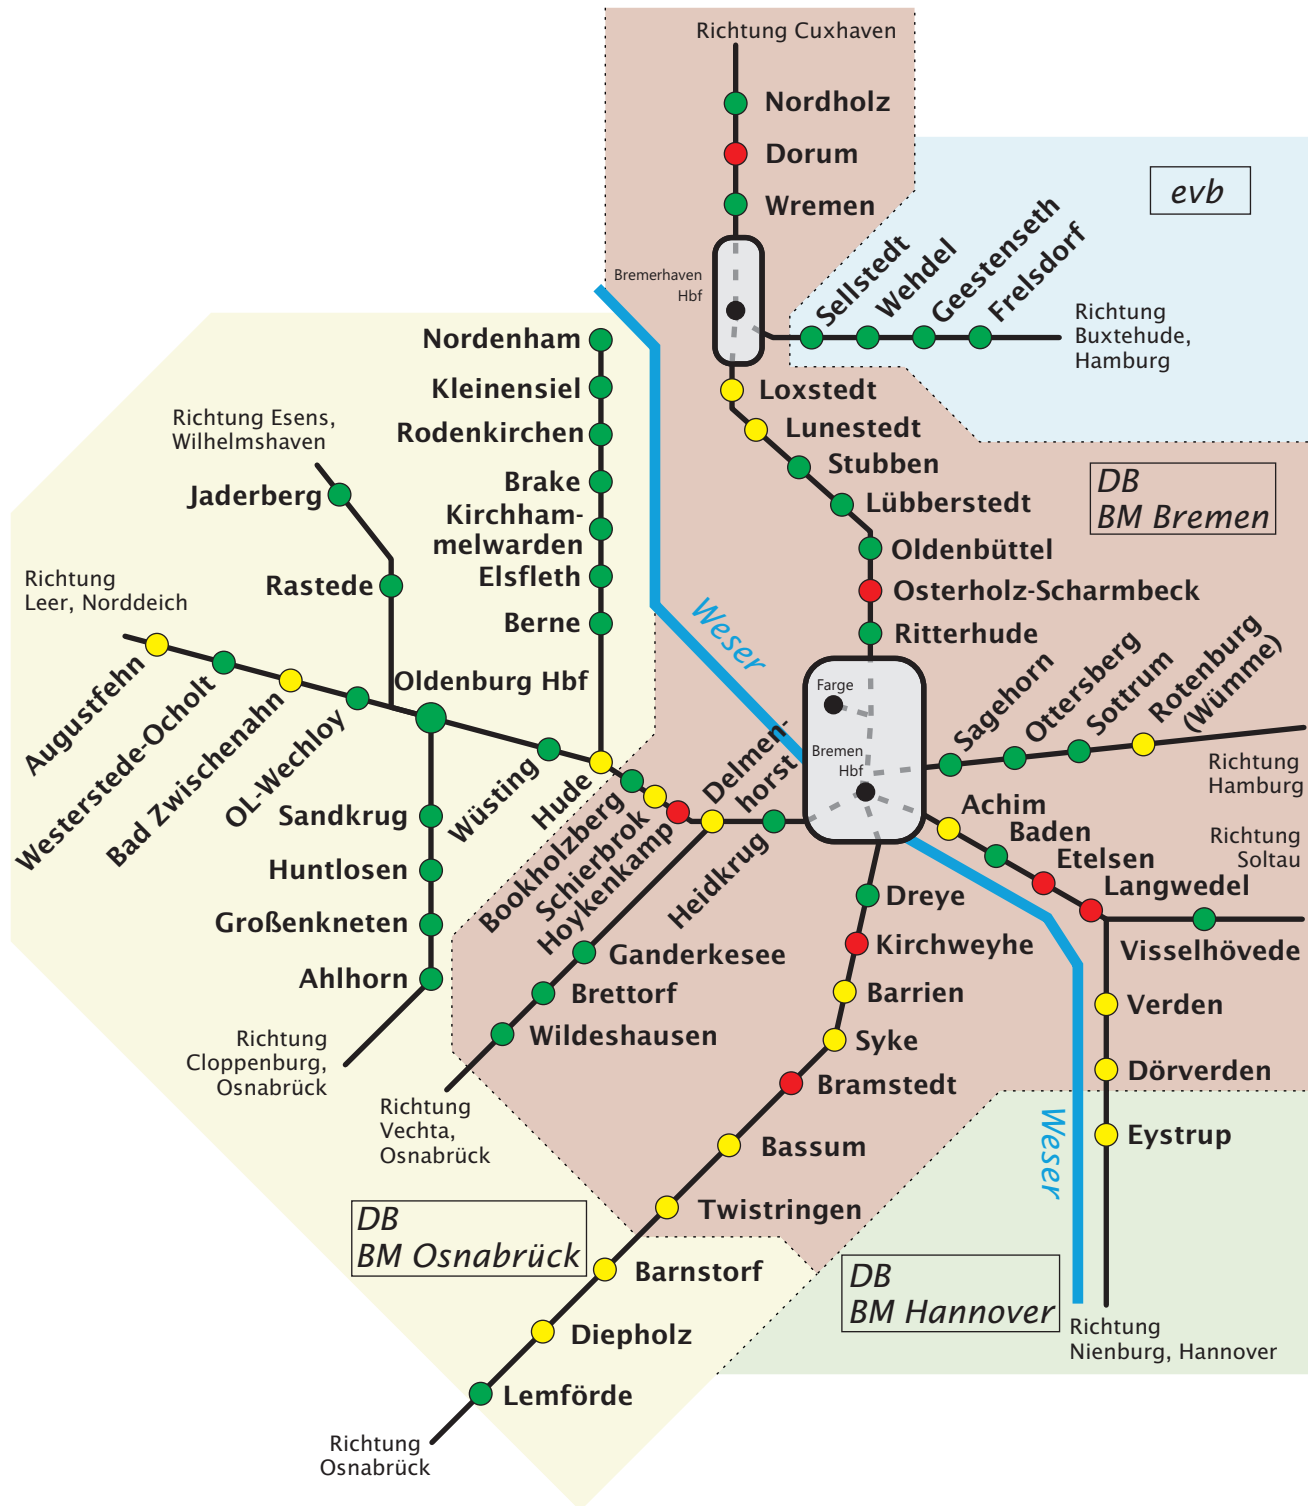
Karte 7a: Funktionsfähigkeit der Entwerter  
 (Qualitätskontrolle 2021)

An den Stationen waren insgesamt 29 Entwerter defekt. Das entspricht rund 23% aller Entwerter. An sieben Stationen stand kein funktionierender Entwerter zur Verfügung (siehe Karte 7). Das sind noch zwei Stationen mehr als vor zwei Jahren. Für die Fahrgäste ist der Umfang der Entwerter-Defekte auch in diesem Jahr sehr unbefriedigend.

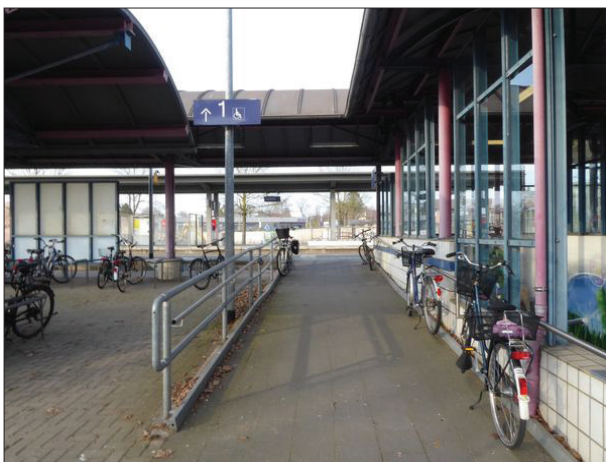
**Abb. 42:** Trotz coronabedingt auch in Achim ausreichend vorhandener Fahrradabstellmöglichkeiten waren einzelne Räder an den Handläufen des barrierefreien Zugangs zu Gleis 1 angeschlossen.

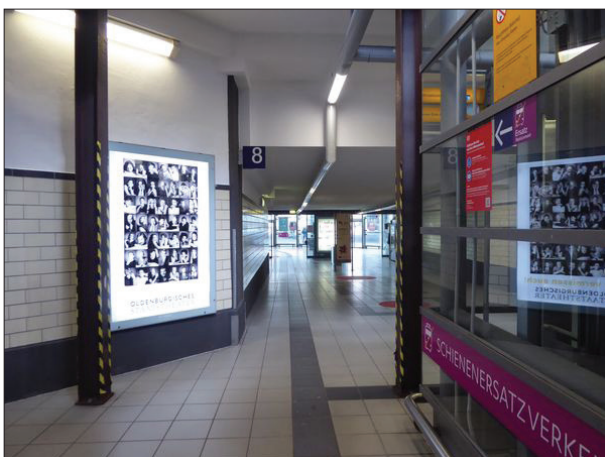
**Abb. 45:** Im Tunnel des Oldenburger Hauptbahnhofs wurde der bröckelnde Blindenleitstreifen erneuert.

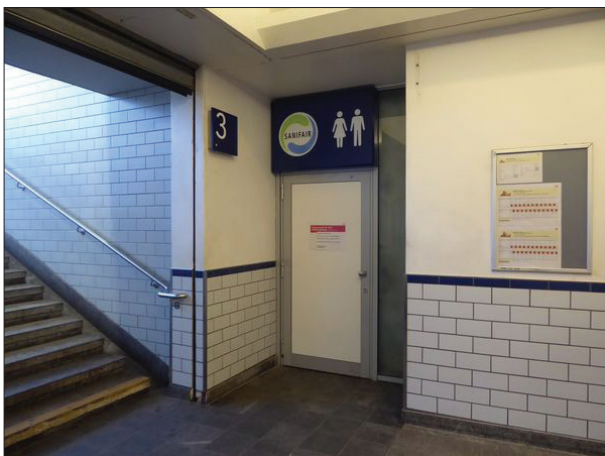
In Verden wurden die Dixi-Toiletten am Vorplatz des Bahnhofs durch einen neuen WC-Container ersetzt. Die noch vor zwei Jahren im Bahnhofsgebäude von Diepholz gekennzeichnete Toilette wurde nun nicht mehr vorgefunden. In Delmenhorst war die WC-Anlage verschlossen. Sie wurde modernisiert und sollte noch im Frühjahr eröffnet werden (siehe Abb. 54). Die WC-Anlage am nördlichen Tunnelzugang von Bad Zwischenahn wurde ebenfalls vollständig modernisiert. Die Toiletten am südlichen Tunnelzugang waren mit Hinweisen darauf verschlossen.

**Abb. 54:** Die WC-Anlage im Bahnhof Delmenhorst wurde modernisiert und stand Ende März kurz vor der Wiedereröffnung.

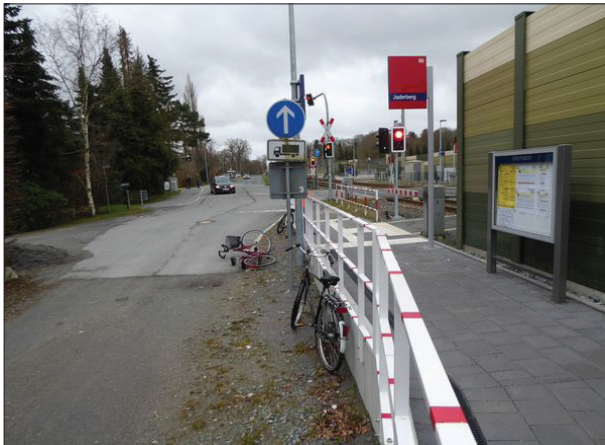
**Abb. 59:** Am Zugang in Jaderberg zum Bahnsteig Richtung Wilhelmshaven gibt es einen Bedarf für Fahrradabstellmöglichkeiten. Der Platz in diesem Bereich ist allerdings sehr eingeschränkt.

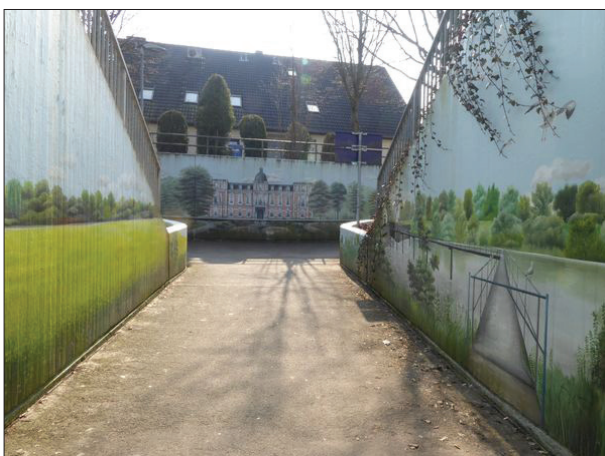
**Abb. 60:** Die mit Motiven liebevoll gestalteten Betonwände der Rampen und des Tunnels in Etelsen heben sich sehr positiv von den meisten anderen Stationen ab.

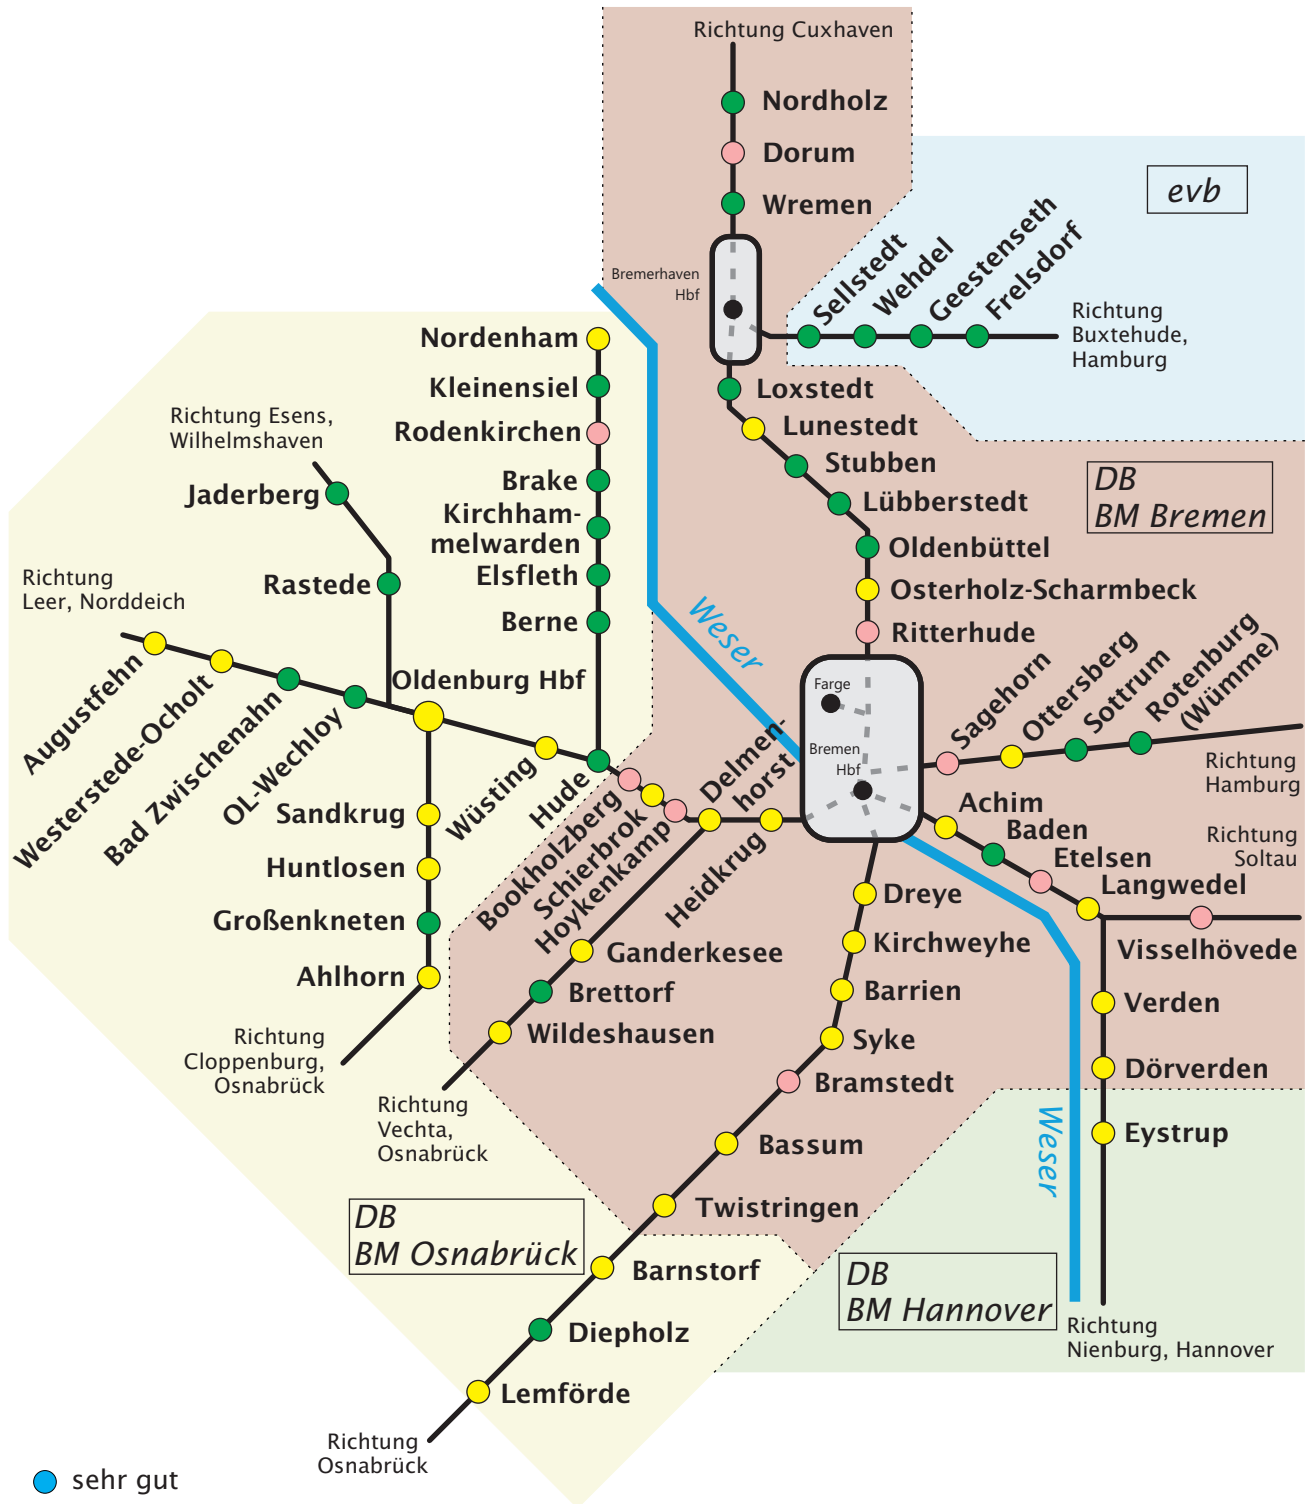
Karte 12: Gesamtbewertung  
 (Qualitätskontrolle 2021)

Acht Stationen erhielten eine bessere Gesamtnote als bei der Erhebung 2019. Demgegenüber stehen 16 Stationen, die in diesem Jahr schlechter abschnitten. Im Gegensatz zur Qualitätserhebung im Jahr 2019 erreichte keine Station die Gesamtnote „sehr gut“. 26 Stationen wurden als „gut“ eingestuft. Neun Stationen schnitten mit der Gesamtnote „ausreichend“ ab. Am schlechtesten wurde der Zustand des Bahnhofs Bookholzberg eingestuft. Er wurde in jedem Teilbereich nur mit „ausreichend“ bewertet (u.a. Vandalismus am Unterstand, an den Vitrinen und an den Aufzügen).
